入新井第一小学校及び大森北四丁目複合施設
漏水事故調査報告書

令和6年10月

大田区

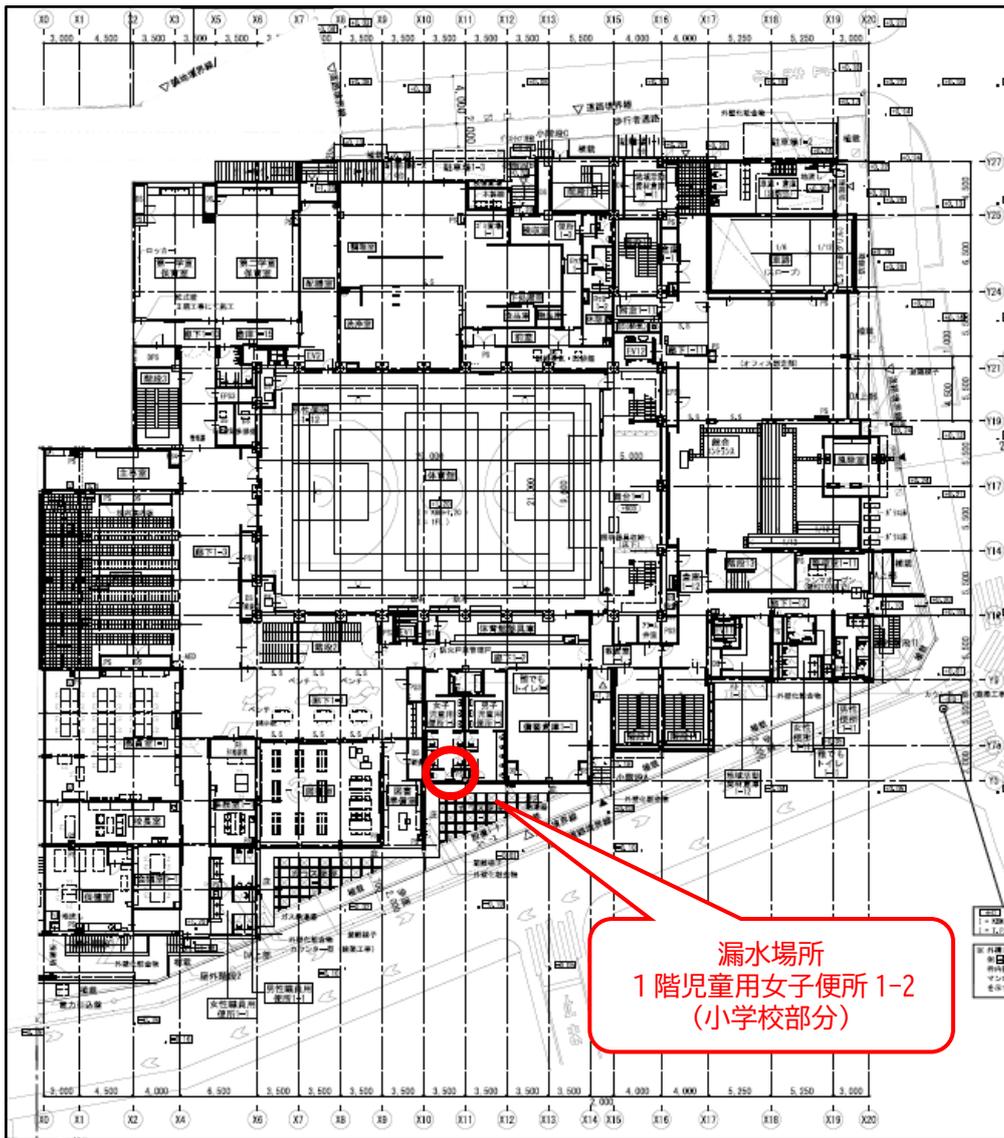
(図 2.1) 1階平面図

漏水場所：1階児童用女子便所1-2（小学校部分）（図2.1）

の終了直後に1階児童用女子便所1-2にて、漏水を確認した。機械設備工事受注者JVが当該便所を確認したところ、パイプシャフト内の給水管の接続部が外れていることを確認した（写真2.1）。このため、至急、この給水管系統の加圧ポンプ（地下2階受水槽ポンプ室）の運転停止を行った。

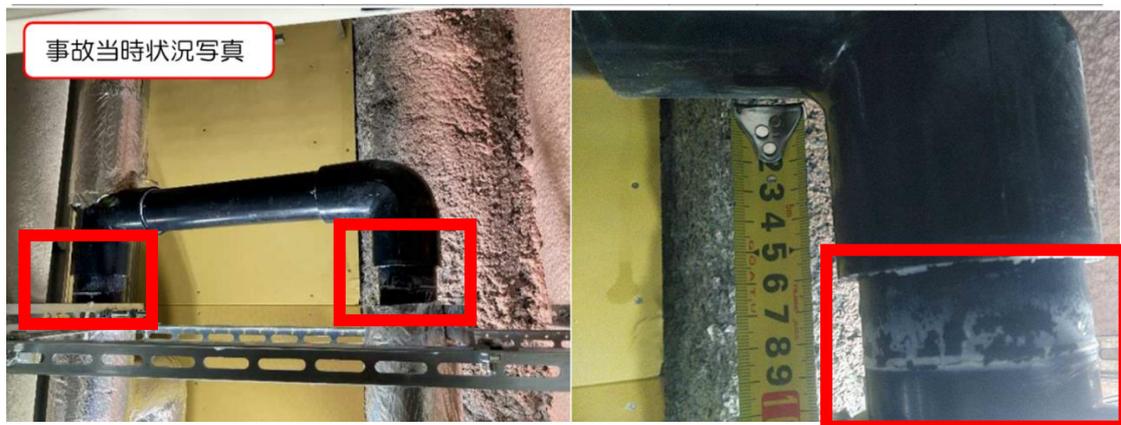
(写真 2.1) 配管接続部の状況 (左：遠景、右：近景)

事故①の直接的な原因としては、漏水のあった給水管の配管接続部の接着が弱くなったことにより当該配管接続部が外れたことが挙げられる。調査の結果、事故①が発生した経緯は以下のように考えられる。

事故①が発生した当日は、1階児童用女子便所1-2系統の給水管（水道用硬質ポリ塩化ビニル管）において、仮使用認定に伴う現場検査が予定されており、同検査項目の一つである総合連動試験のため、計画的に停電から復電に切り替えられ、それに伴い加圧ポンプが稼働していた。本来、加圧ポンプを稼働する際には、給水管内に溜まったエア（空気）を逃がすために給水管のバルブを開放しておく必要があったが、機械設備工事受注者JVが自主検査に基づく手直し工事（給水管とライニングの干渉を是正する工事）を行っていたため、バルブを一時的に閉止していた。このため、給水管内にエア（空気）溜まりが生じていたと推定される。その状況において、総合連動試験の実施に伴い加圧ポンプが稼働したことから、給水管内に衝撃（ウォーターハンマー現象）が発生したと考えられる。すなわち、5月25日から6月11日までに同様の状態で5回の総合連動試験を行っており、繰り返し給水管内に衝撃が加わり、配管接続部の接着剤による接着が弱くなり接続部が外れてしまったと考えられる。工事監理受託者及び機械設備工事受注者JVも同様の見解を示している。

対策として、パイプシャフト内の給水管接続部の接着状況の全数確認及び接続部が外れた系統の水圧試験を再実施するとともに、給水管の接続部の外れ防止用支持金物の追加を行った。

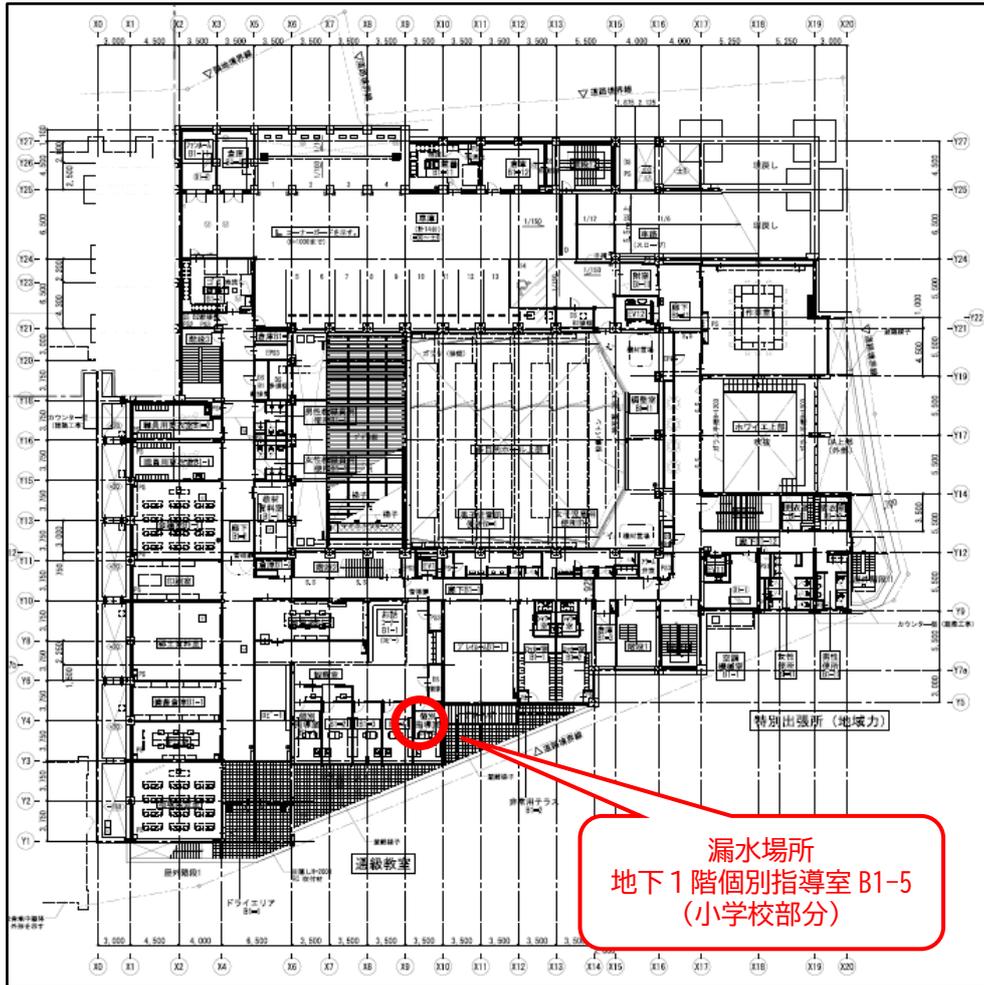
(図 2.2) 地下1階平面図

漏水場所：地下1階個別指導室B1-5（小学校部分）（図2.2）

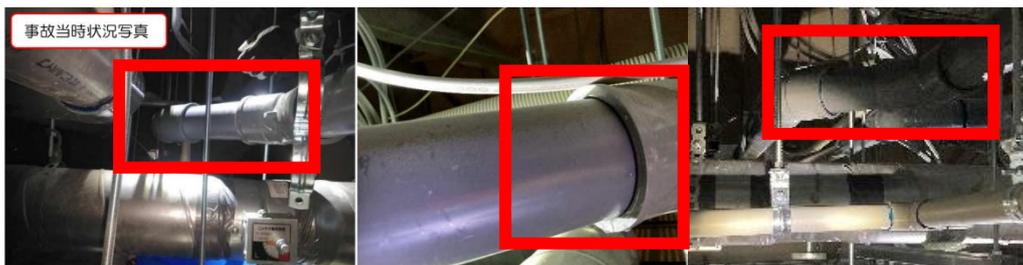
6月13日午前7時45分頃、機械設備工事受注者JVが天井内から漏水していることを発見し、詳細を確認したところ、排水配管接続部より漏水跡を発見した。その後の調査の結果、機械設備工事受注者JVによる配管接続部の接着忘れを確認した（写真2.2）。

(写真 2.2) 配管接続部の状況

(左：事故当時の遠景、中：事故当時の近景、右：是正後)

事故②の直接的な原因としては、漏水のあった排水管の配管接続部の接着が未施工であるにもかかわらず、機械設備工事受注者 J V が本設ポンプを稼働させたことが挙げられる。調査の結果、事故②が発生した経緯は以下のように考えられる。

機械設備工事受注者 J V の社内検査報告書においては、当該配管の水圧試験の判定結果が「○」となっていたが、実際には配管の水圧試験は実施されておらず、配管接続部の接着未施工部分があったことを事故後に確認した。配管の接続部は色付の接着材を使用しているため、接着実施の有無は施工後に目視により確認することも可能であったが、この目視確認も適切に実施されなかったと推定される。工事監理受託者は水圧試験の判定結果が「○」であることを機械設備工事受注者 J V の社内検査報告書で確認しているため、工事監理業務は適切であったといえる。

対策として、未施工部分の接着、及び他のポンプアップ排水管系統配管の接着状況の全数目視確認を実施した。また、ポンプアップ排水管については全数水圧試験を実施のうえ、給水管については再度の全数水圧試験を実施した。さらに、その他の排水管においても全数満水試験を行った。

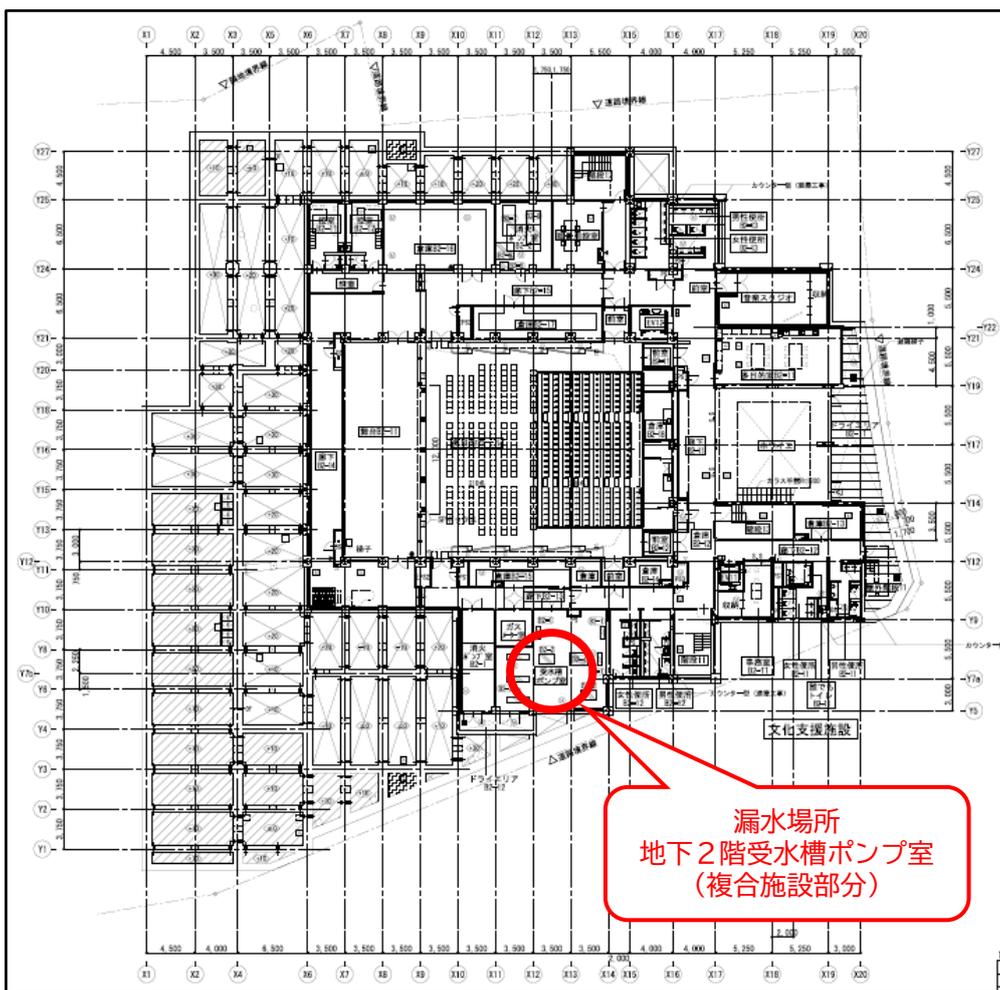
(図 2.3) 地下 2 階平面図

漏水場所：地下2階受水槽ポンプ室（複合施設部分）（図2.3）

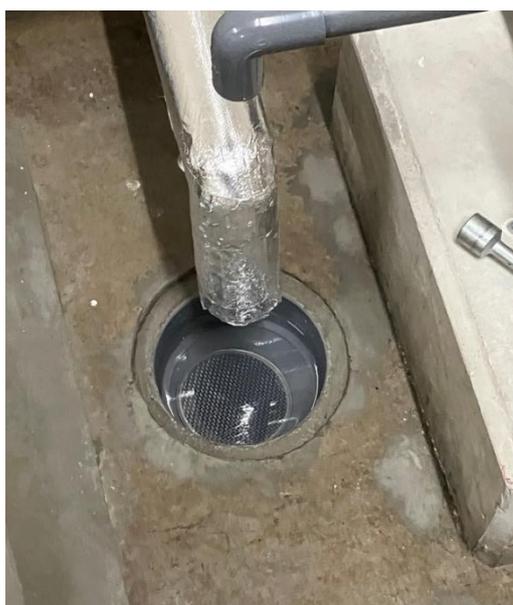
状況：建築工事受注者JVが地下2階において漏水を発見し、機械設備工事受注者JVに連絡を行った。現地確認を機械設備工事受注者JVが行ったところ、雨水利用貯留槽（建物東側地下2階床下ピット）から雑用水槽（建物東側地下2階床下ピット）へ移送する水中ポンプが起動しており、同雑用水槽が満水となり給水口から漏水していた。当該水中ポンプについては、電気設備工事受注者JVと機械設備工事受注者JVとが合同で事故当日10時から試運転調整を行う予定であったため、電気設備工事受注者JV及び機械設備工事受注者JVは稼働を許可していなかったが、動力盤の起動スイッチが「自動」となり運転状態となっていた。なお、前日の現場退場前に電気設備工事受注者JVが動力盤を確認した際には「切」となっていた。ポンプが起動した経緯は不明である。（また、水中ポンプは事故発見時、試運転調整用に受電しており、操作可能な状態であった。）工事施工中（引渡し前）における本件事故に起因する機器や制御盤については、それぞれを受注している機械設備工事受注者JVと電気設備工事受注者JVで行われることになっていたが、本設ポンプの設置工事が開始されるまでは、建築工事受注者JVにおいて仮設ポンプを用いて水位レベルの管理が実施されており、雨水利用貯留槽内に溜まった雨水の吸い出しを行っていた。なお、本設ポンプの設置工事開始から設置完了までの間のピット内水位管理及びこれに伴う排水を、誰がどのように行うのかについて、調整された状況は確認できなかった。

(写真 2.3) 漏水した給水口

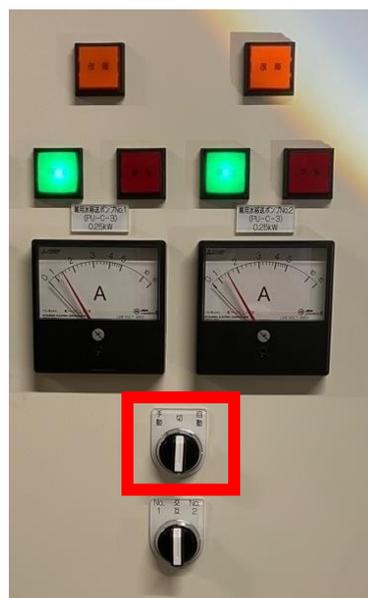
(写真 2.4) 動力盤の起動スイッチ

前記の経緯によりフロートスイッチ【D】が未施工であったところ、さらに本件水中ポンプを含む各ポンプのスイッチが搭載された操作盤の誤操作により、本件水中ポンプが起動し、雨水利用貯留槽から移送された水により雑用水槽の水位が一定に達しても自動で停止

区への引き渡し前には、各機器、盤類及びピットの水位等の管理は各受注者JVで行う必要があるが、調査の結果、事故当日は操作盤を誰でも操作できる状態にあり、張り紙等で、「操作禁止」との注意喚起はしていなかったことが確認された。

対策として、区機械担当及び区電気担当、機械設備工事受注者JV、電気設備工事受注者JV及び工事監理受託者にて工事区分の確認を行い、フロートスイッチ【D】の取り付けと、操作盤への貼り紙による注意喚起を行った。なお、未設置であった雑用水槽側の制御用フロートスイッチ【D】は工事関係者間で協議の上、電気設備工事受注者JVにて設置し、動作確認を実施した。(図4.8)

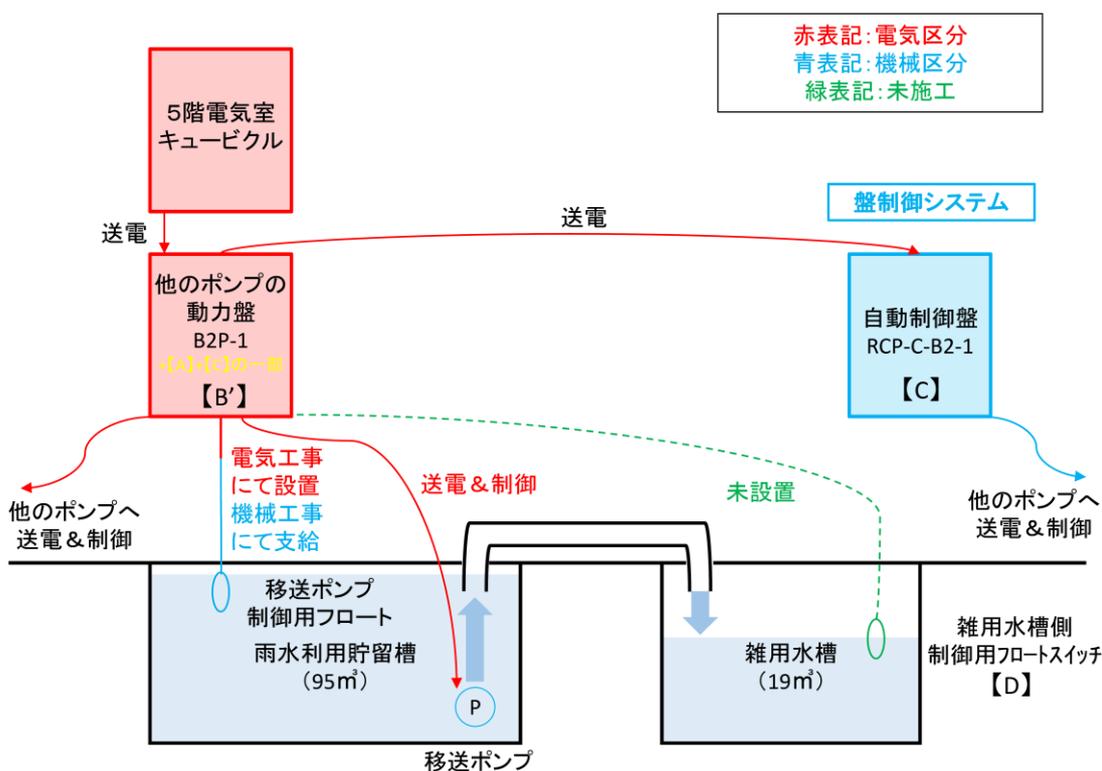
(図 4.7) 事故発生時の制御システム

前記のとおり、フロートスイッチ【D】は、本変更により動力盤【B'】に付随させる必要があったが、電気設備工事受注者 J Vにおいて施工すべき認識がなかったため、電気設備工事受注者 J Vはフロートスイッチ【D】が記載されていない動力盤【B'】の機器承諾図を作成した。その後、機器承諾図を工事監理受託者が確認のうえ、区電気担当が承諾した。その結果、事故当日はフロートスイッチ【D】が未施工の状態となった。（図 4.7）
