# ネズミの侵入箇所点検実例写真集

屋外編 ~ポイントは2.5cmの隙間です~

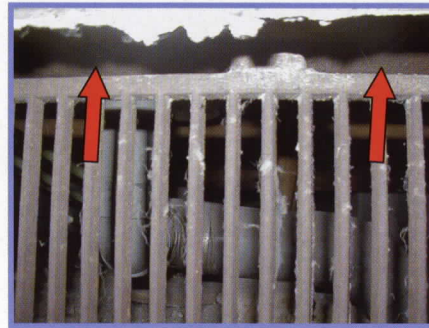
破損はないが上部に隙間がある  
(鏡を使い下から見ること)

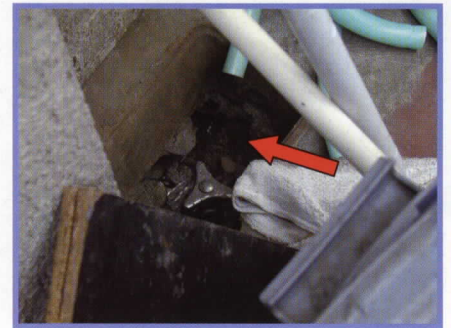
フタなし散水栓ボックス

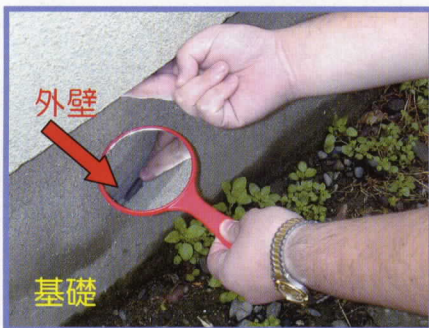
基礎と壁の間に隙間あり  
(鏡と指を使い点検)

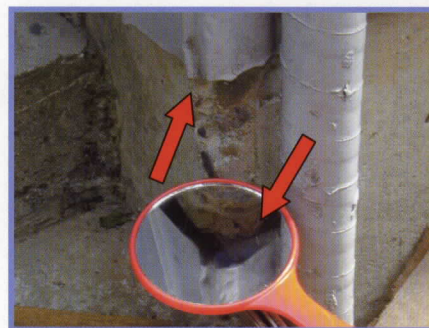
角は特に隙間がしやすい  
(鏡の中に隙間が見えます)

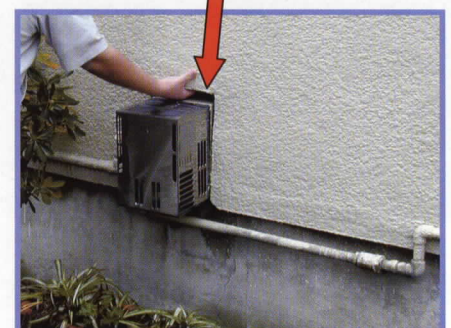
バランス釜排気口の上部

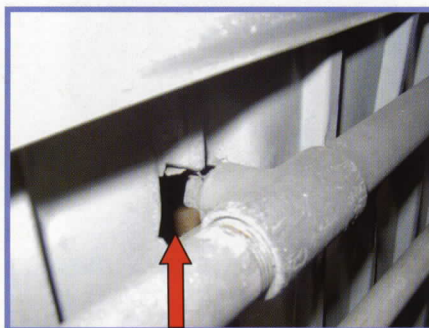
水道管の壁貫通部分

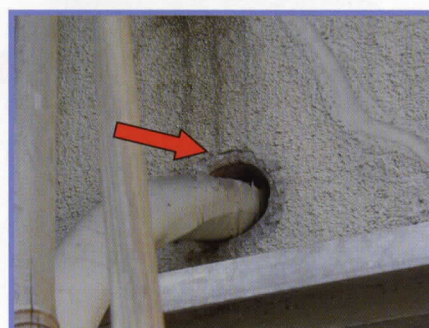
エアコン配管の壁貫通部分  
(パテがはがれている)

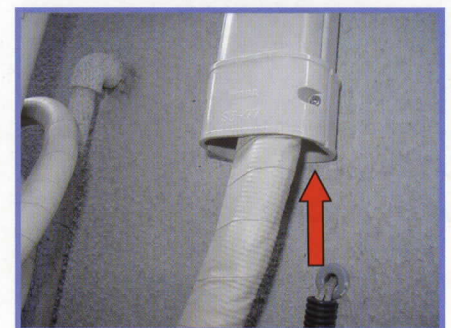
配管にカバーがついている場合  
開口部に注意

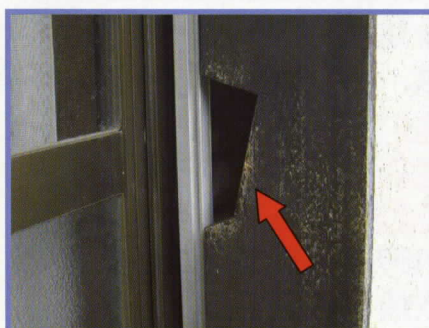
雨戸の戸袋から壁の内部へ  
侵入することが多い

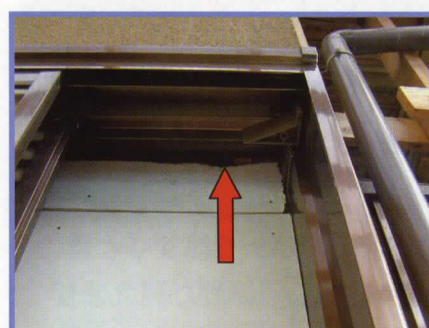
戸袋内部の石膏ボードが  
削られていた例

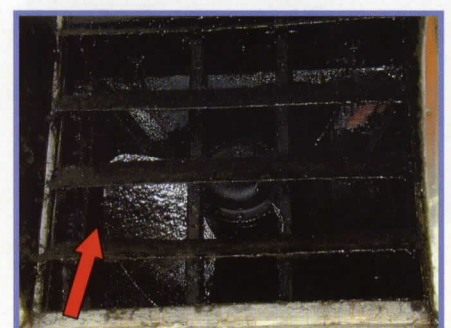
換気扇のダンパーが閉じないと  
壁を登り直接台所へ

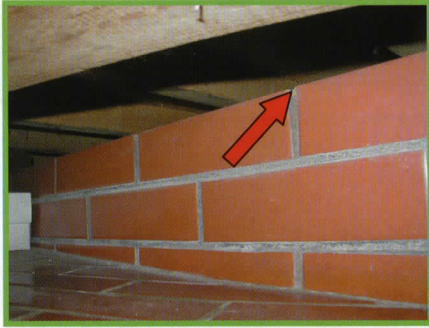
玄関のカマチの下からでてくる

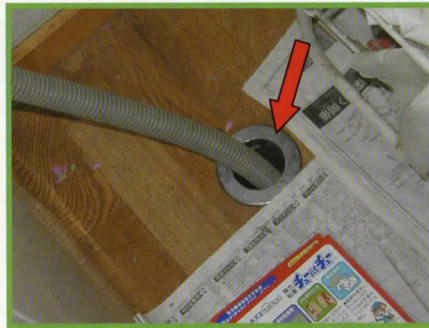
洗濯機の排水口が大きい場合

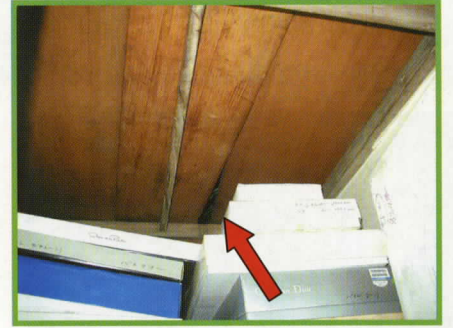
押入の天板がずれている場合

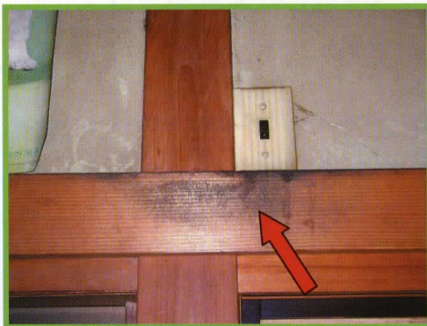
和室のカモイ(ナゲシ)を通り道にしているため真っ黒に

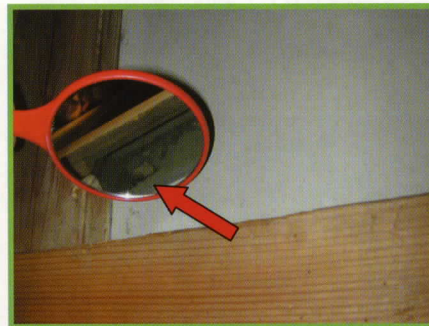
カモイ(ナゲシ)の隙間アップ

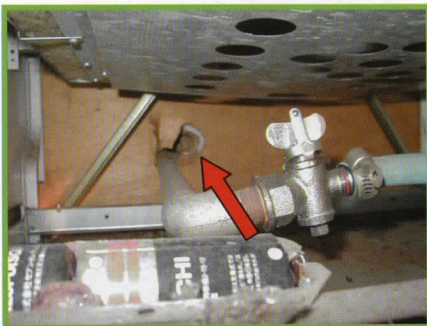
コンベック点検口内部より配管まわりに隙間が

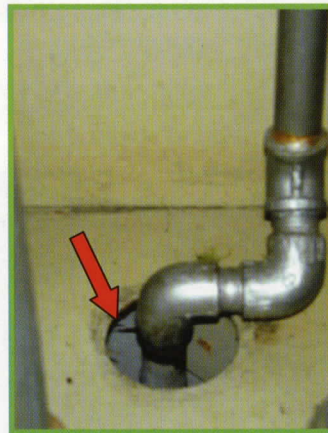
流し台下の排水管まわり

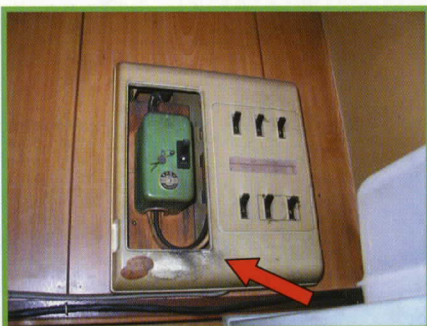
ブレーカー下部から出入していたためカバーが真っ黒

分電盤やブレーカー周辺は、自分で穴ふさぎを行わないでください。感電や火災など思わぬ事故につながる恐れがあります。疑わしい時は必ず電気工事業者に依頼してください。

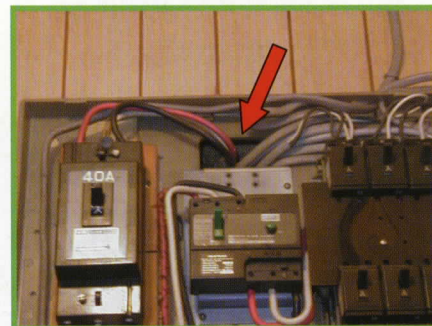
分電盤のカバーをはずすと壁の内部に通じる隙間が見えます
