医療事故情報収集等事業第 77 回報告書の公表について

医療事故情報収集等事業 第77回報告書のご案内

IV 再発・類似事例の分析

【2】胃管の誤挿入に関連した事例（第43回報告書）

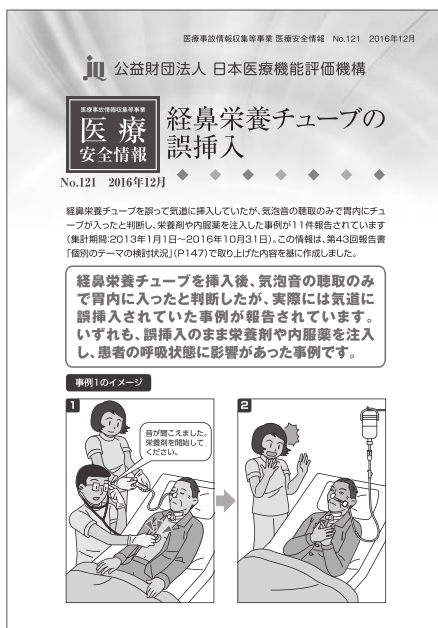
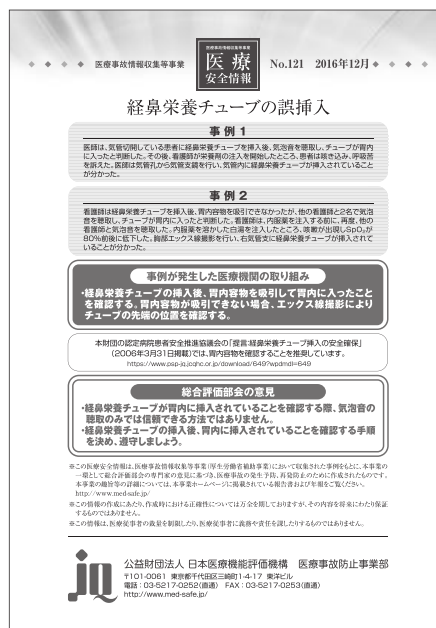
図表Ⅳ-2-2 医療安全情報No.121「経鼻栄養チューブの誤挿入」

第43回報告書（2015年9月公表）の分析テーマとして「胃管の誤挿入に関連した事例」を取り上げ、胃管挿入後の確認方法や、挿入した胃管について分析した。その後、医療安全情報No.121「経鼻栄養チューブの誤挿入」（2016年12月提供）では、経鼻栄養チューブを挿入後、気泡音の聴取のみで胃内に入ったと判断したが、実際には気道に誤挿入されていた事例について注意喚起を行った。
