令和2年度版
大田区の環境調査報告書
～ 騒音・振動、大気、水質等の調査 ～

大田区 環境清掃部 環境対策課

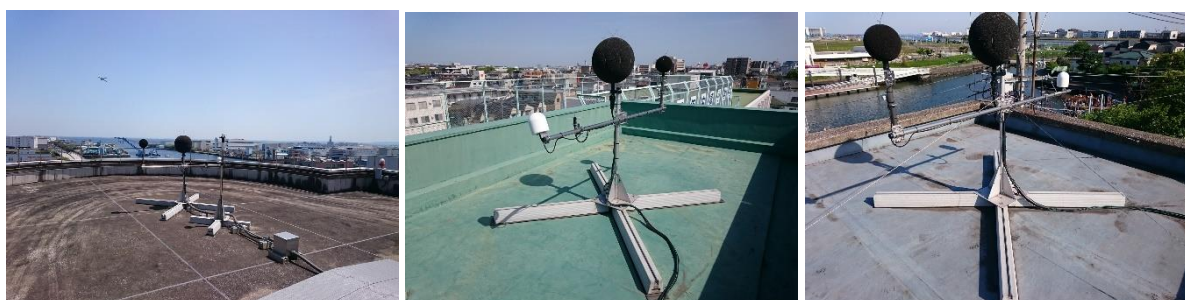
図2 調査地点の状況

各固定局には、図2調査地点の状況のように航空機騒音自動測定装置を設置している。周波数重み付け特性はA特性を、時間重み付け特性はSを用いる。

調査は表1の固定局3地点で行った。調査地点(固定局)の位置については図1、状況は図2のとおりである。

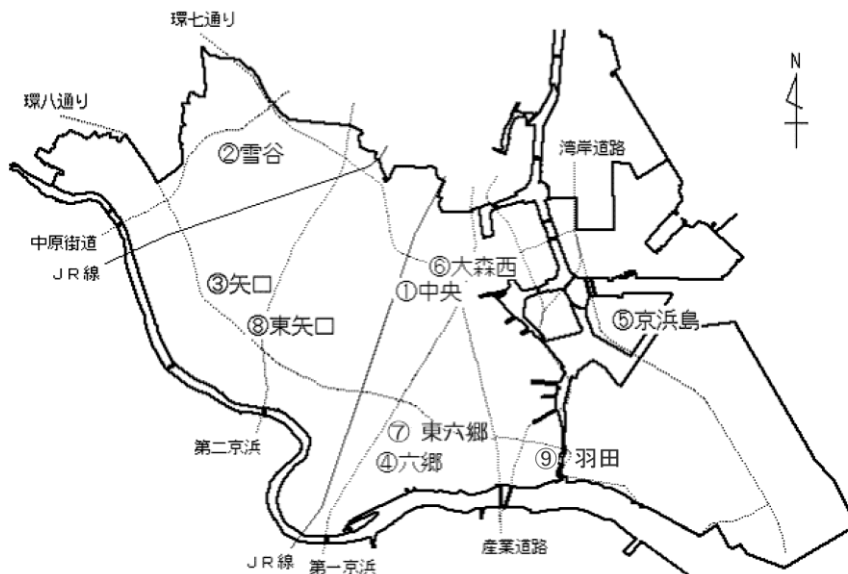
図1 測定局の配置図

住宅地域等に設置している一般環境大気測定局（以下「一般局」とする）5局と、沿道に設置している自動車排出ガス測定局（以下「自排局」とする）4局について、図1に測定局の配置図を、表1に測定局名と所在地を示す。

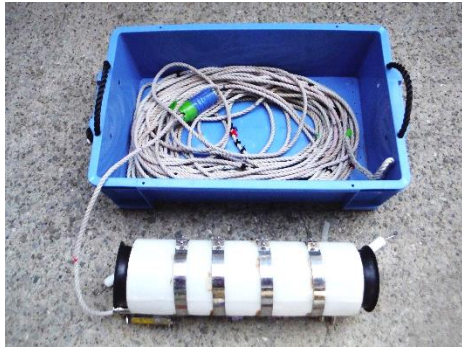
図2 バンドーン採水器

橋の上から表層水はポリバケツ、底層水はバンドーン採水器を用いて採水し、底質はエクマンバージ採泥器を用いて採泥した。(図2、3参照)

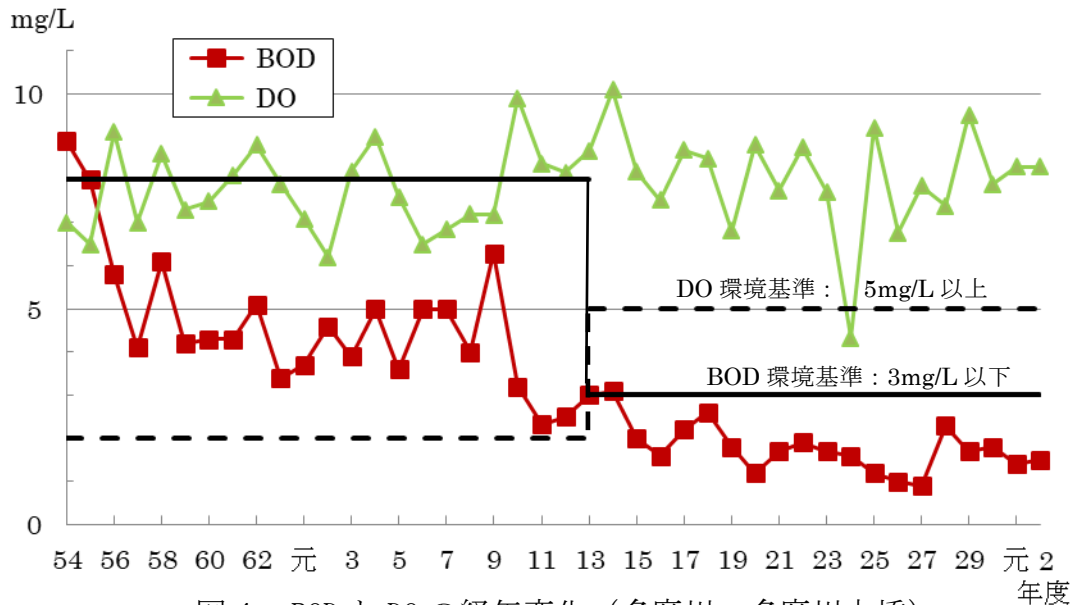
図 4 BOD と DO の経年変化 (多摩川・多摩川大橋)

BOD は河川の有機汚濁の代表的な指標となる。DO は、魚類などの水生生物の生息には不可欠で、減少すると嫌気性細菌が増加し、悪臭物質が発生する。BOD、DO とも平成 15 年度以降、ほぼ環境基準を達成して推移している。

図 4 に BOD と DO の経年変化を示す。

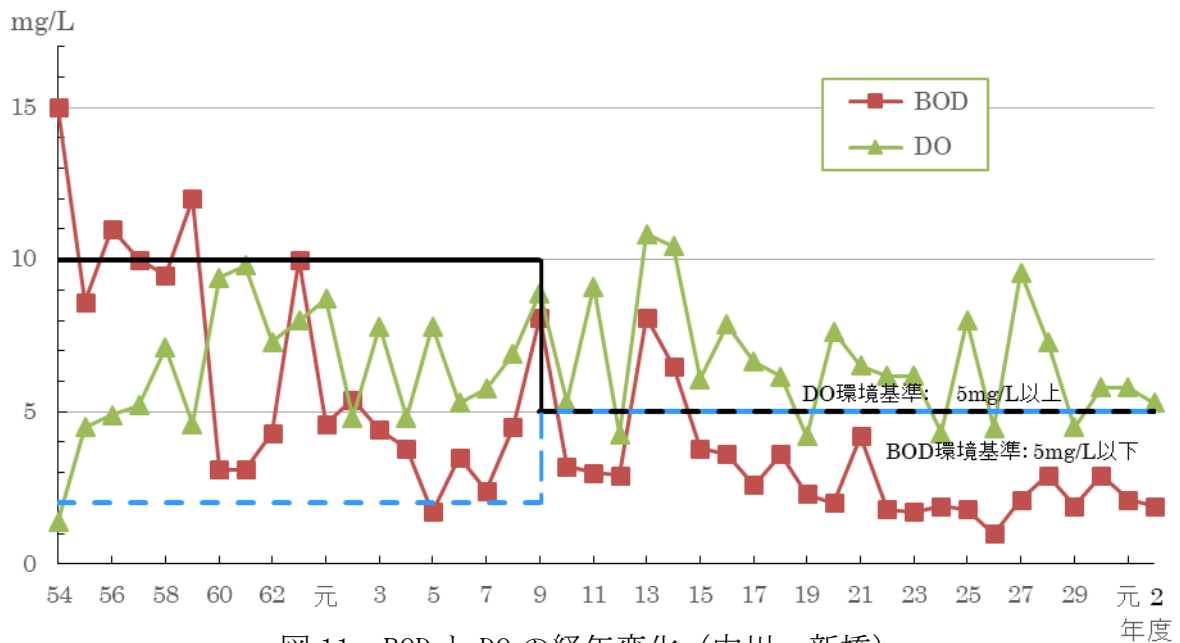
図11 BODとDOの経年変化(内川・新橋)

BODは、多摩川や呑川上流と同様に昭和50年代後半から改善されてきた。

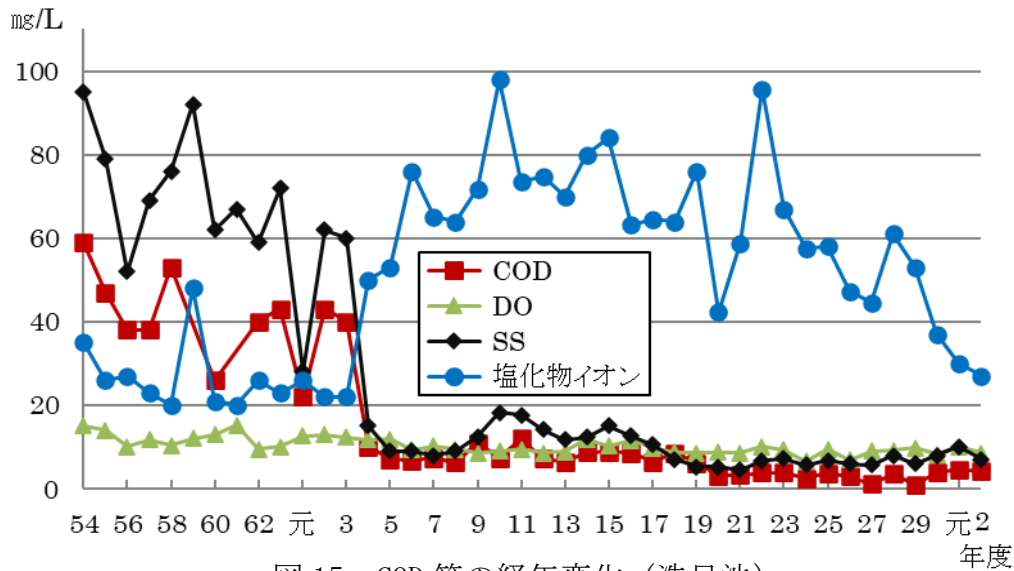
図 15 COD 等の経年変化 (洗足池)

平成 4 年の浄化装置の設置以降、COD、SS、全窒素、全りんの値が大きく低下し、改善効果が現れている。さらに、平成 30 年の浄化装置の更新後は、やや高めに推移していた塩化物イオンも低下している。

図 15 に COD 等の水質の経年変化を、図 16 に全窒素・全りんの水質の経年変化を示す。

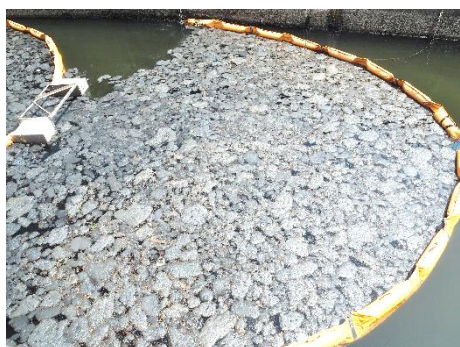
図1 スカム発生時の様子

このため、平成19年度に東京都建設局、東京都下水道局、大田区の三者で呑川浄化対策研究会を設置し、浄化対策の検討を開始した。さらに、平成25年度には東京都環境局と呑川流域自治体の目黒区と世田谷区も加わり、長期的かつ総合的な浄化対策を検討している。現在、浄化対策として、東京都の清流復活事業や大田区都市基盤整備部によるスカム発生抑制装置の更新、河床整正工事、高濃度酸素水浄化施設の建設（令和3年4月稼働）、合流改善貯留施設の整備等が行われている。

これらの施策の効果を検証するため、環境対策課では河川の定期調査（年4回）に加えて、呑川中流域の水質調査（毎月）及び呑川パトロールによる河川実態調査を実施している。

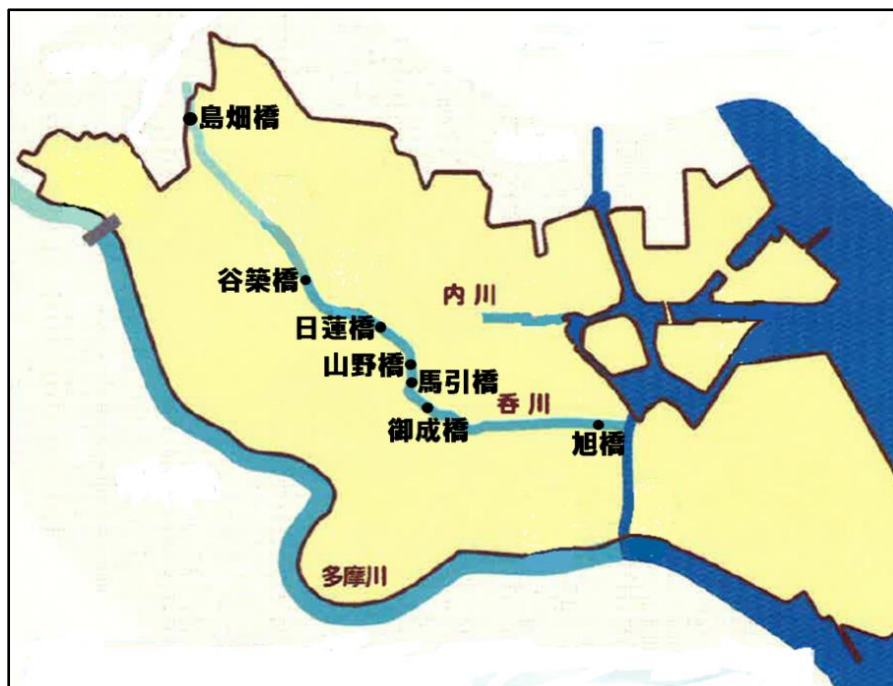
図3 調査地点図

環境基準の適合状況を把握するため、上流（島畑橋、谷築橋）と下流（旭橋）の3地点では年4回、スカムや悪臭の発生がある中流域（日蓮橋、山野橋、馬引橋、御成橋）の4地点では年12回、水質調査を実施した。詳細は図3（調査地点図）及び表1（水質調査項目）参照。

中流域3地点（山野橋、馬引橋、御成橋）は年12回、旭橋においても年4回底質調査を実施した。詳細は図3（調査地点図）及び表2（底質調査項目）参照。

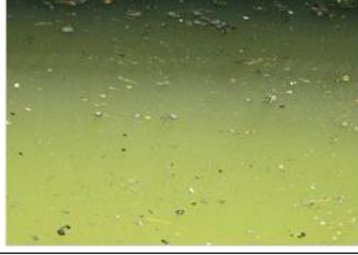
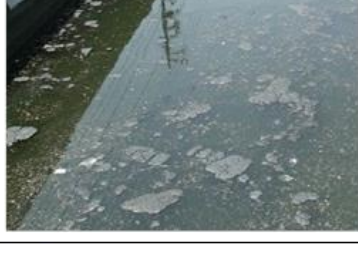
図4 スカム確認の指標判断

臭気とスカムの程度については、微量（所によってわずかに確認できる）、少量（複数地点である程度の量が確認できる）、中量（明確に確認できる）、多量（異常に多い）の4段階で判断し、少量から多量の回数を集計した。図4にスカムの指標判断を明示する。

※ 臭気、スカムの発生状況を、微量（所によってわずかに確認できる）、少量（複数の地点である程度の量が確認できる）、中量（明確に確認できる）、多量（異常に多い）の4段階で判断し、少量～多量の数を計測した。
