2. 大田区観光案内サインの現状と課題

2.2 サインの現状と課題

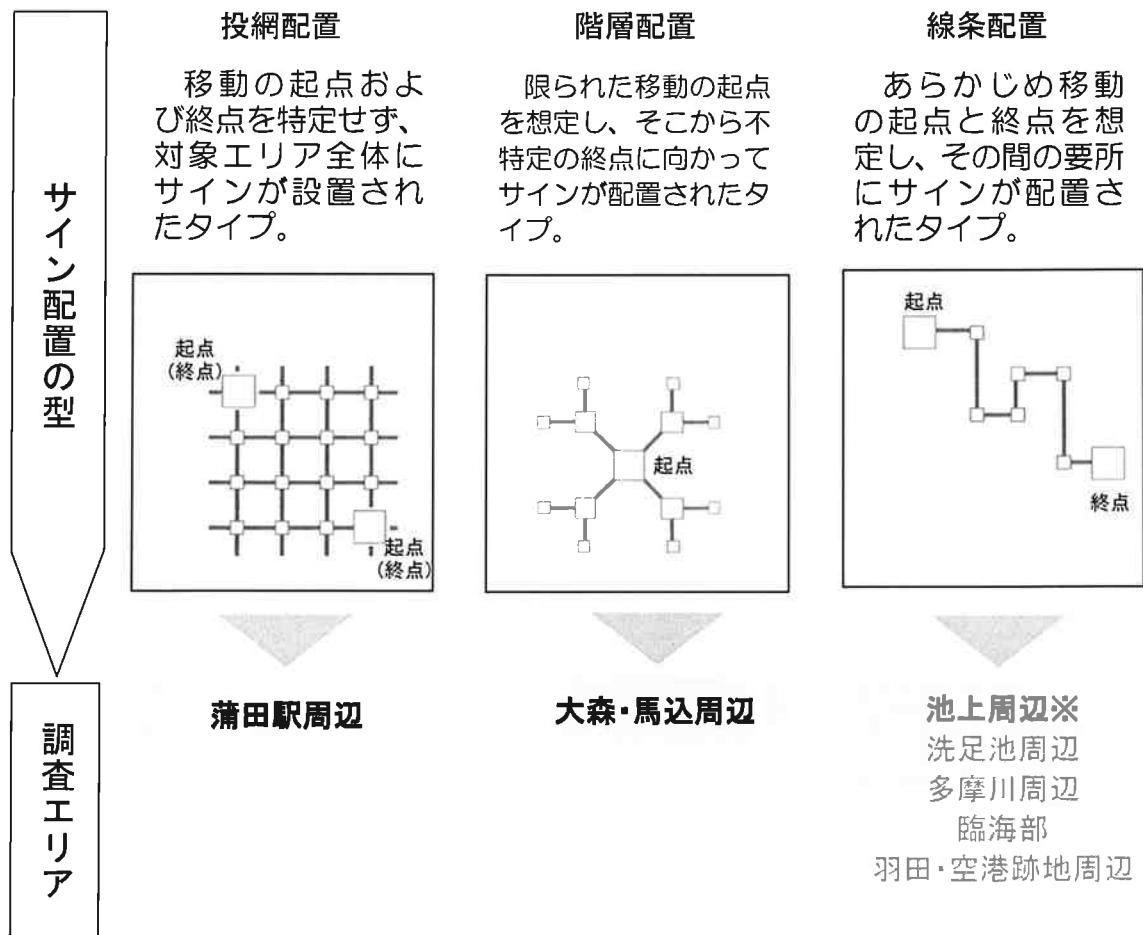
図 6 サイン配置の型と調査エリア

サイン配置の型は、図 6 のとおり投網配置、階層配置、線条配置に分類することができます。

今回の計画策定にあたり、前項の 7 つの検討モデルエリアを実地調査したところ、現状のサイン設置状況を 3 つの型に分類すると、次のとおりとなります。

3 つの型、それぞれについて現状と課題を抽出しました。なお、線条配置については、5 つのエリアが該当しましたが、下記に示した理由により、池上周辺エリアを選択しました。

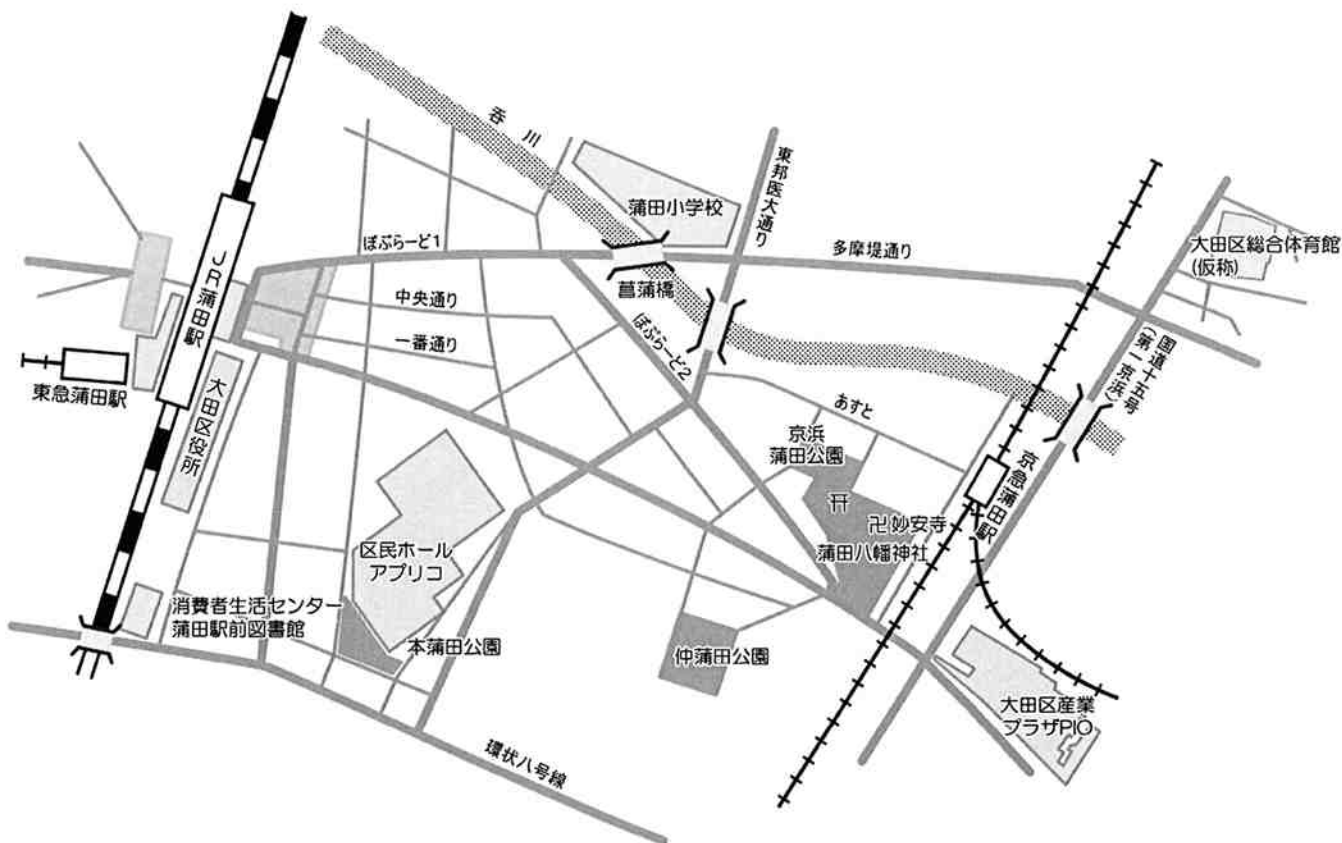
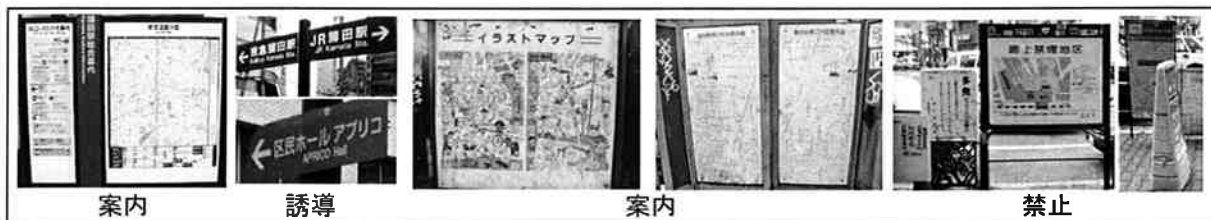
○蒲田駅周辺エリア

- ・JR 蒲田駅から京急蒲田駅間は、直線距離で約 700mの徒歩圏です。
- ・環状八号線、多摩堤通り、東邦医大通り等の幹線道路と、商店街のアーケード、小街路で街区を構成しています。
- ・主な公共施設は、大田区役所、アプリコが JR 蒲田駅南側に、その他施設としては、妙安寺・蒲田八幡神社・小規模な公園が立地しています。

- ・公共施設関連のサインしかありません。
- ・駅間のサインが少なくなっています。
- ・禁止サインが非常に多くなっています。

- ・街区は商店街等により斜状（直角ではなく）に構成されていることから、現在地や施設・目的地、方向性をわかりやすく情報提供することが求められます。
- ・密集した小街区で形成されている商店街は、蒲田駅周辺エリアの特徴であり、その入り組んだ街区構成を面的に捉えた案内システムが求められます。

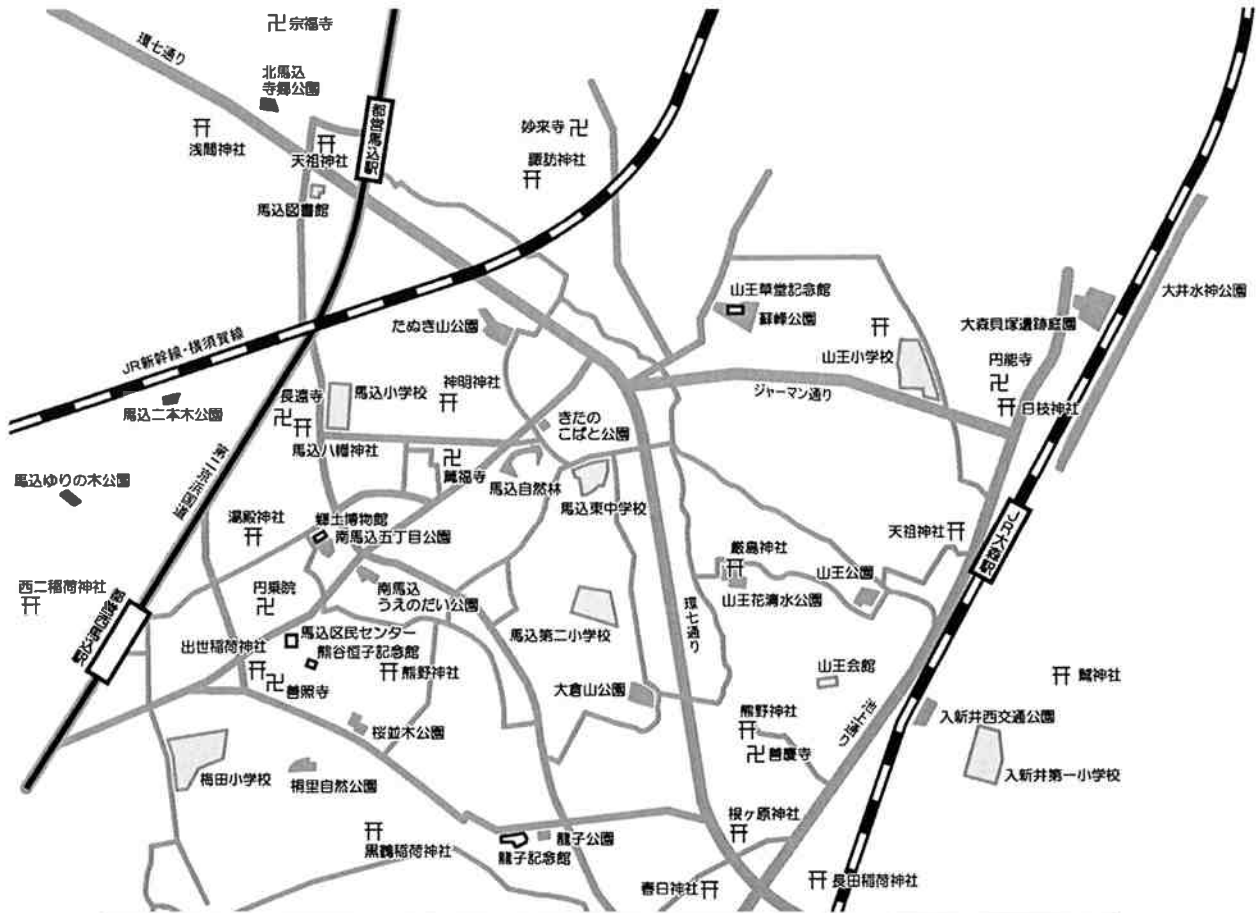
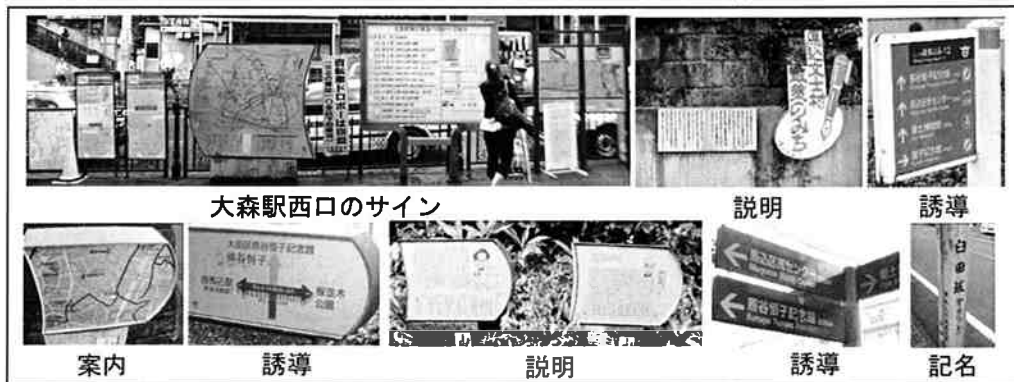
○大森・馬込周辺エリア

- ・移動の起点は JR 大森駅、都営浅草線の馬込駅・西馬込駅であります。
- ・坂道や折れ曲がり、緩やかなカーブ等、古くからの道が入り組んでおり、また周辺には目標や目印となる事物が少なく、現在地と方向を見失いやすくなっています。

- ・駅間に形成された緑豊かな住宅地の中に、文士にまつわる観光資源やサイン等が広く分散しています。観光ルートも複数のコースが設定されています。

- ・目標となる事物が少なく、方向を見失いやすいことから、結節点等に効果的にサインを配置し、観光資源へ効果的に誘導できるシステムを構築する必要があります。
- ・また、現在地や周辺の状況をわかりやすく正確に伝える必要があります。

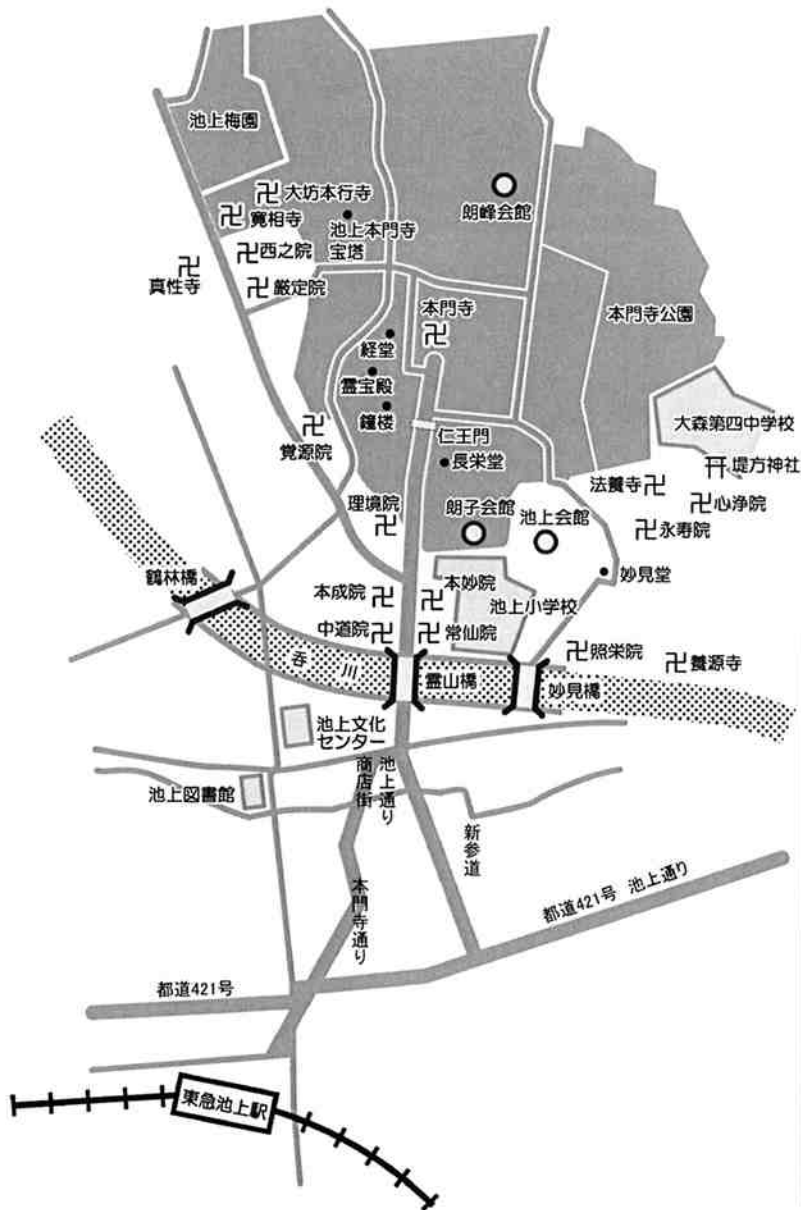
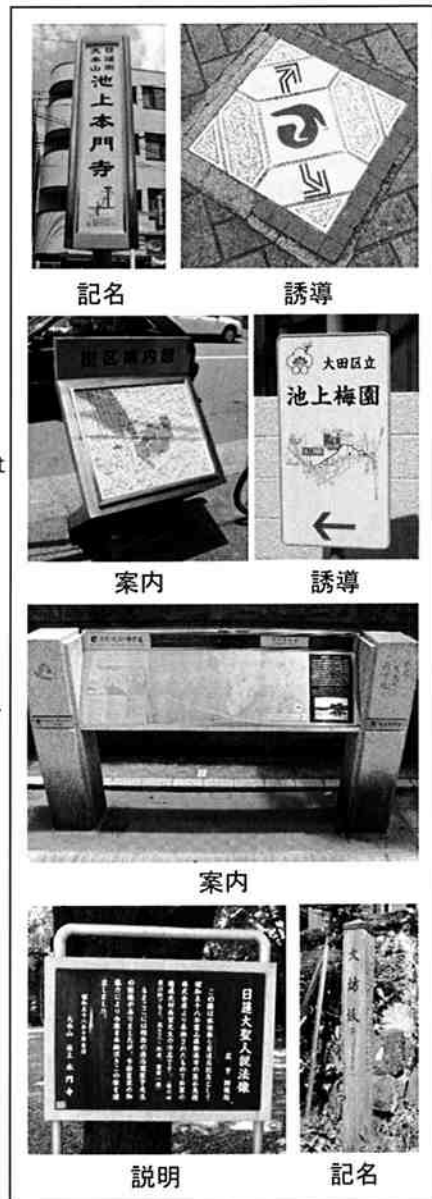
○池上周辺エリア

- ・起点の東急池上駅と目的地の本門寺を結ぶ本門寺通りおよび新参道と、池上通り及び呑川が交差する、比較的わかりやすい街区構成となっています。
- ・主な観光資源は池上本門寺および池上梅園であり、面的な広がり希薄です。本門寺通りや池上通り商店街の曲がり角には、趣あるくず餅屋や酒屋が建っています。

- ・本門寺通りや池上通りおよび新参道にサインが線的に配置されていますが、池上駅から本門寺通りに誘導するサインがありません。

- ・起点と観光資源およびルートが限られることから、池上駅周辺の案内・誘導の充実とともに、池上駅から観光資源へ効果的に誘導できるシステムを構築する必要があります。
