## 參考資料

## 資料1 まち歩き点検の実施概要

## 資料3 移動等円滑化の課題

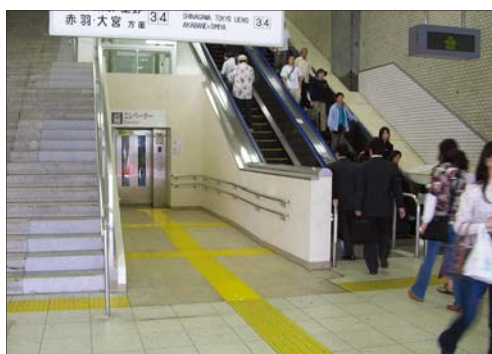
- 鉄道駅では、エレベーター、だれでもトイレ、視覚障害者誘導用ブロックなどが整備されています。

駅出入口のエレベーター

- 車いす使用者の利用に配慮した券売機の改善
- 利用者の動線を考慮した拡幅改札口の設置または増設
- ホーム柵も含めたホームからの転落防止対策
- 駅構内のレイアウトを示す案内図の設置
- 案内サインの見やすさ、わかりやすさの改善
- 視覚障害者誘導用ブロックの適切な設置
- 周辺的环境に配慮した音声案内の改善
- だれでもトイレの整備
- トイレの便器洗浄ボタン、呼出しボタン等の配置の統一

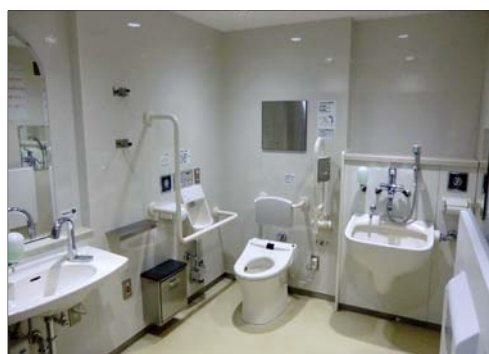
だれでもトイレ

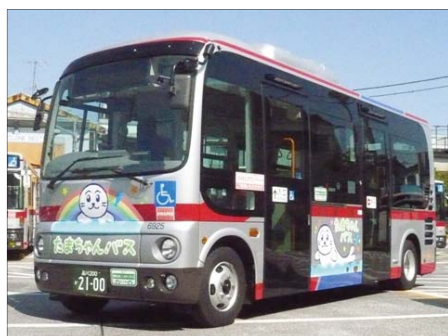
- 蒲田駅の東口と西口にバス乗り場があります。
- 蒲田駅を発着している路線バスのノンステップ車両の導入率は、約98%です。

ノンステップバス

- 全車両ノンステップバス化
- バス乗り場での車いす使用者の円滑な乗降の確保
- バス乗り場での行き先等の音声による案内の充実
- バス利用者への情報提供・接遇の充実
- バス停留所付近の違法駐車を取り締まりの強化

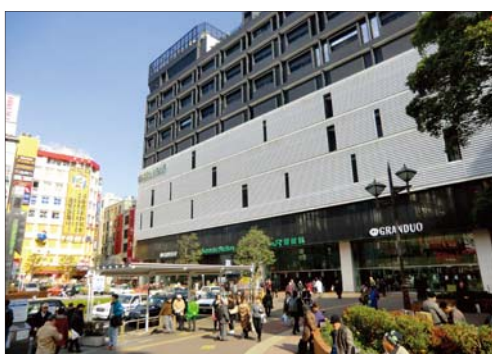
- JR・東急蒲田駅には、東西に駅前広場があります。また、今後京急蒲田駅には東西に駅前広場が設置される予定です。

蒲田駅西口駅前広場

- 歩道の段差・勾配の改善
- 視覚障害者誘導用ブロックの改善・設置
- 車止めの配置や形状の改善
- 路上占用物件等の整理
- 駅前に緊急情報等を伝える電光掲示板や避難場所案内の設置

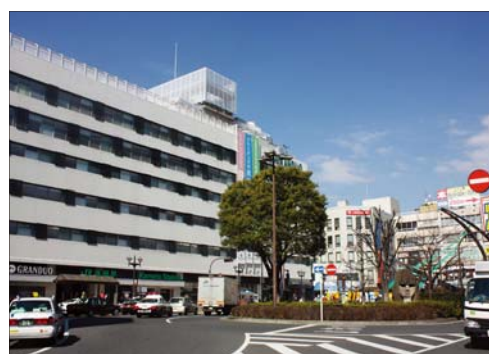
蒲田駅東口駅前広場

- 歩道と駅の視覚障害者誘導用ブロックは、連続するように設置してほしい。
- 東口交番前の段差を解消してほしい。
- スツール兼用の高さの低い車止めは、つまづく恐れがある。
- 放置自転車対策とはいえ、駐輪禁止のカラーコーン等が歩道を狭めている。
- 駅前の目立つ場所に、緊急時の情報を表示する電光掲示板を設置してほしい。
- 駅周辺の避難場所の案内図がほしい。
- 街なか（施設外）にもAEDがほしい。

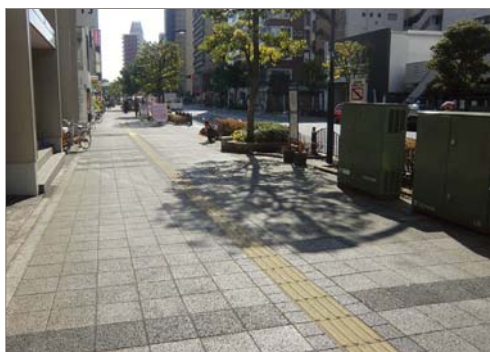
- 東側に第一京浜（国道15号）、南側に環状8号線（都道）、北側に多摩堤通り（都道）が通っています。
- これらの道路を含め、周辺の主な道路には、歩道が設置されています。（次ページ図参照）
- 歩道と車道の段差がある箇所や、歩道のすりつけ勾配が緩やかでない箇所があります。
- 歩道に視覚障害者誘導用ブロックが設置されている箇所が多く見られますが、形状や色などわかりにくいものがあります。
- 商店街には、アーケードが設置されている道路があります。

歩道のある道路

- 歩道の路面の凹凸、段差及び勾配の改善
- 視覚障害者誘導用ブロックの改善・設置
- 自転車走行環境の改善
- 駐輪、看板・商品等の歩道上の障害物の排除
- 歩道のない道路における安全な歩行空間の確保
- 案内サインの見やすさ、わかりやすさの改善
- バリアフリー対応信号機やエスコートゾーンの設置
- 違法駐車の防止   ○放置自転車対策
- 自転車利用のルールとマナーの周知
- 夜間の明るさの確保   ○道路の維持管理・保全

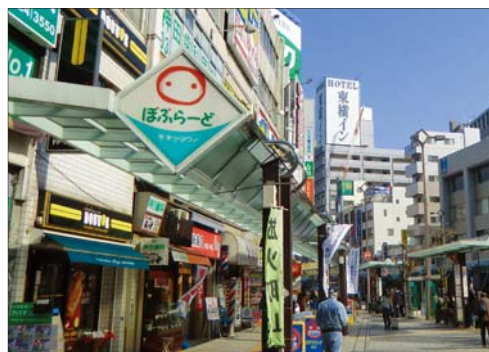
商店街のアーケードの例
