第2章 公共施設の実態

1 公共施設を取り巻く現状と課題

4 老朽化状況等の把握

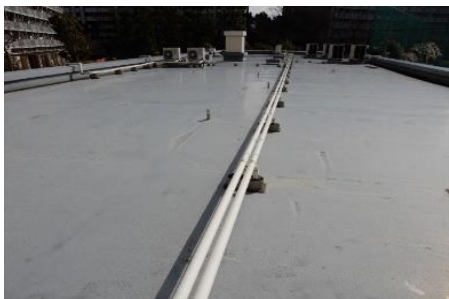
A 評価

塗膜防水の防水層は良好

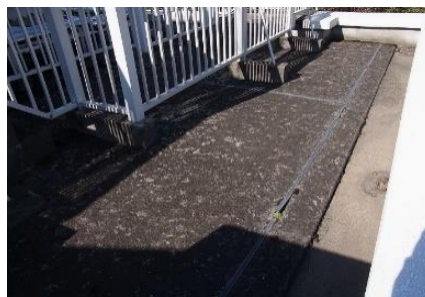
B 評価

保護防水目地の劣化が進行

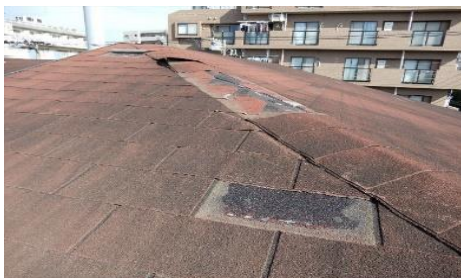
C 評価

葺き材の広範囲で剥れが発生

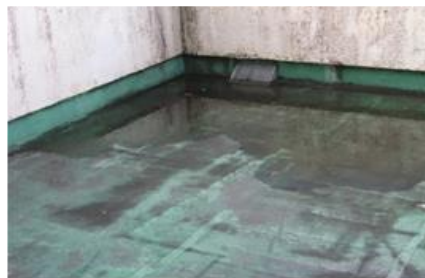
D 評価

全体的に劣化が顕著で雨漏りが発生

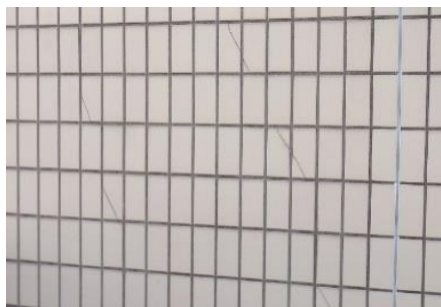
B 評価

タイル面の部分的なひび割れが発生

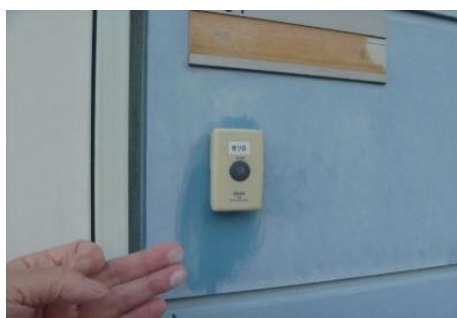
C 評価

外壁パネルの退色、チョーキング

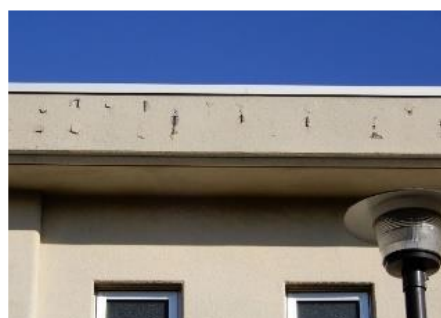
D 評価

広範囲にひび割れ、爆裂が発生

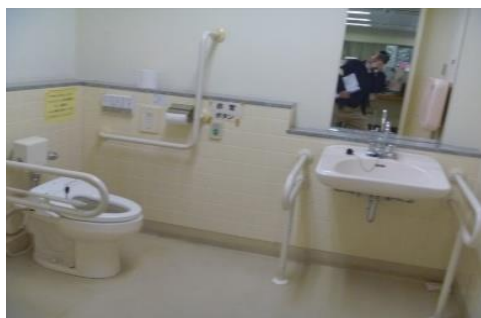
A 評価

だれでもトイレは設置後間もないため良好

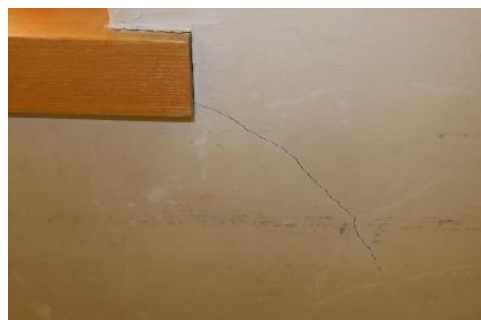
B 評価

内壁のひび割れが発生している

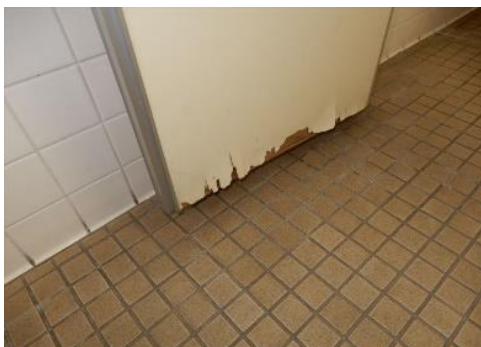
C 評価

トイレブース下端の劣化

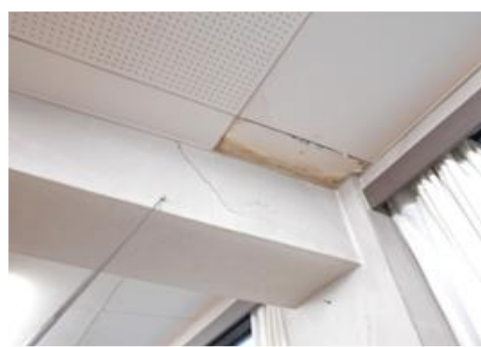
D 評価

天井の劣化により他部への影響
