令和元年台風19号における田園調布地区内水解析検討について

台風19号時の樋門の当日運用と計画運用どおりに運用した場合の比較

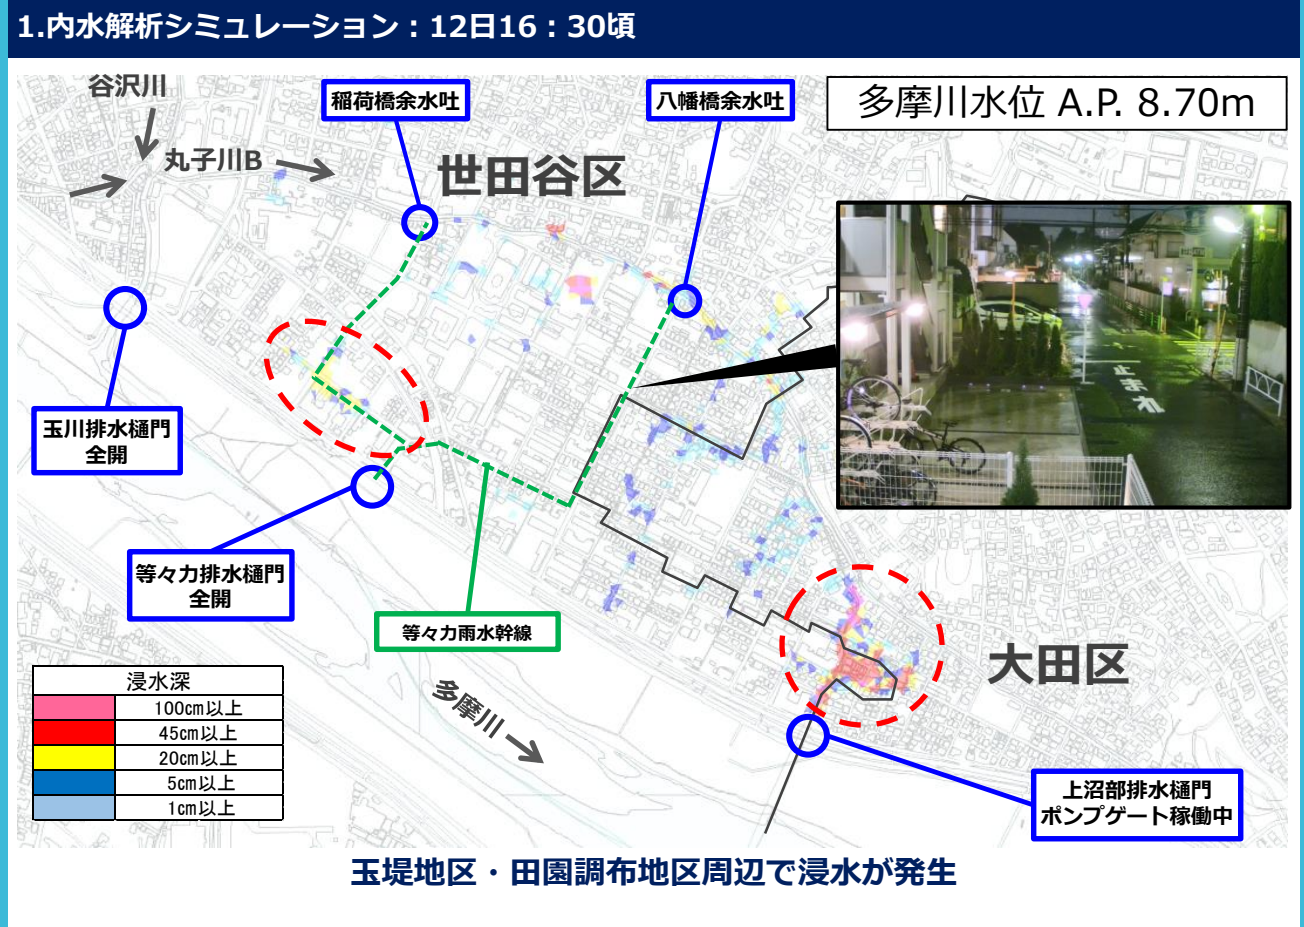
当日運用：最大浸水域

台風19号当時の樋門の雨量や多摩川の水位、各樋門の開閉状況、排水活動の状況を基にシミュレーション

樋門操作
 上沼部排水樋門：全閉
 等々力排水樋門：全開
 玉川排水樋門：全閉

近傍の道路冠水、強風により操作できず

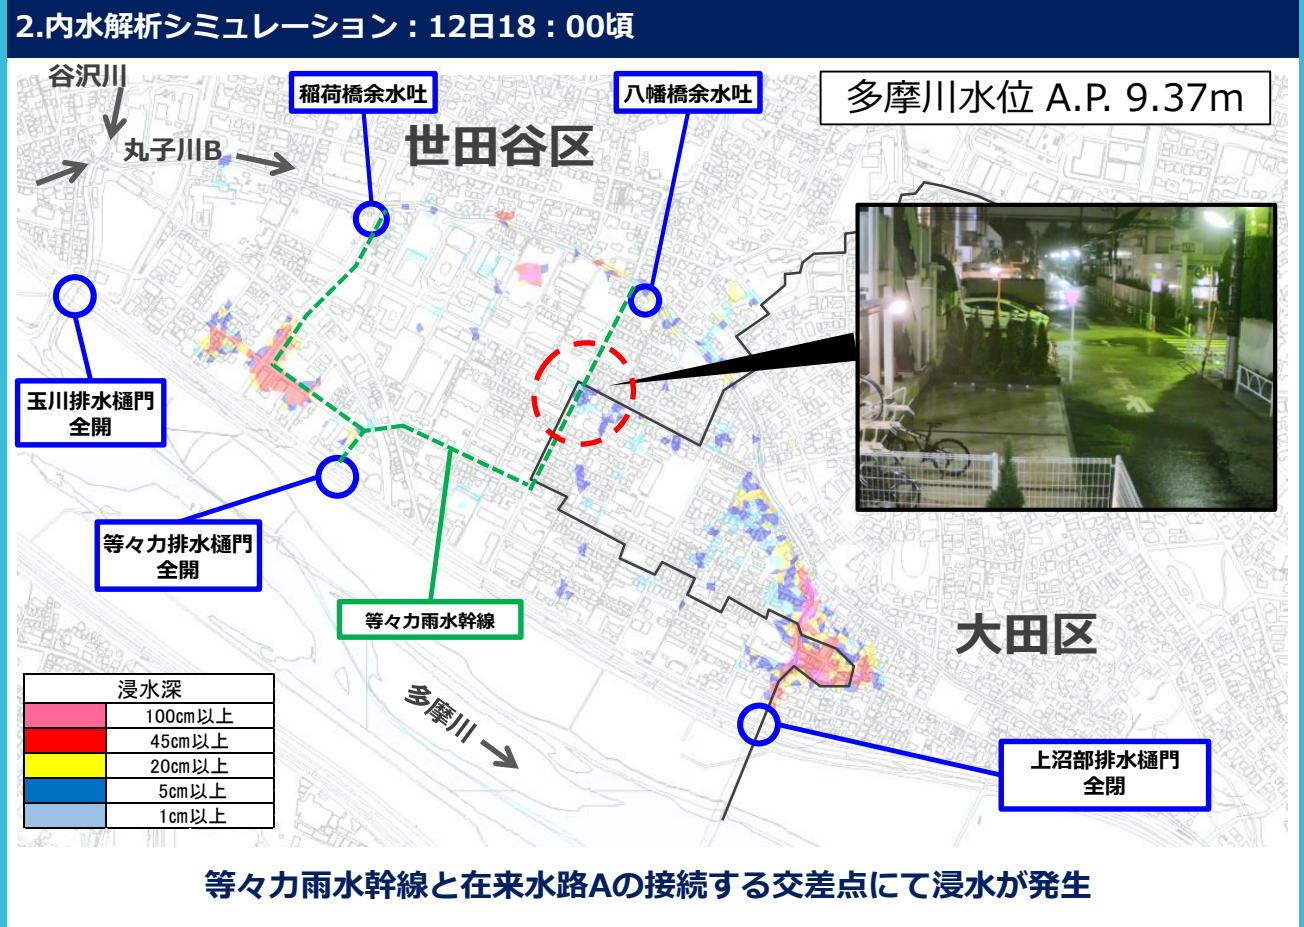
計画運用：最大浸水域

計画どおり等々力排水樋門を閉鎖した場合のシミュレーション

樋門操作
 上沼部排水樋門：全閉
 等々力排水樋門：全閉
 玉川排水樋門：全閉

多摩川からの逆流がなくなり、浸水の広がりが小さくなる。
