令和6年度 呑川水質浄化対策研究会報告書

令和7年2月

呑川は、世田谷区、目黒区、大田区にまたがる延長 14.4km の二級河川である。養源寺橋より河口までの地域は、下水道のポンプ施設により雨水排水を行うポンプ排水区域となっており、河川としての流域を持っていない。

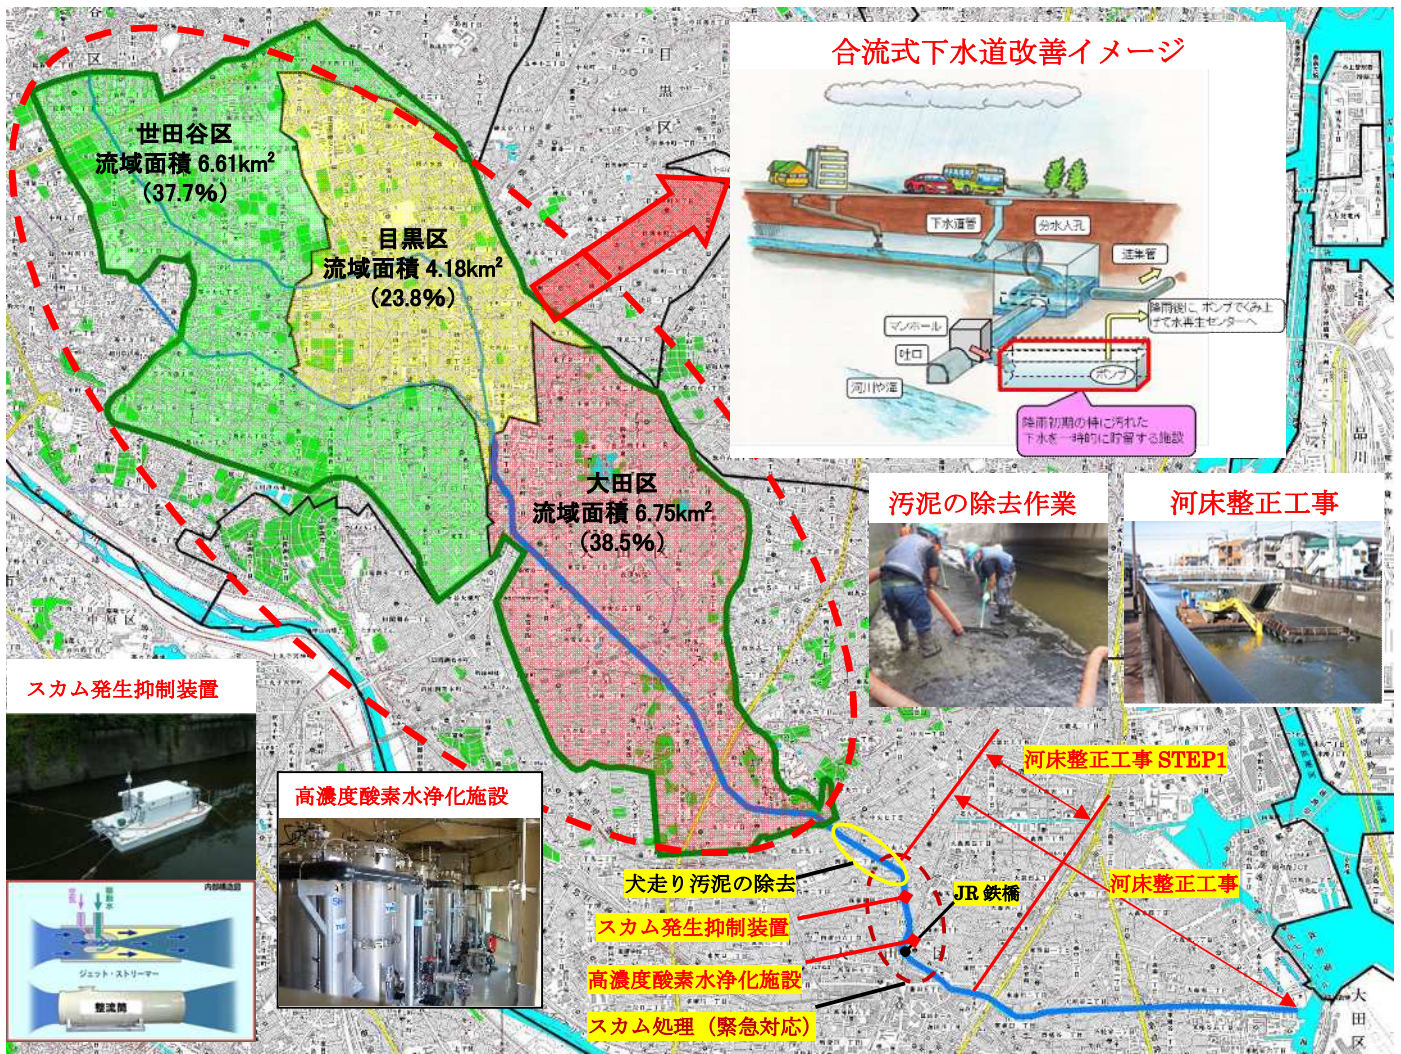
図 1.4 水質浄化対策箇所図

呑川水質浄化対策研究会での取り組みを表 1.1 及び図 1.5 に、対策箇所を図 1.4 にまとめた。

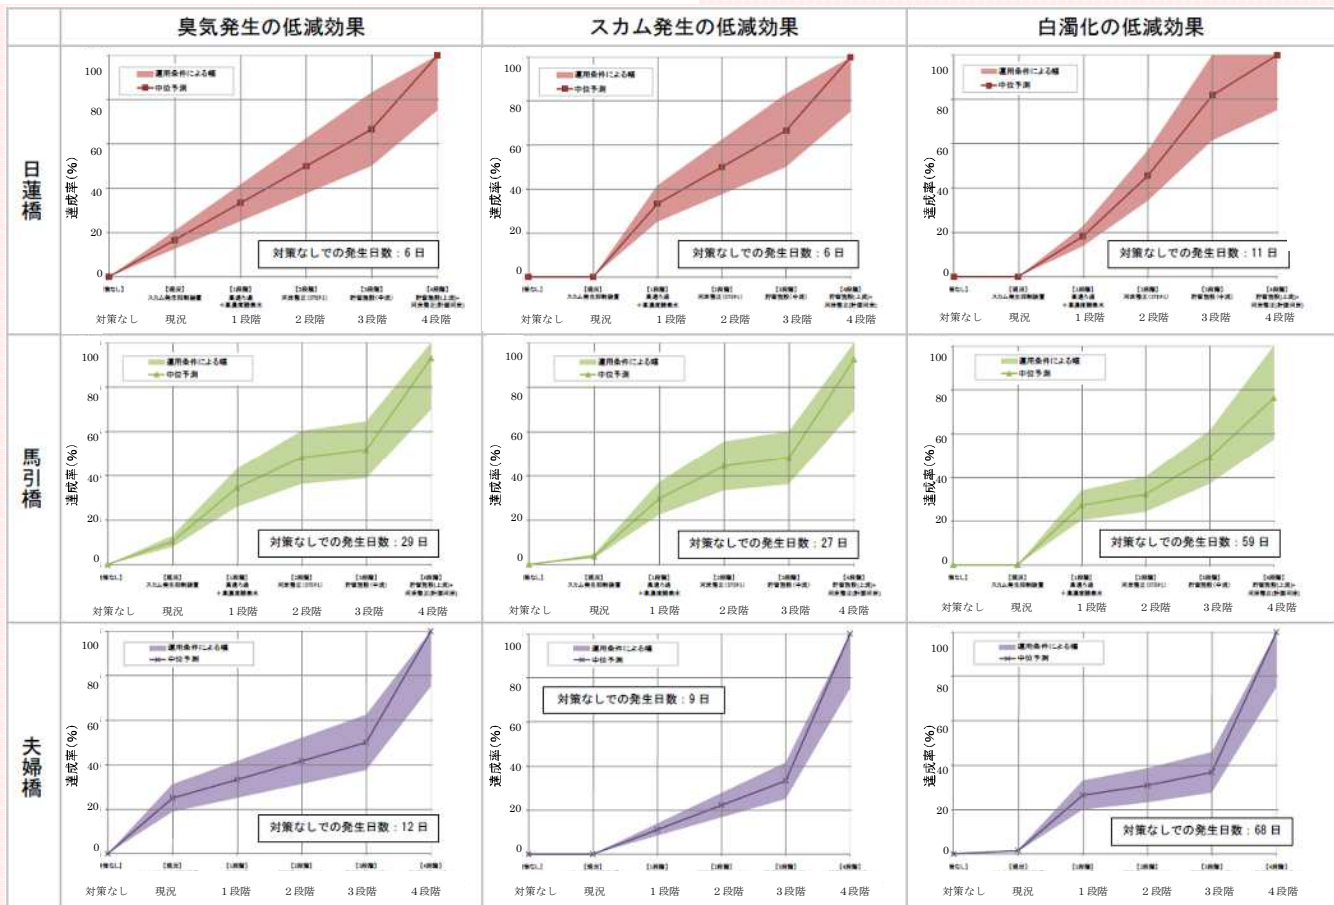
図 1.6 予測シミュレーションによる各種対策計画及び改善目標

各種水環境改善対策の効果を、下水道・河川一体型水質予測モデルを用いた予測シミュレーション（対象期間：平成 27 年 7 月～9 月）によって、将来的な水質改善の目標値を設定し、水環境の改善効果（達成率）を予測した。予測結果から、各種対策による水質改善効果を確認することができる。

予測シミュレーションによる達成率の予測結果

- 中位予測はスカム発生抑制装置、高濃度酸素水を稼働率 50% で運用した場合
- 運用による幅はそれぞれの効果を 25%～75% と変化させたもの。

- ・ 日蓮橋、馬引橋は、2 段階までに臭気、スカムの発生、白濁化が概ね半減する。
- ・ 夫婦橋では、2 段階までに臭気、スカムの発生、白濁化が概ね 3 割～4 割減少する。
- ・ いずれの地点においても、全ての対策を実施すれば、ほとんど臭気、スカムの発生、白濁化は解消される。

平成 27 年度に総合的な水質浄化による水質改善効果の評価シミュレーションを実施し、各種対策の計画及び将来的な水質改善目標値を設定した。シミュレーション結果を図 1.6 に示す。

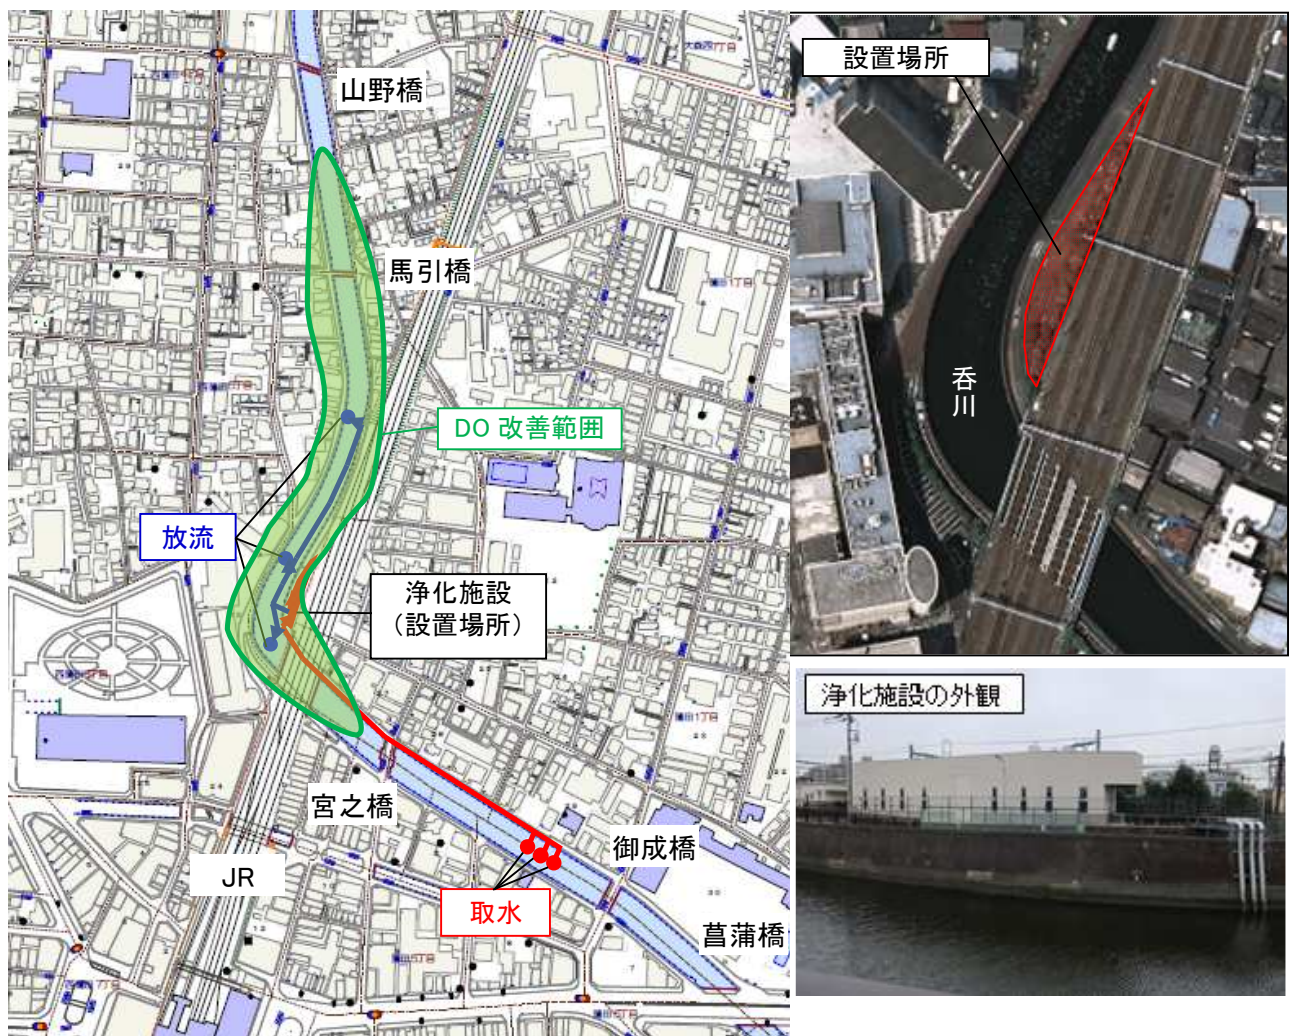
図 2.3 浄化施設配置図

御成橋上流側で河川水を取水し、旧西蒲田五丁目児童遊園跡地に設置する浄化施設において高濃度酸素水を生成し、呑川に放流することにより底層の貧酸素状態を改善する。なお、取水箇所は、放流水の影響範囲や取水施設の維持管理等を考慮して、御成橋の上流側とした。

施設規模：供給DO $30\text{mg}/\text{l}$ ・供給水量 $300\text{m}^3/\text{h}$ ($100\text{m}^3/\text{h} \times 3$ ユニット)

配管：埋設配管（取水部、放流部は除く）

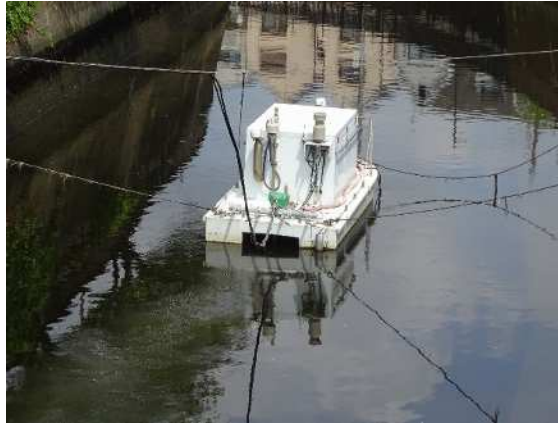
写真 2.3 スカム発生抑制装置

呑川の蒲田管内においては、経年的に臭気・白濁化・スカム等の発生が見られている。そこで、スカム発生抑制装置により、スカムの発生を抑制することを目的として実施している。また、周辺溶存酸素等の連続測定を実施し、装置の効果の把握を行っている。

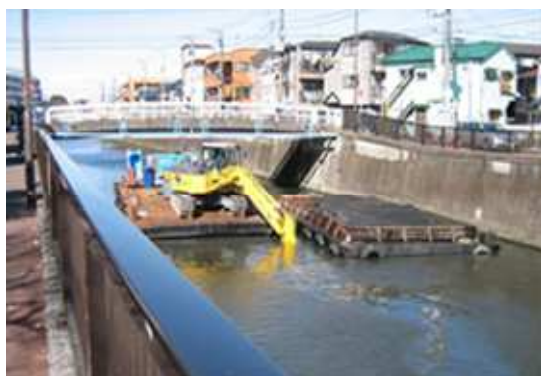
写真 2.4 バックホウによる浚渫状況

河床整正工事暫定計画を基に、平成 27 年度は具体的な現場条件を踏まえた上で「呑川河床整正工事詳細設計」を実施し、平成 28 年度から令和元年度までの 4 年間で、夫婦橋から双流橋までの区間を対象に、河床整正高 STEP1（図 2.8）までの掘削を実施した（写真 2.4、写真 2.5）。

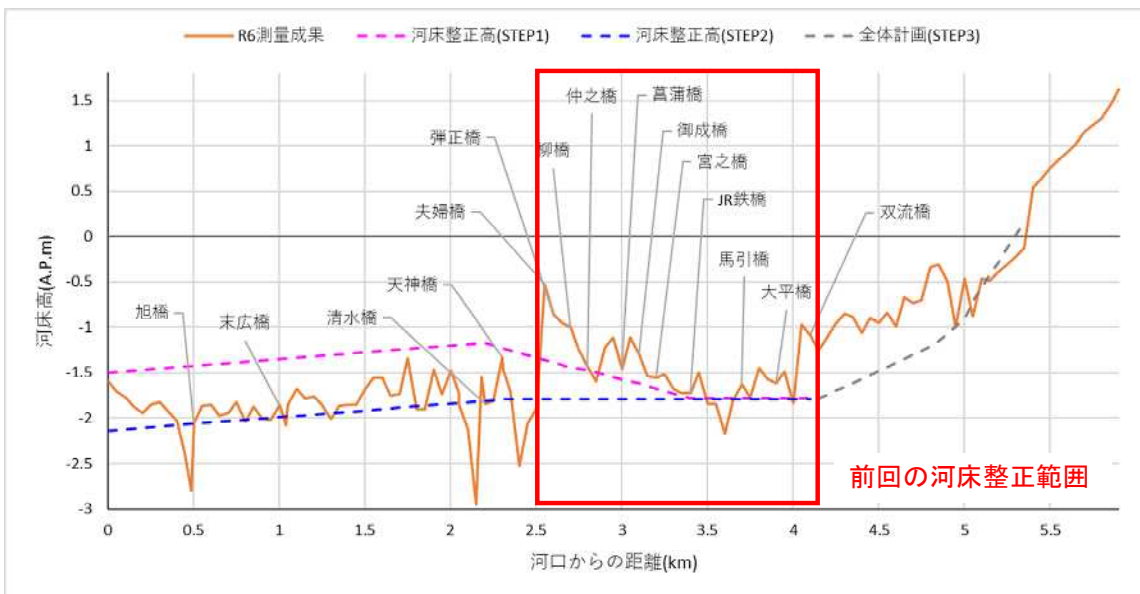
図 2.9 R6 呑川縦断図

今年度、呑川感潮域を対象に、測量を実施した。平成 28 年度から令和元年度の 4 年間に実施した河床整正工事から 5 年経過し、土砂の堆積がみられた（図 2.9）。測量結果から、河床整正高 STEP1 に対する堆積量は柳橋～双流橋間で約 5,300m³と推定される。

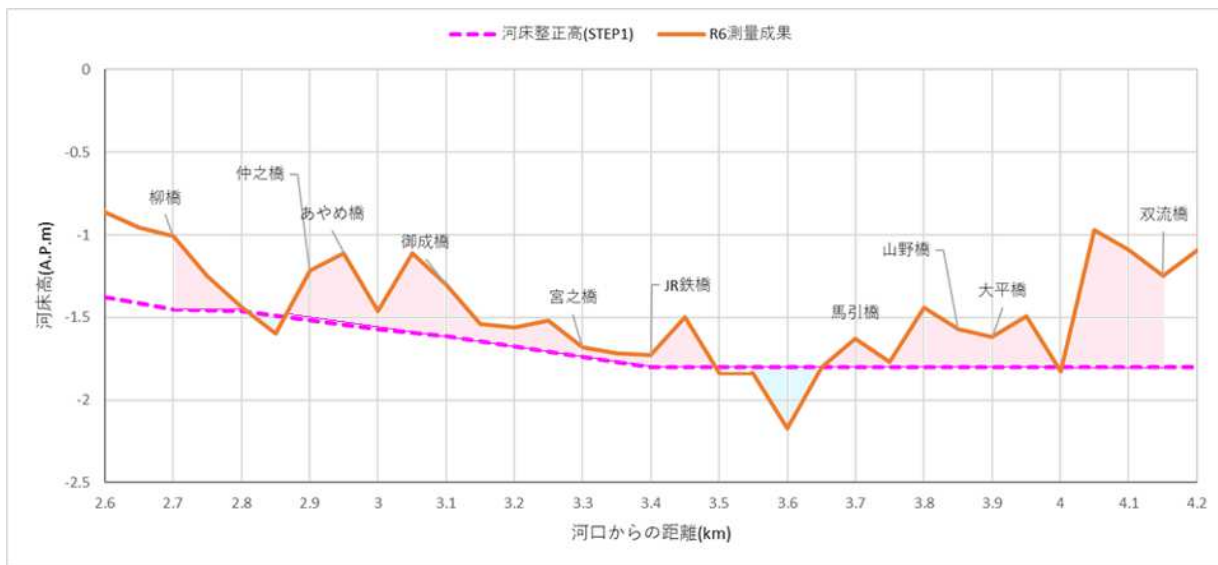
図 2.10 R6 呑川縦断図(柳橋～双流橋)

今回得られた結果をもとに、河床整正高 STEP1 の高さまで浚渫を行い、堆積した土砂を取り除くことで水質改善や悪臭を防止する（図 2.10）。今後、柳橋～双流橋間において、河床整正高 STEP1 の高さを基準とし、堆積した土砂を取り除く予定である。

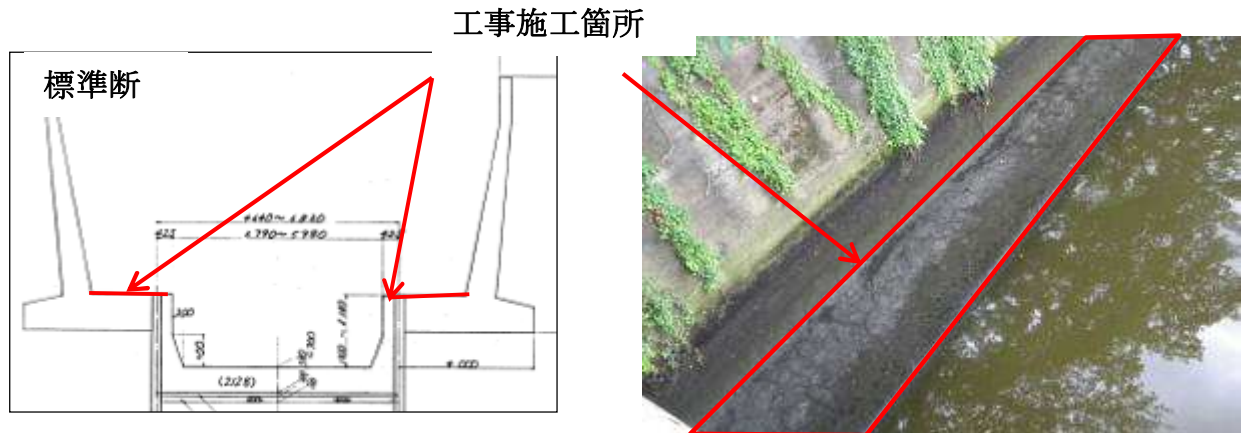
図 2.12 工事の施工箇所

図 2.12 に施工箇所を示す。干潮時に護岸部（犬走り）に作業員数名を配置して、汚泥を集積する。集積した汚泥を河川横の側道に配置したバキューム車にて汚泥を回収し、処分する。

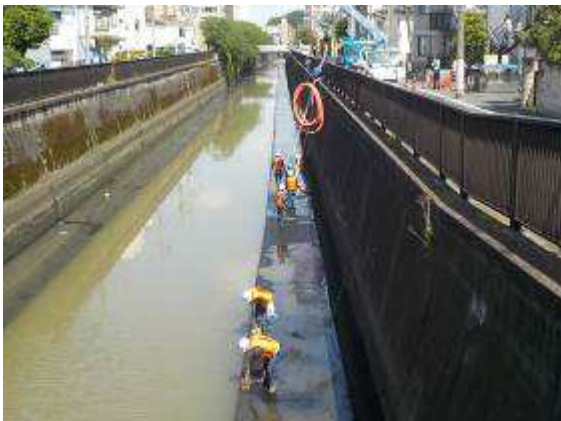
写真 2.6 施工状況写真（遠景）

写真 2.6、写真 2.7 に施工状況、写真 2.8、写真 2.9 に施工前、施工後を示す。施工前はコケや汚泥が護岸（犬走り）に堆積し、温度および湿度が高い時期には汚泥やコケの悪臭があがるような状況であったが、本工事により悪臭の原因となる汚泥等の除去を行った。

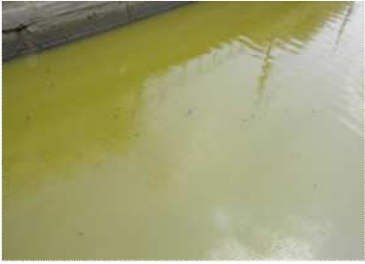
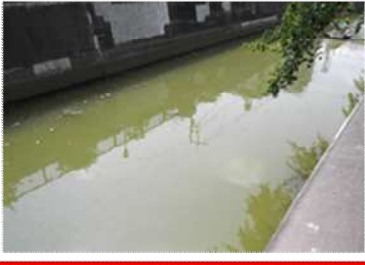
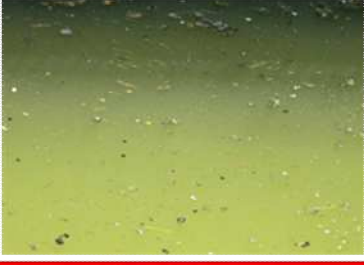
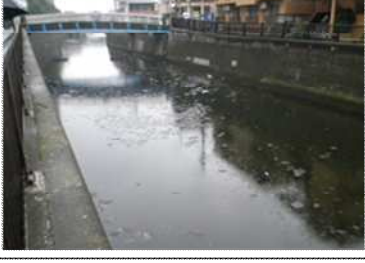
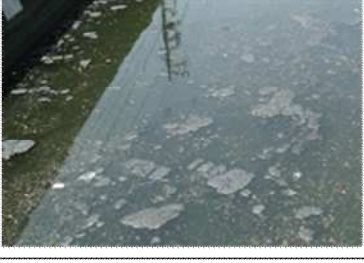
図 2.16 スカム発生判断基準

今年度の現地調査結果を図 2.17 に示す。ここで、スカムについては図 2.16 の指標を用いて、目視により発生量をランク別に区分している。なお、後述するスカム発生日数は、中量以上のスカム発生日を日数としてカウントしたものである。

スカム発生日数は、
③以上のスカム発生日をカウント

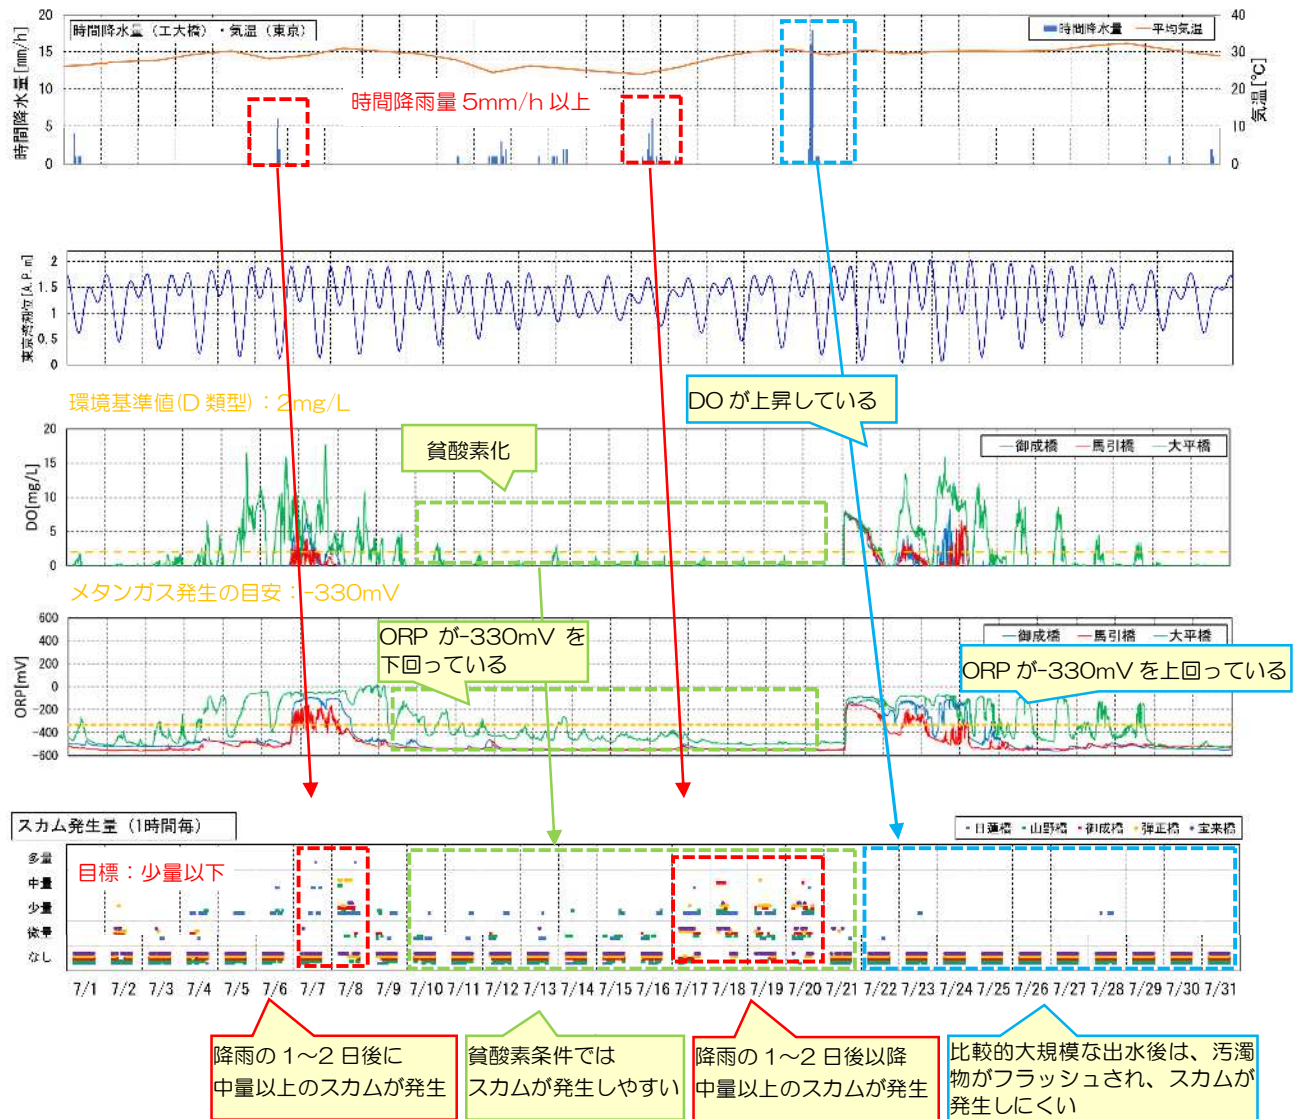
図 2.18 現地調査結果 (令和 6 年 7 月)

- 5mm/h 以上の中小出水後に中量・多量のスカムが観測される傾向がある (図 2.18 参照)。これは、汚水混じりの雨水が流入し汚濁物が堆積したこと、それに伴い DO や ORP が低下したことが要因と推測される。(図 2.18- 2・3 段目)
- 大出水後にはスカムはほとんど発生しない傾向にある (図 2.18 参照)。これは、出水により流入した汚濁物や川底に堆積していた汚濁物が下流まで流されたことが要因として考えられる。(図 2.18-最上段)
- 出水時においては、大気中硫化水素濃度が高くなることもある。これは、雨水の流入により河川水が混合し、硫化水素を大量に含んだ底層水が巻き上げられて表層に露出するためである。(図 2.19 - 2 段目)

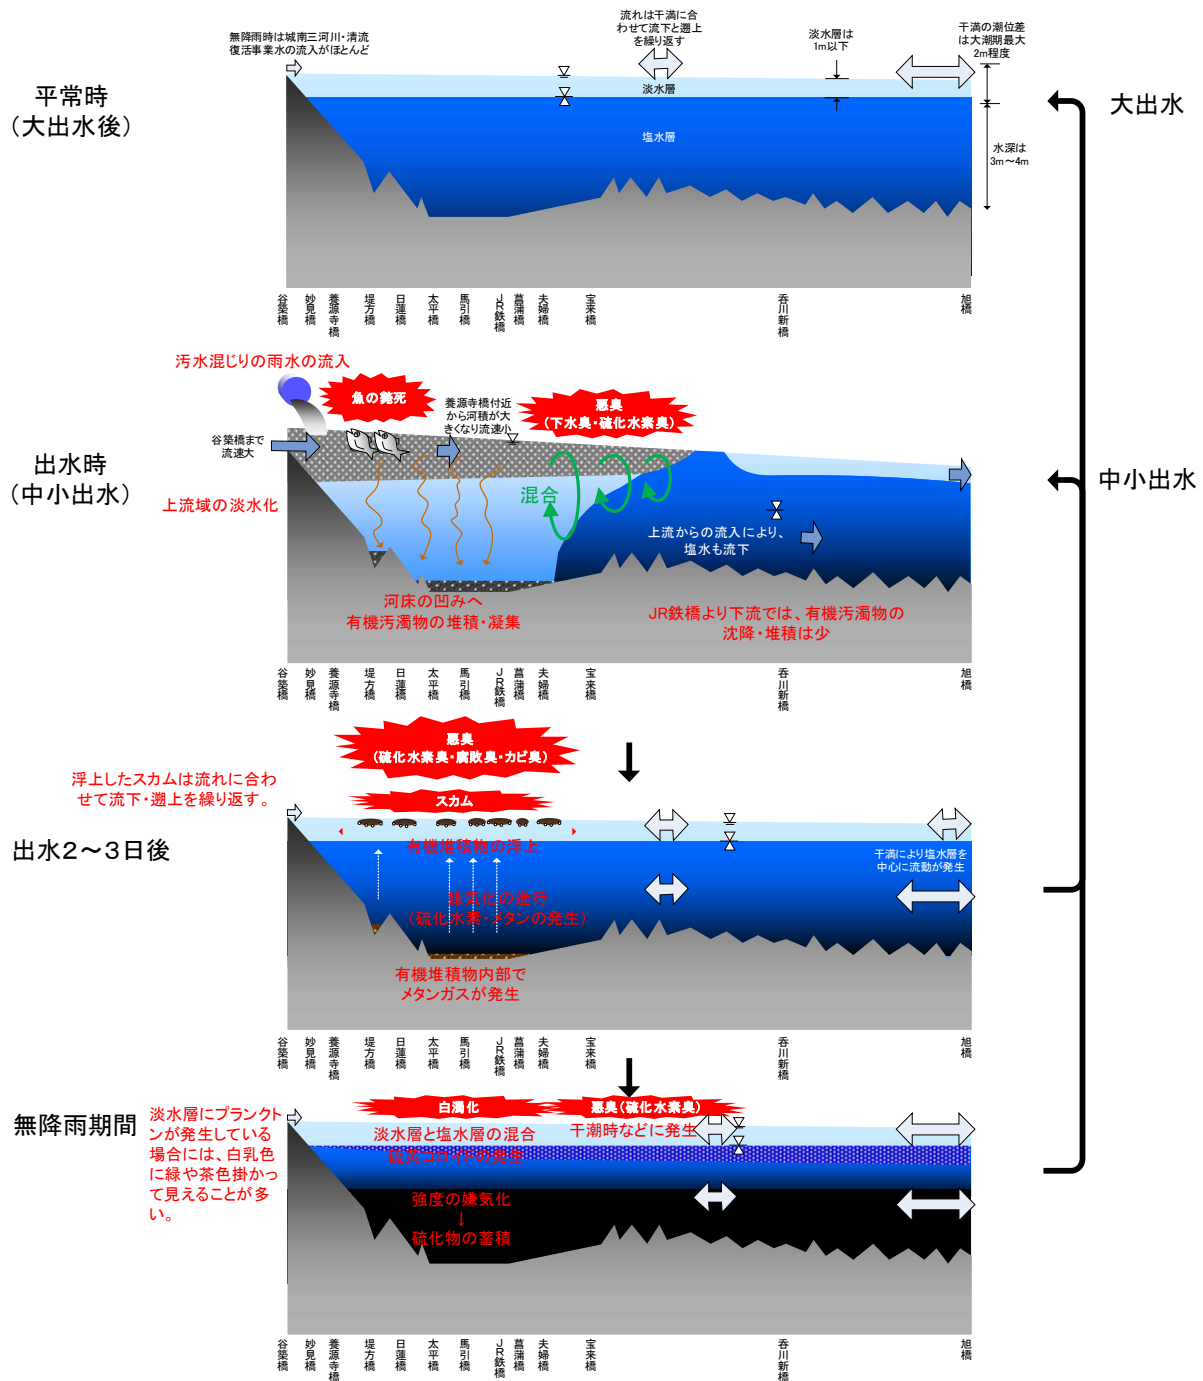
図 2.19 呑川の水環境悪化発生メカニズム

過年度調査において明らかになっている呑川におけるスカムや悪臭の原因となる硫化水素発生メカニズムを図 2.19 に示す。今年度の調査においても下記のような状況が見られた。

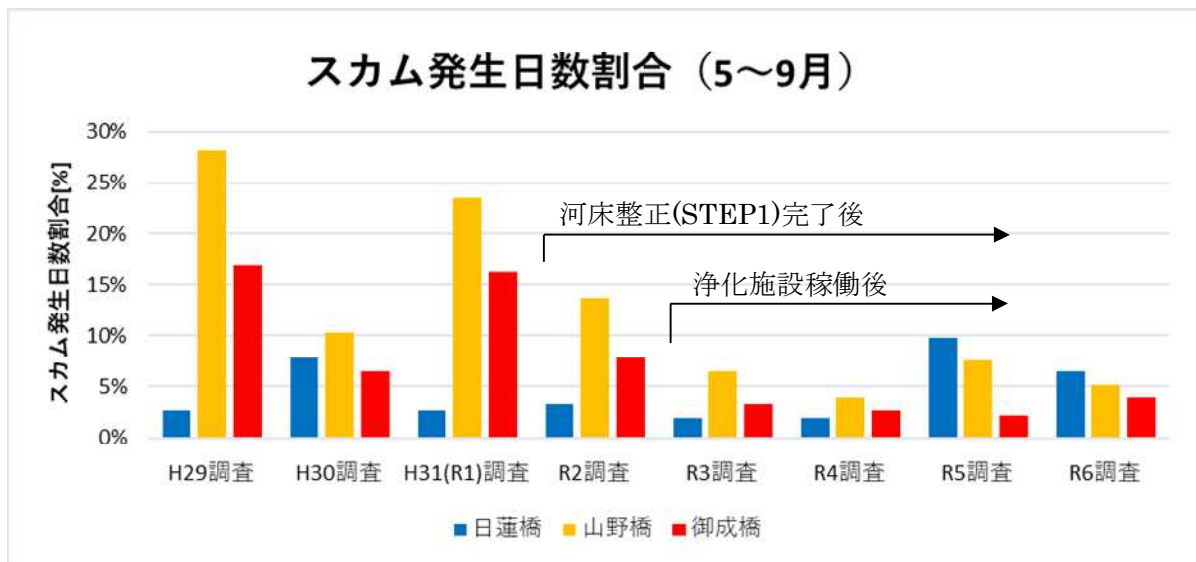
図 2.20 スカム発生日数割合の変化 (5~9月)

カメラ調査結果より得られた日蓮橋、山野橋、御成橋の年度別のスカム発生日数を図 2.20 と表 2.6 に示す。

- スカム発生日数は令和 2 年度から減少傾向にあり、令和 3 年度以降、その傾向は顕著である。これは河床整正 (STEP1) の完了に加え、令和 3 年度から稼働開始された高濃度酸素水浄化施設の効果であると考えられる。河床整正による有機性汚濁物の堆積の緩和及び浄化施設の稼働による貧酸素化の解消で、スカム発生が抑制されたと考えられる。
- 令和 3 年度、令和 4 年度と比較して令和 5 年度および今年度は多くのスカム発生したことなどから、スカムの発生には気象条件も影響していると考えられる。図 2.15 に示すように、令和 5 年度は水温が平年値や今年度と比べても高く、降雨量が少なくスカムや河床の汚濁物が河川内に滞留しやすい状況であったことから、スカムが発生しやすかったと推察される。
- 浄化施設の稼働前後の平均発生日数 (表 2.7) を比較すると、山野橋と御成橋において大きく減少していることが確認できる。これは浄化施設の効果 (図 2.21) によりスカム発生が抑制されたと考えられる。一方、3 地点のうち最も浄化施設から遠い 1km 程度上流側に位置する日蓮橋では、浄化施設稼働前後でのスカム発生日数は減少していなかった。これより、日蓮橋付近では高濃度酸素水浄化施設の効果は見られない。
- スカム発生には気象状況も影響しているため、今後も継続的に調査を実施し、継続して評価していく。

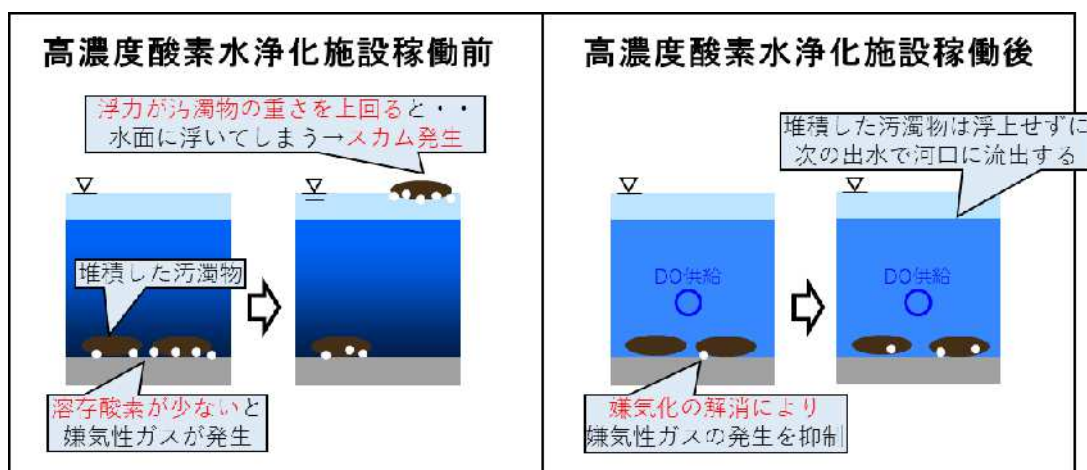
図 2.21 浄化施設の稼働によるスカム発生抑制効果のイメージ

①稼働前 (H29~R2 平均値)	②稼働後 (R3~R6 平均値)	削減率 (①-②)/①
日蓮橋	6.3 日	7.8 日	(低減なし)
山野橋	28.3 日	9.5 日	66%
御成橋	17.3 日	5.3 日	70%

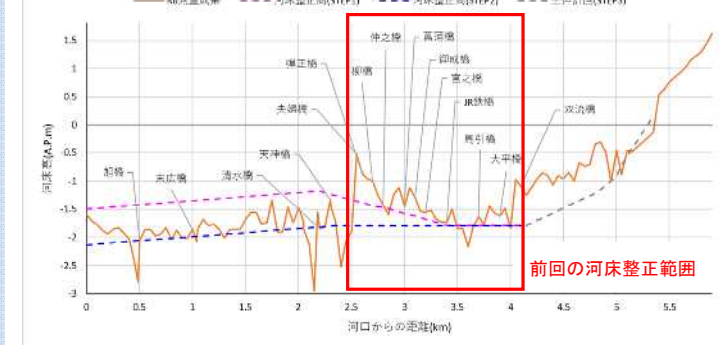
R6 呑川縦断面図

今年度の測量の結果、平成28年度から令和元年度の4年間に実施した河床整正工事(STEP1)から5年経過し、土砂の堆積がみられた。今後、柳橋~双流橋間において、河床整正高STEP1の高さを基準とし、堆積した土砂を取り除く予定である。
