# 大田区緑被分分布図

## 平成30年度 大田区みどりの実態調査 概要版

発行: 大田区 まちづくり推進部 都市計画課

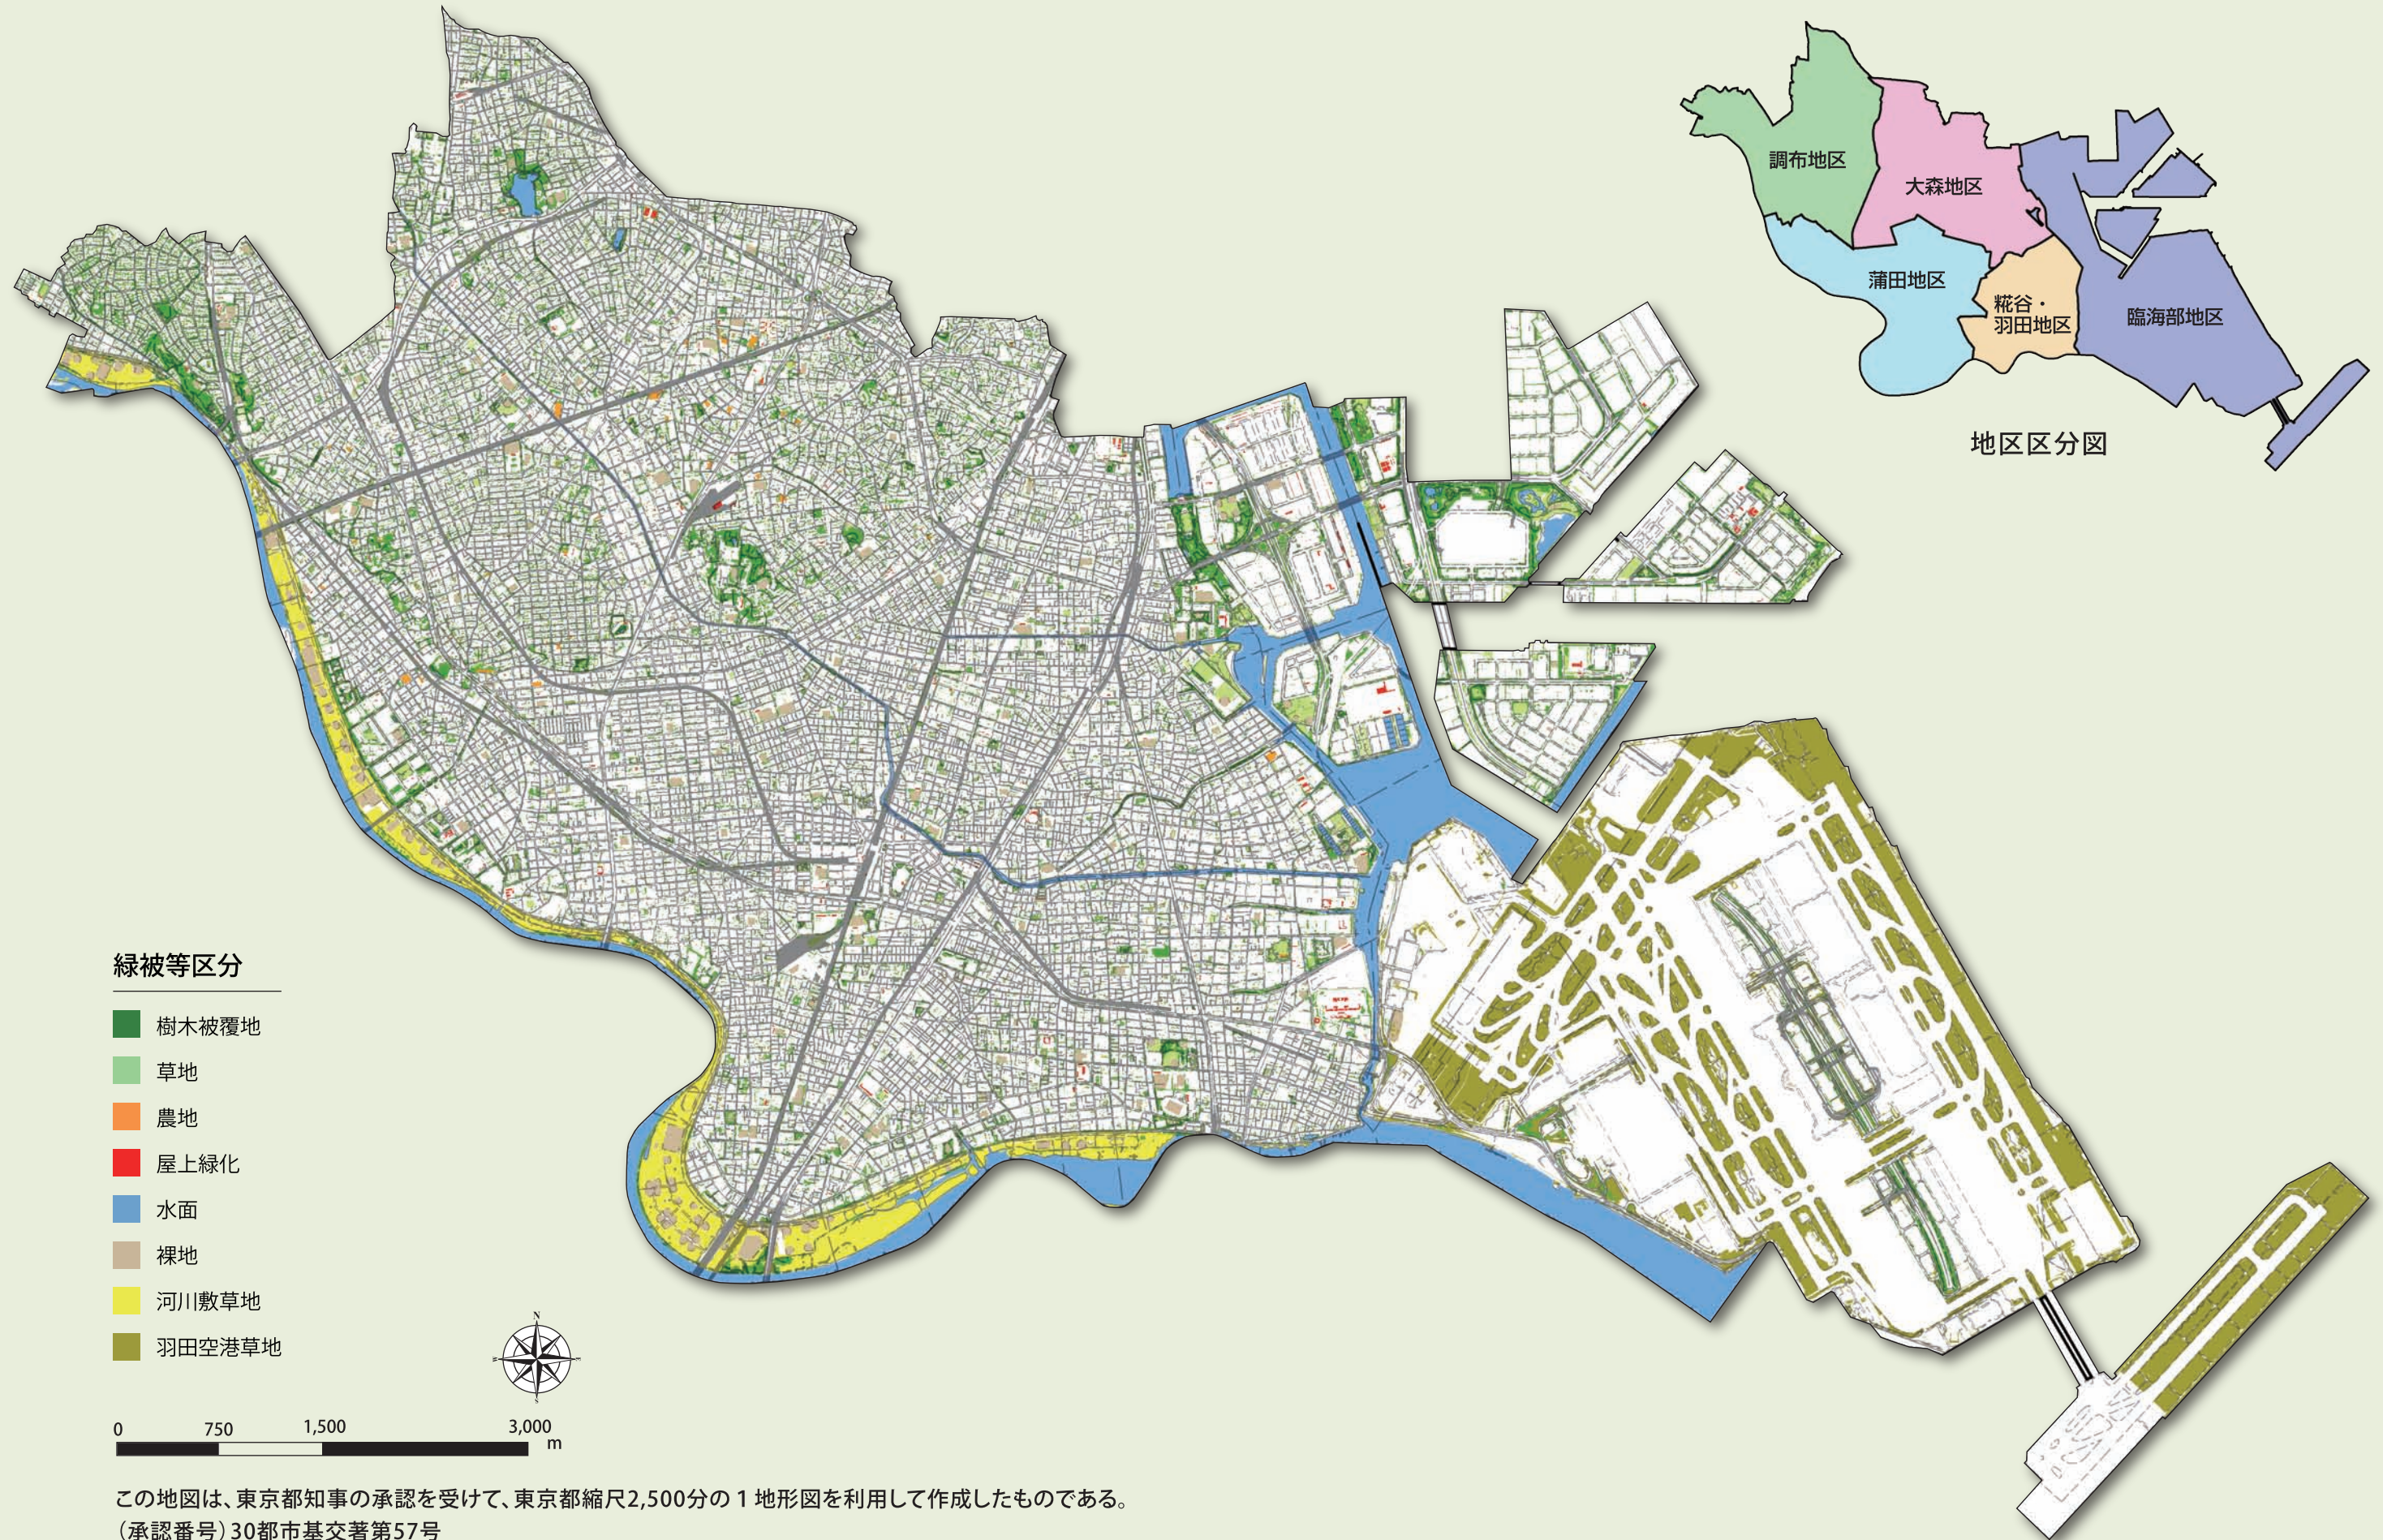
緑被分布図は平成30年6月に撮影した空中写真をもとに作成しました。

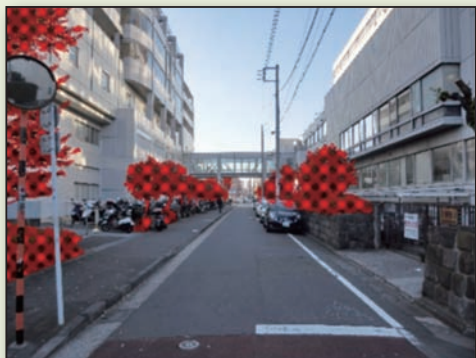
図1 写真から緑の部分抽出

緑視率とは、人の視野に占める緑の量の割合を示す数値です。  
緑に対する満足度や緑の豊かさを感じる指標として用いられています。  
区内の54地点の交差点を選び、各交差点方向の210箇所の写真撮影を行い、緑視率を計測しました。

緑視率(%)=(図2灰色部分の面積)÷(写真の面積)×100

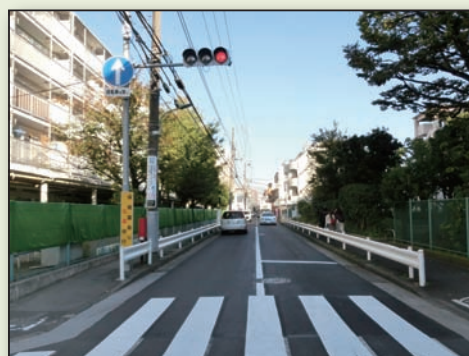
5-2大森西三丁目:緑視率25%程度の箇所  
緑視率・・・25.0%

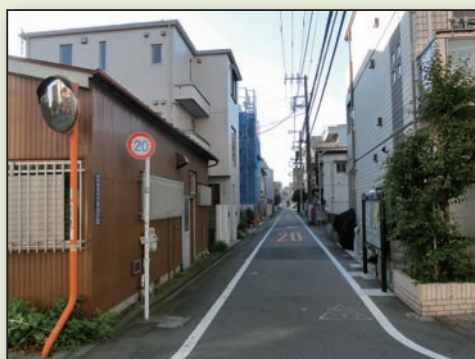
8-4大森北六丁目:区平均緑視率と同程度の箇所  
緑視率・・・11.2%

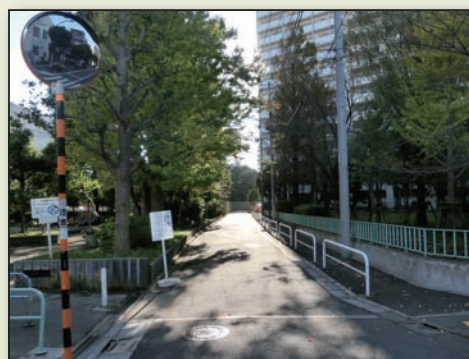
42-4下丸子二丁目:緑視率が高い箇所  
緑視率・・・47.7%
