令和5年度版 大田区の環境調査報告書

～ 騒音・振動、大気、水質等の調査 ～

大田区 環境清掃部 環境対策課

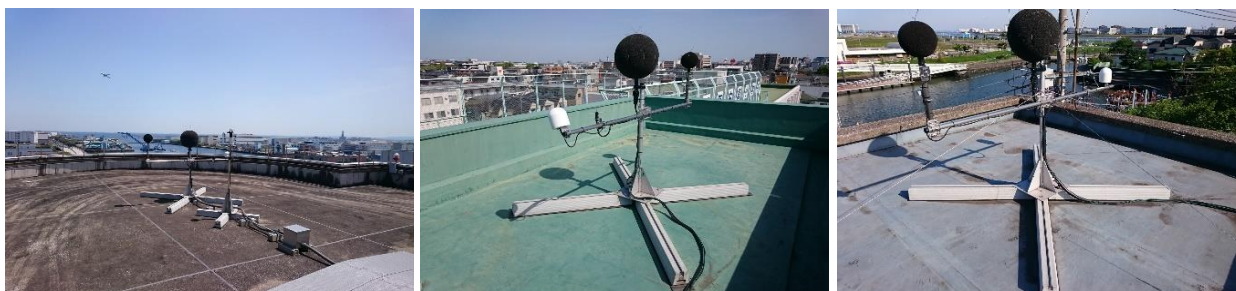
図2 調査地点の状況

各固定局には、図2のように航空機騒音自動測定装置を設置している。航空機騒音を測定する際、周波数重み付け特性はA特性を、時間重み付け特性はSlowを用いる。

No. 1 大田市場

No. 2 中富小学校

No. 3 新仲七町会会館

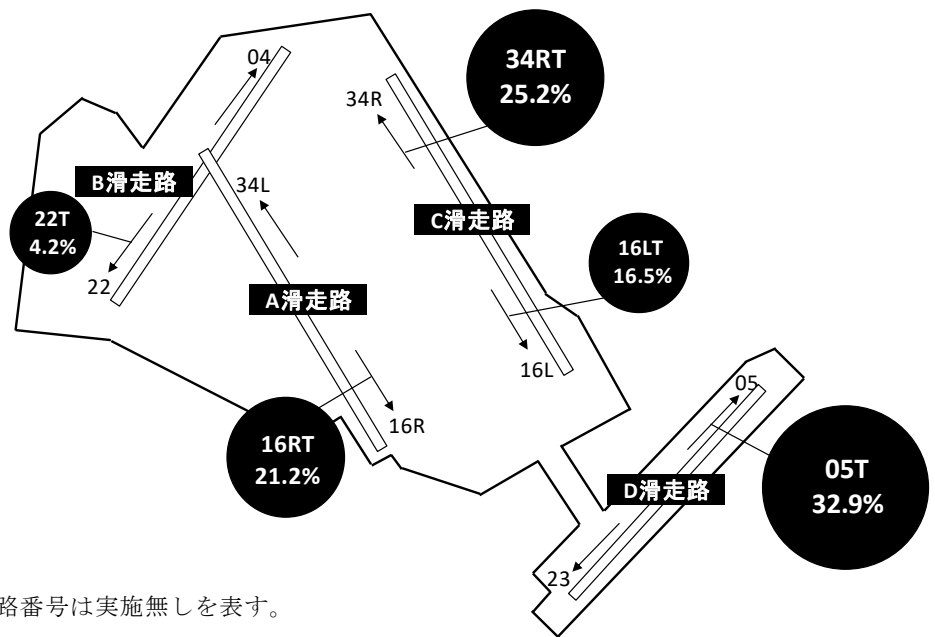
図3 滑走路別離着陸実施比率概念図

羽田空港の滑走路別離着陸の実施比率を表2に、概念図を図3に示す。

羽田空港の滑走路は4本あり、離着陸を行う方向が滑走路毎に各2通りある。離着陸の方向は、主に風向（北風、南風）によって決定され、基本的に風上を正面とする。また、優先滑走路方式によって原則離着陸が行われないものがある。

離陸実施比率

着陸実施比率

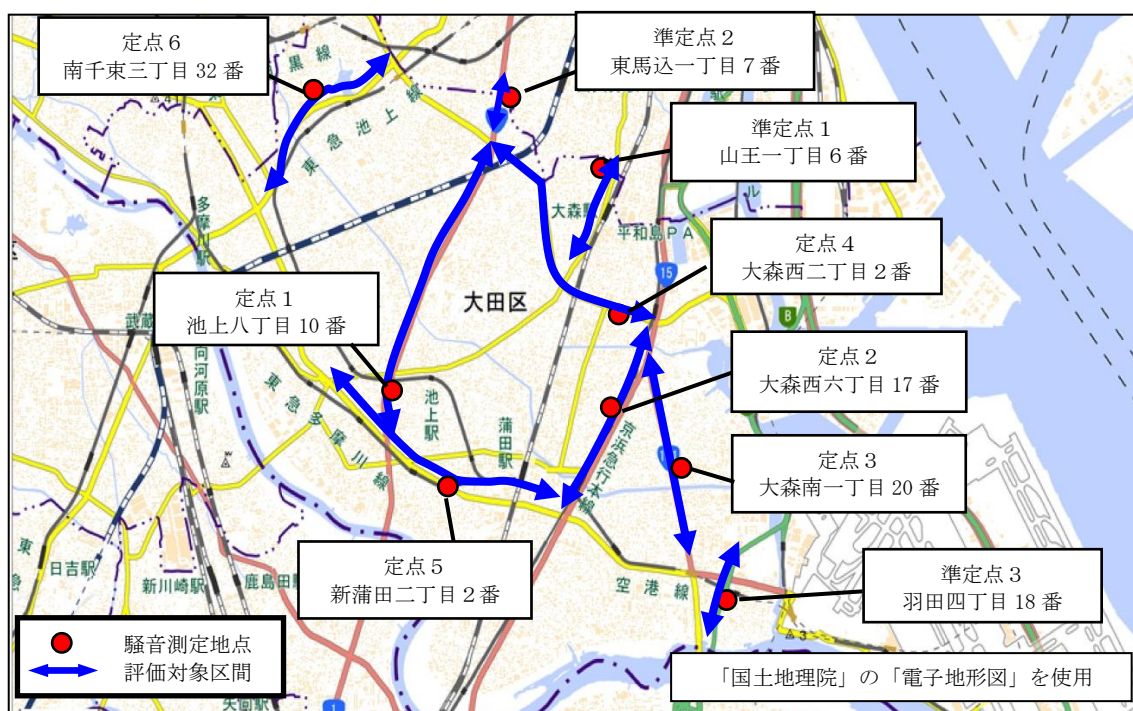
図1 令和5年度調査地点概要図

基準点	測定場所（路線名）	評価区間
定点1	池上八丁目10番（第二京浜）	南馬込一丁目1番～多摩川一丁目14番
定点2	大森西六丁目17番（第一京浜）	大森東一丁目1番～南蒲田二丁目4番
定点3	大森南一丁目20番（産業道路）	大森中一丁目1番～西糀谷三丁目37番
定点4	大森西二丁目2番（環七通り）	大森西二丁目33番～南馬込一丁目1番
定点5	新蒲田二丁目2番（環八通り）	蒲田本町二丁目33番～千鳥三丁目12番
定点6	南千束三丁目32番（中原街道）	上池台一丁目14番～南雪谷二丁目21番
準定点1	山王一丁目6番（池上通り）	山王一丁目1番～山王三丁目9番
準定点2	東馬込一丁目7番（第二京浜）	東馬込一丁目1番～北馬込二丁目30番
準定点3	羽田四丁目18番（高速横羽線）	羽田三丁目28番～羽田四丁目1番

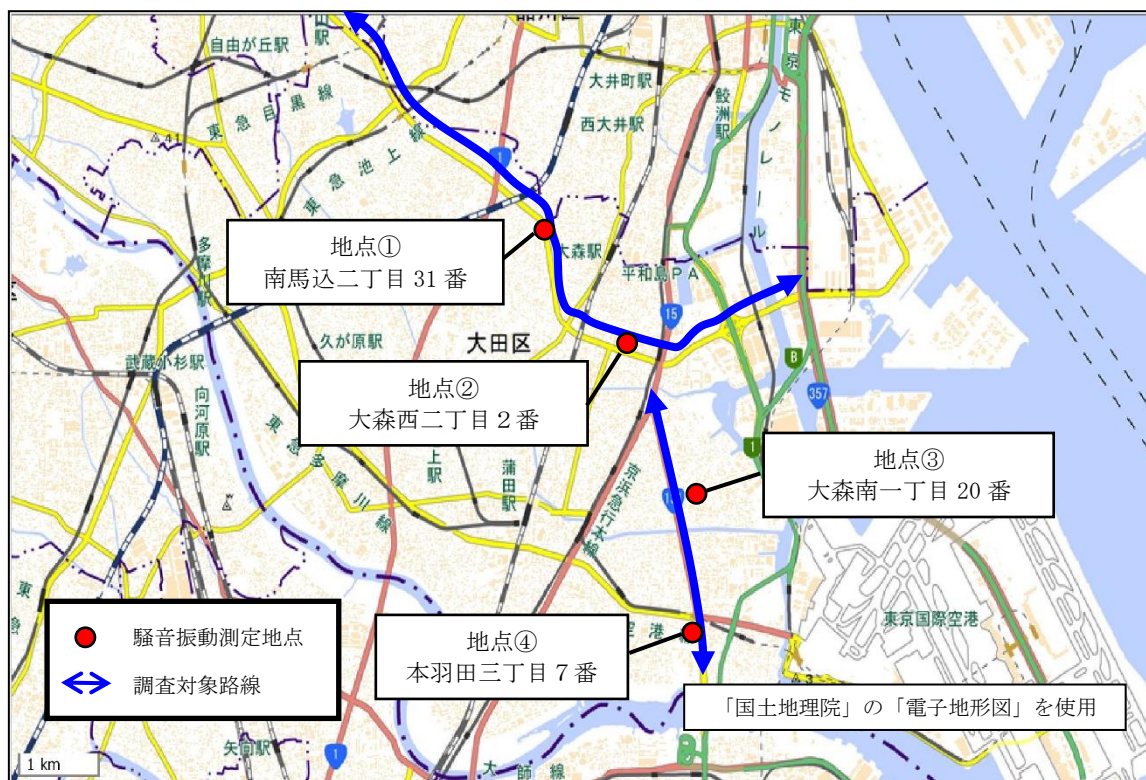
図 調査地点概要

対象道路	地点番号	測定場所	用途地域	振動の区域区分	車線数	
					上り	下り
環七通り	①	南馬込二丁目 31 番	準住居	一種	2	2
	②	大森西二丁目 2 番	準工業	二種	2	2
産業道路	③	大森南一丁目 20 番	近隣商業	二種	2	2
	④	本羽田三丁目 7 番	近隣商業	二種	3	3

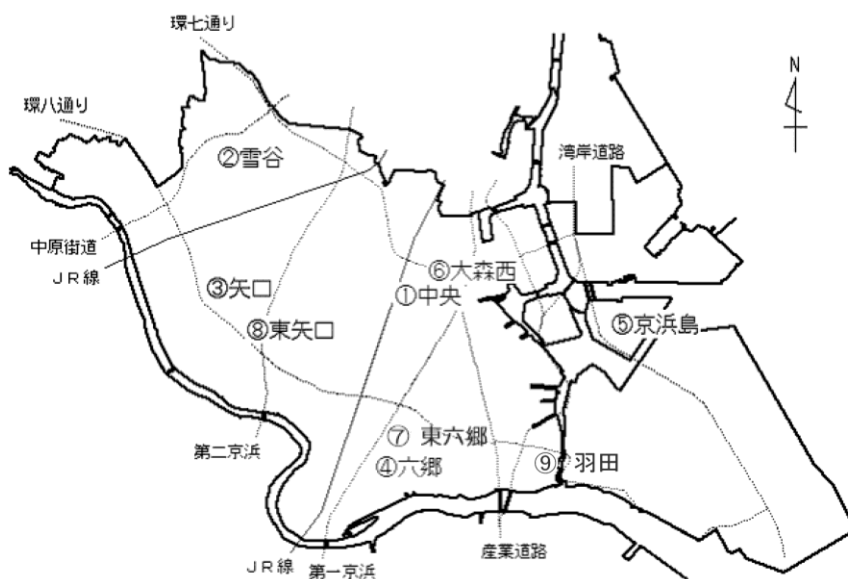
図1 測定局の配置図

住宅地域等に設置している一般環境大気測定局（以下「一般局」とする）5局と、沿道に設置している自動車排出ガス測定局（以下「自排局」とする）4局について、図1に測定局の配置図を、表1に測定局名と所在地を示す。

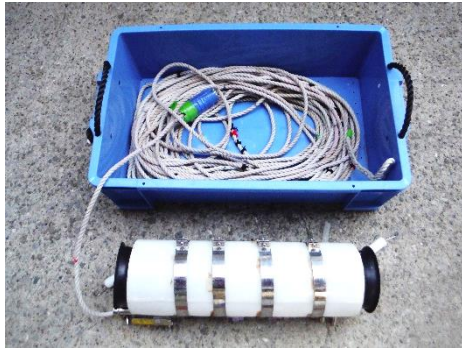
図2 バンドーン採水器

橋の上から表層水はポリバケツ、底層水はバンドーン採水器を用いて採水し、底質はエクマンバージ採泥器を用いて採泥した。（図 2、3 参照）

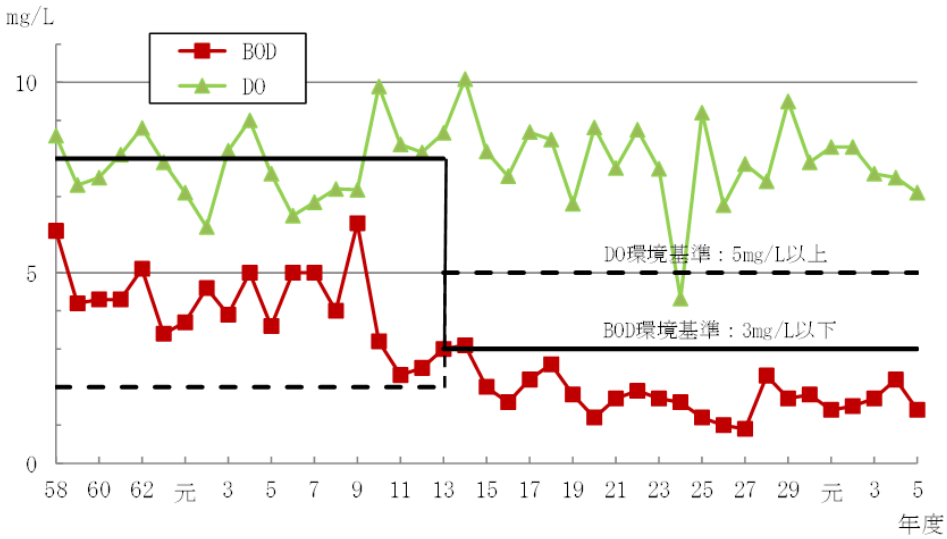
<p>※平成13年に多摩川下流の環境基準がD類型からB類型に変更された</p> <p>図4 BODとDOの経年変化（多摩川・多摩川大橋）</p>
-------------	--

<p>経年変化</p>	<p>図4にBODとDOの経年変化を示す。</p> <p>BODは河川の有機汚濁の代表的な指標となる。DOは、魚類などの水生生物の生息には不可欠で、減少すると嫌気性細菌が増加し、悪臭物質が発生する。</p> <p>BOD、DOとも平成15年度以降、ほぼ環境基準を達成している。</p>

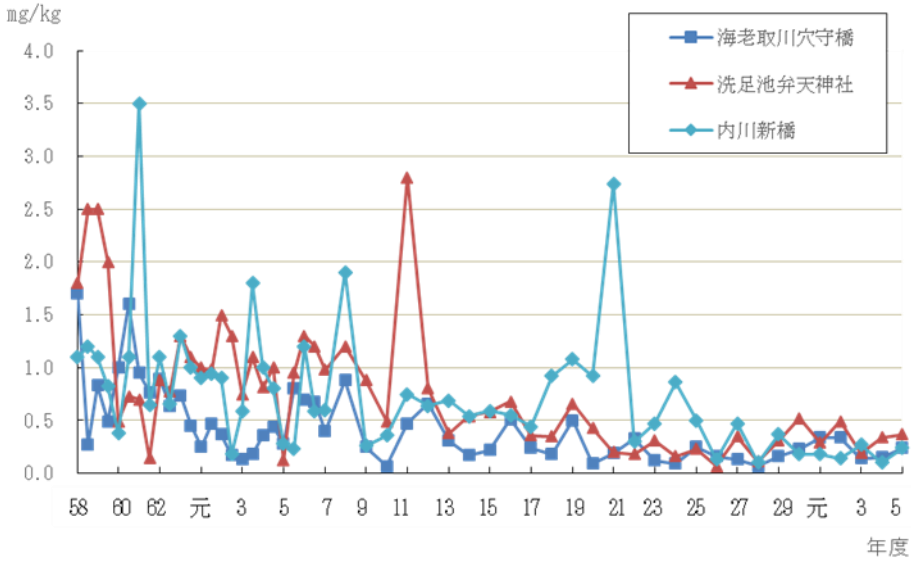
<p style="text-align: center;">図 11 底質の総水銀の経年変化</p>

除去基準	
総則	底質中の総水銀は 0.03~0.37mg/kg、PCB は 0.01 未満~1.63mg/kg の範囲で、すべての地点で底質暫定除去基準値を下回っている。
経年変化	<p>図 11 に総水銀の経年変化を、図 12 に PCB の経年変化を示す。</p> <p>総水銀は、内川と洗足池で上昇している年もあるが、近年は横ばい傾向にある。</p> <p>PCB は昭和 58 年頃までは急激に減少し、平成 10 年頃まで緩やかな減少傾向がみられ、近年ではほぼ横ばいで推移している。内川では平成 18 年、20 年に PCB が上昇した。これは内川の護岸工事の影響で、過去に堆積した汚泥が攪乱されたためと考えられる。また、令和 4 年、5 年も上昇傾向が確認されたため、底質の状況確認を目的として追加調査を実施した。結果は『第 2 節 環境改善・水質異常事故件数 第 2 その他の水質調査結果』のとおりである。</p>

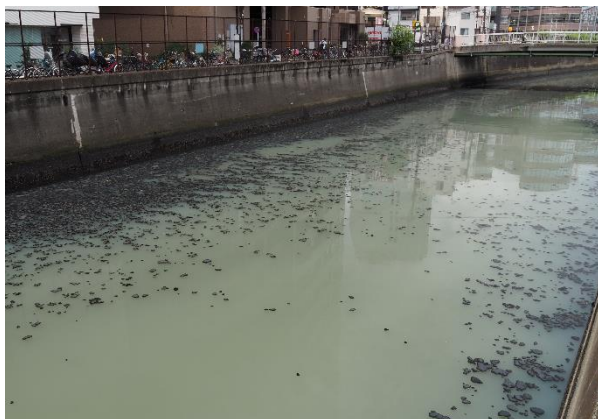
図1 スカム発生時の様子

このため、平成19年度に東京都建設局、東京都下水道局、大田区の三者で呑川浄化対策研究会を設置し、浄化対策の検討を開始した。さらに、平成25年度には東京都環境局と呑川流域自治体の目黒区と世田谷区も加わり、長期的かつ総合的な浄化対策を検討している。現在、浄化対策として、東京都の清流復活事業や大田区都市基盤整備部によるスカム発生抑制装置の更新、河床整正工事、高濃度酸素水浄化施設の設置、合流改善貯留施設の整備等が行われている。

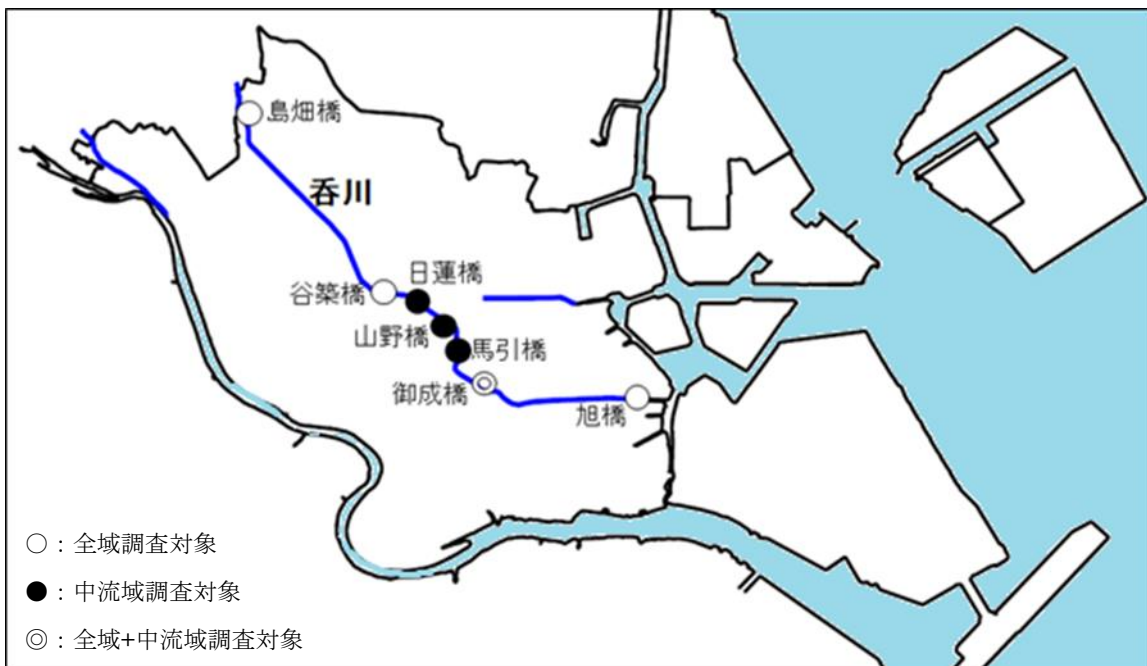
図3 調査地点図

環境基準の適合状況を把握するため、スカムや悪臭が発生しやすい中流域(日蓮橋、山野橋、馬引橋、御成橋)の4地点で毎月、水質調査を実施した。詳細は、図3及び表1のとおりである。

また、中流域3地点(山野橋、馬引橋、御成橋)で毎月、底質調査を実施した。詳細は図3及び表2のとおりである。なお、日蓮橋には底泥が堆積しないため、実施していない。

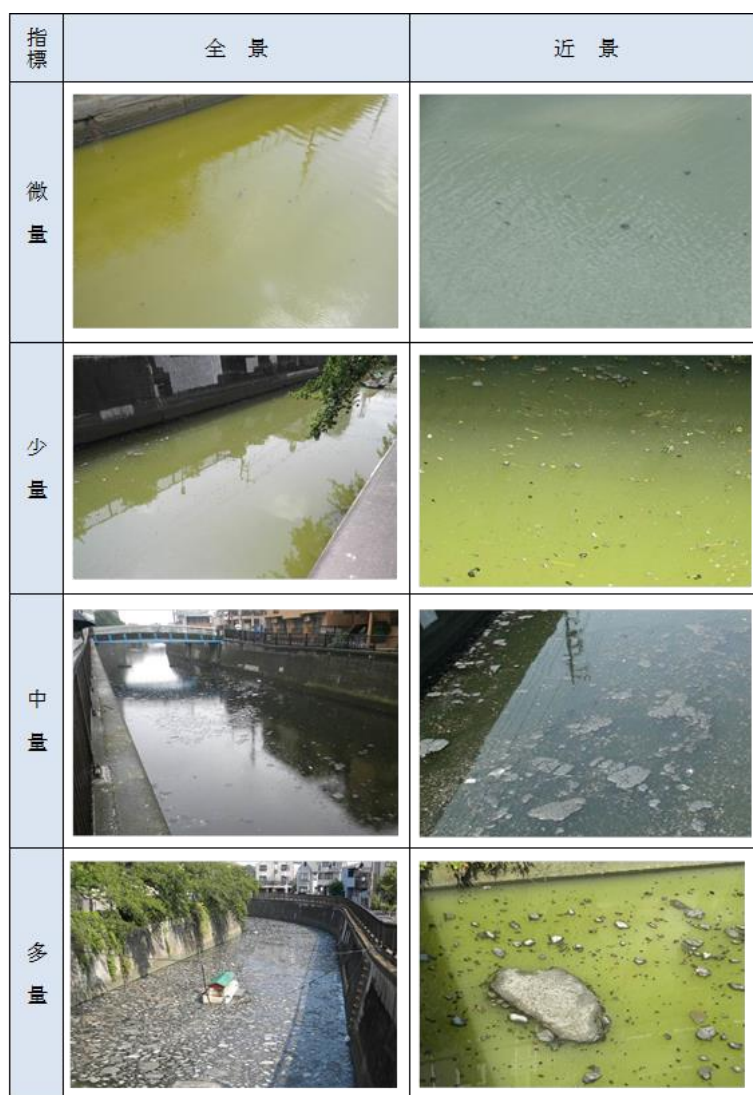
図 11 スカム確認の指標判断

スカムの程度については、微量（所によってわずかに確認できる）、少量（複数地点である程度の量が確認できる）、中量（明確に確認できる）、多量（異常に多い）の4段階で判断した。図11にスカムの指標判断を示す。

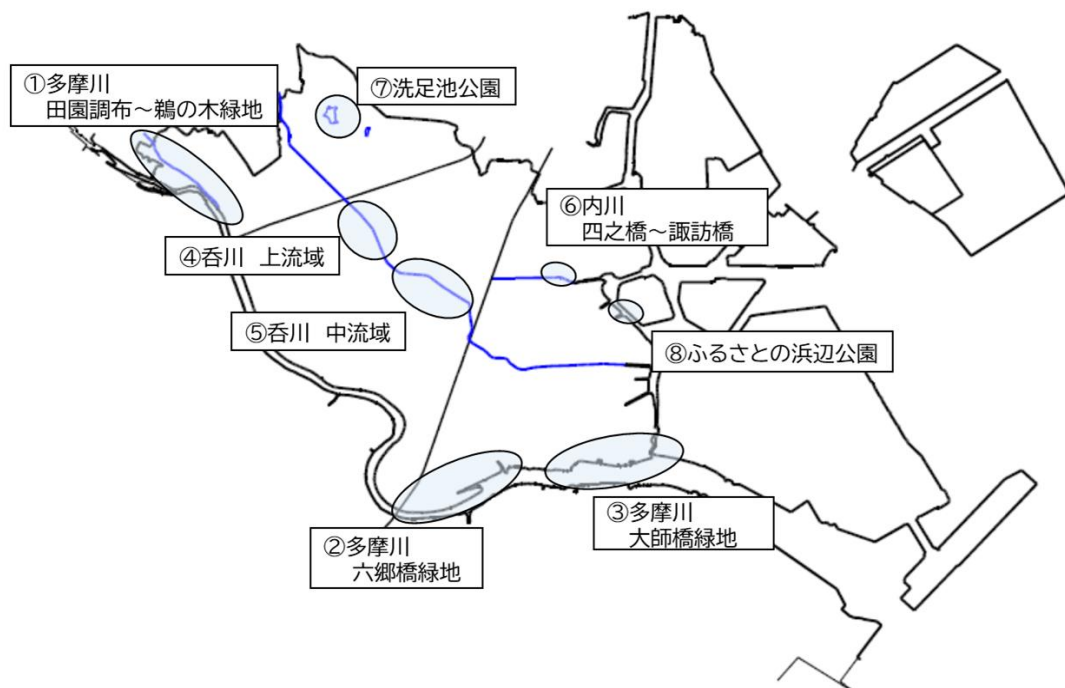
図1 調査地点図

大田区内・地先の多摩川、呑川、内川、洗足池、運河海域において、魚類・底生生物調査、鳥類調査を計8地点で実施した。図1に調査地点図、表1に水域ごとの調査地点一覧と対象生物を示す。令和5年度調査は東京都の調査と重複する地点（多摩川・海老取川分岐点、京浜島つばさ公園～緑道公園、呑川河口～森ヶ崎の鼻）をやめ、新たに魚類・底生生物は六郷橋緑地を、鳥類では呑川上流及び中流域を調査地点とした。
