令和元年度版
大田区の環境調査報告書
～ 騒音・振動、大気、水質等の調査 ～

大田区 環境清掃部 環境対策課

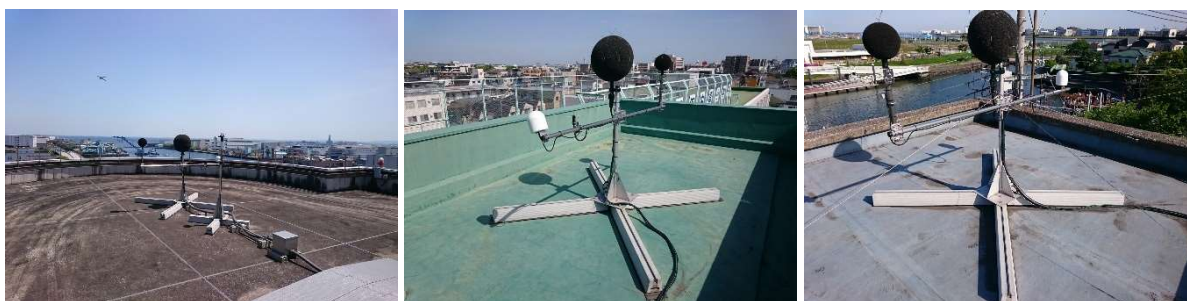
図2 調査地点の状況

各固定局には、図2調査地点の状況のように航空機騒音自動測定装置を設置している。周波数重み付け特性はA特性を、時間重み付け特性はSを用いる。

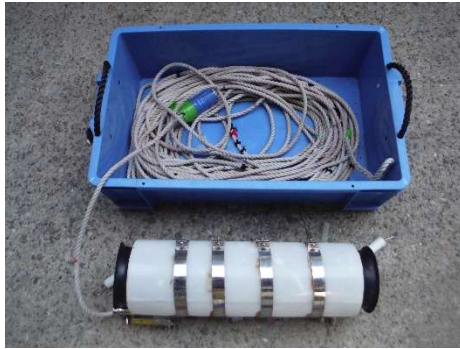
図2 バンドーン採水器

橋の上から表層水はポリバケツ、底層水はバンドーン採水器を用いて採水し、底質はエクマンバージ採泥器を用いて採泥した。（図 2、3 参照）

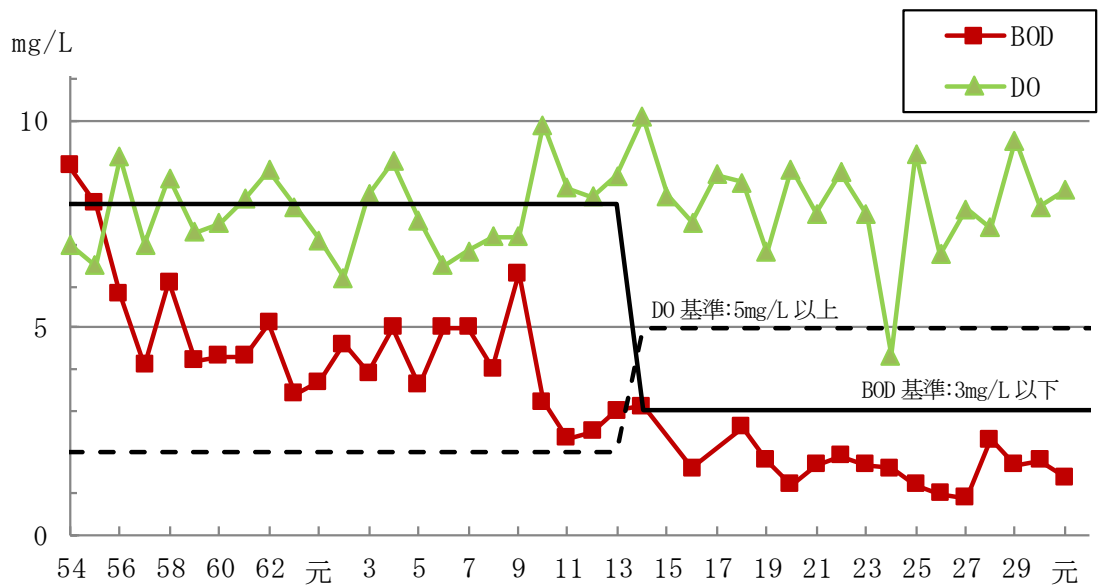
図 4 BOD と DO の経年変化 (多摩川・多摩川大橋) 年度

図 4 に BOD と DO の経年変化を示す。

BOD は河川の有機汚濁の代表的な指標となる。DO は、魚類などの水生生物の生活には不可欠で、減少すると嫌気性細菌が増加し、悪臭物質が発生する。

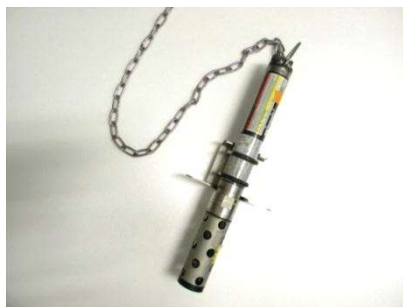
図 7 水質連続測定装置（多項目水質計 W-22XD）

HORIBA 多項目水質計 W-22XD を用いて、DO、水温、塩分、ORP を 10 分間隔で測定を実施した。
