## 第2節 環境改善・水質関係異常事故

### 第1 呑川汚濁実態調査

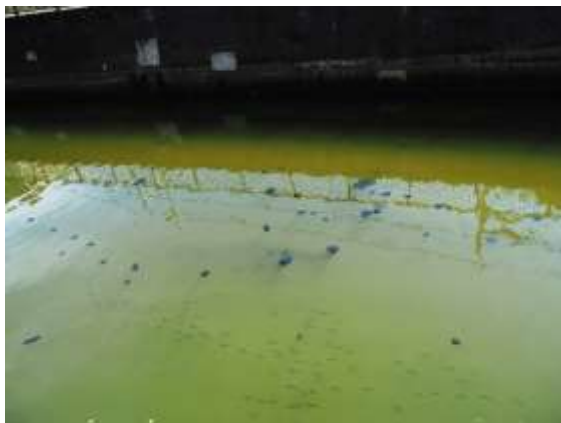
昭和40年代後半から50年代の呑川の水質は、生活排水等の流入によって悪化していたが、下水道の普及や清流復活事業で流入する下水処理水により汚れの指標であるBOD（表層水）は徐々に減少し、平成8年度からは環境基準を達成している。しかし、雨天時には下水道からの越流水の流入などによって、悪臭、スカムの発生（図1）、河川の白濁化及び魚のへい死事故（図2）が夏季を中心に発生している。

図1 スカム発生時の様子

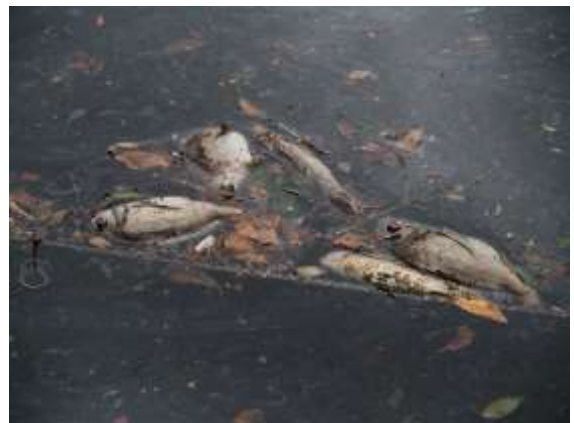
図2 魚へい死の様子

令和4年度は、呑川における魚のへい死が5回確認された。確認日の数日前に上流域で降雨があり、下水の越流が発生していた。その結果、DO、水温、濁度などに急激な変化が起こり、魚に影響を与えたものと考えられる。
