IV. 初動期の交通基盤施設計画 ～駅前広場の検討～

1. 東口駅前広場(1)現状と課題

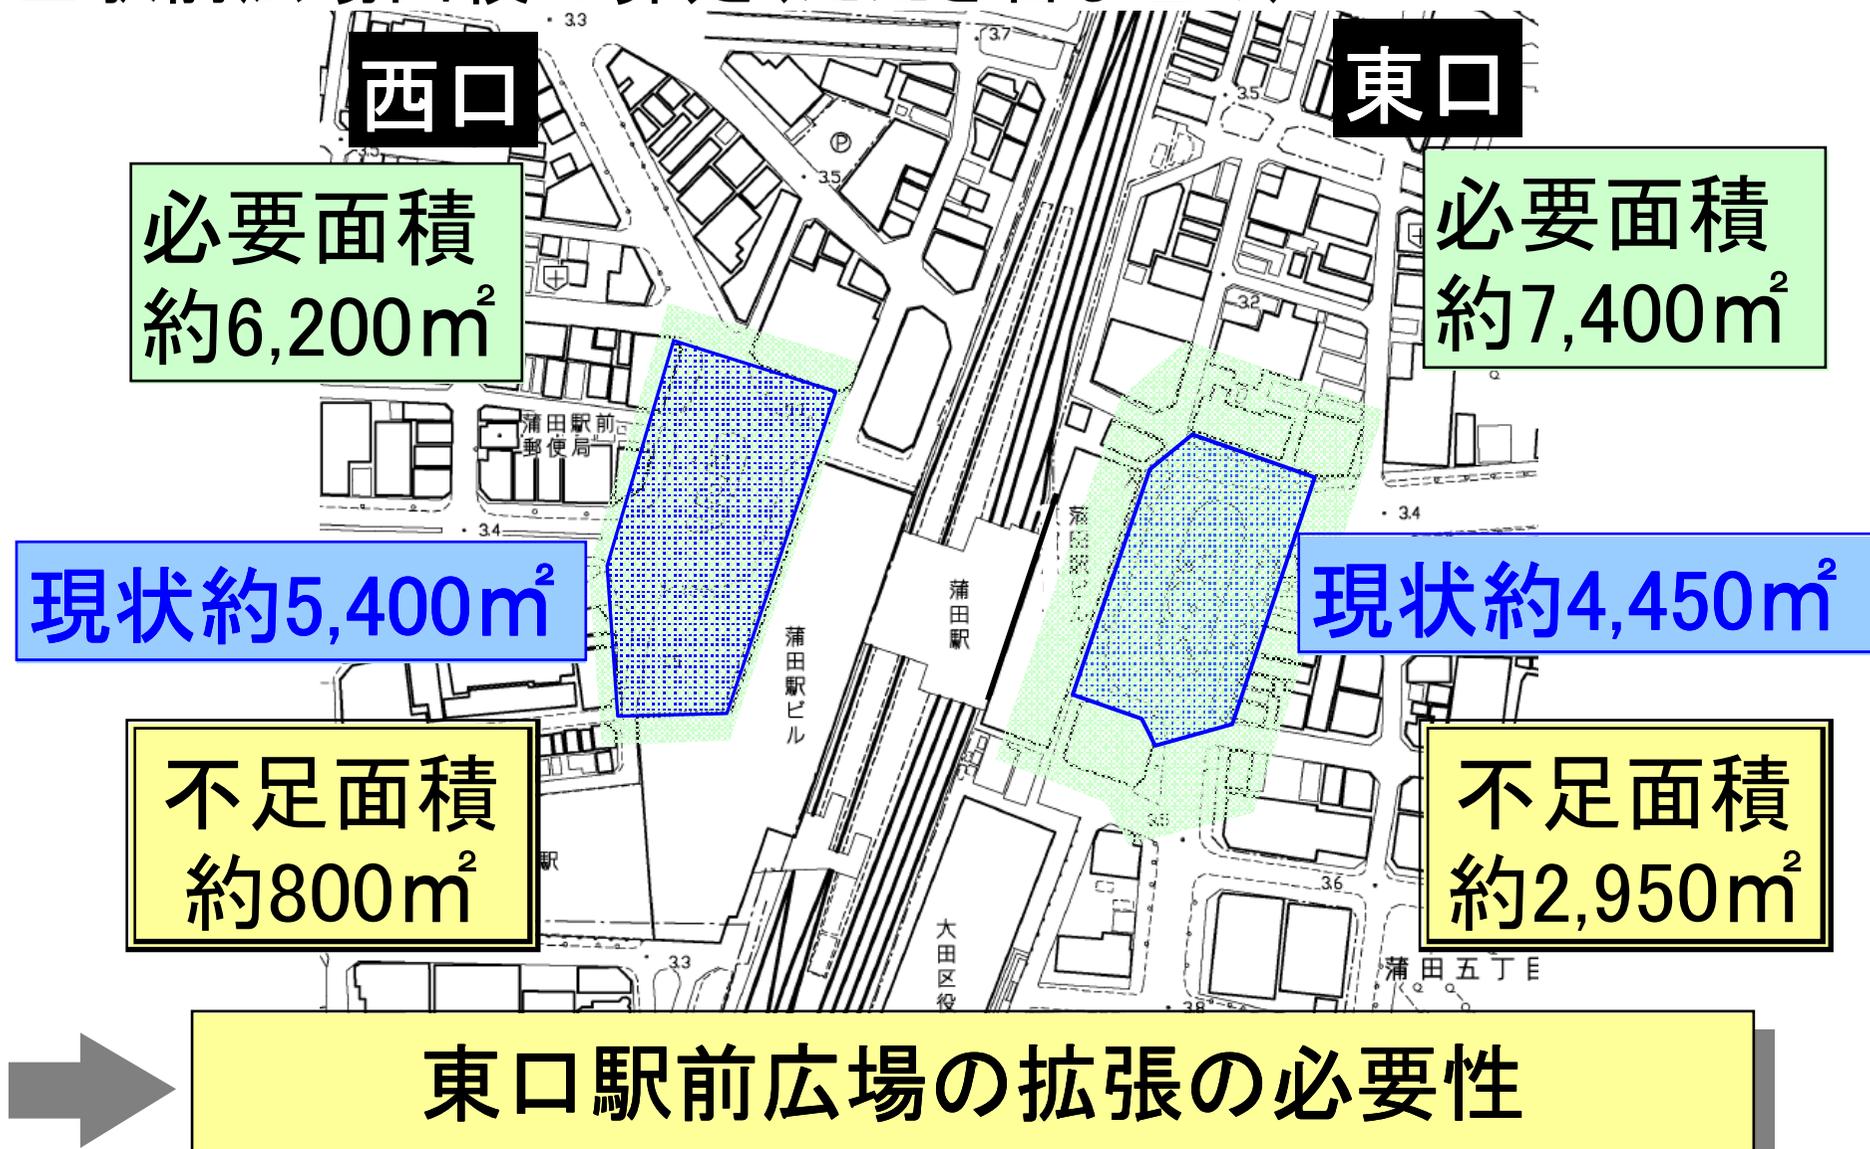
■ 駅前広場面積の算定(たたき台まとめ)

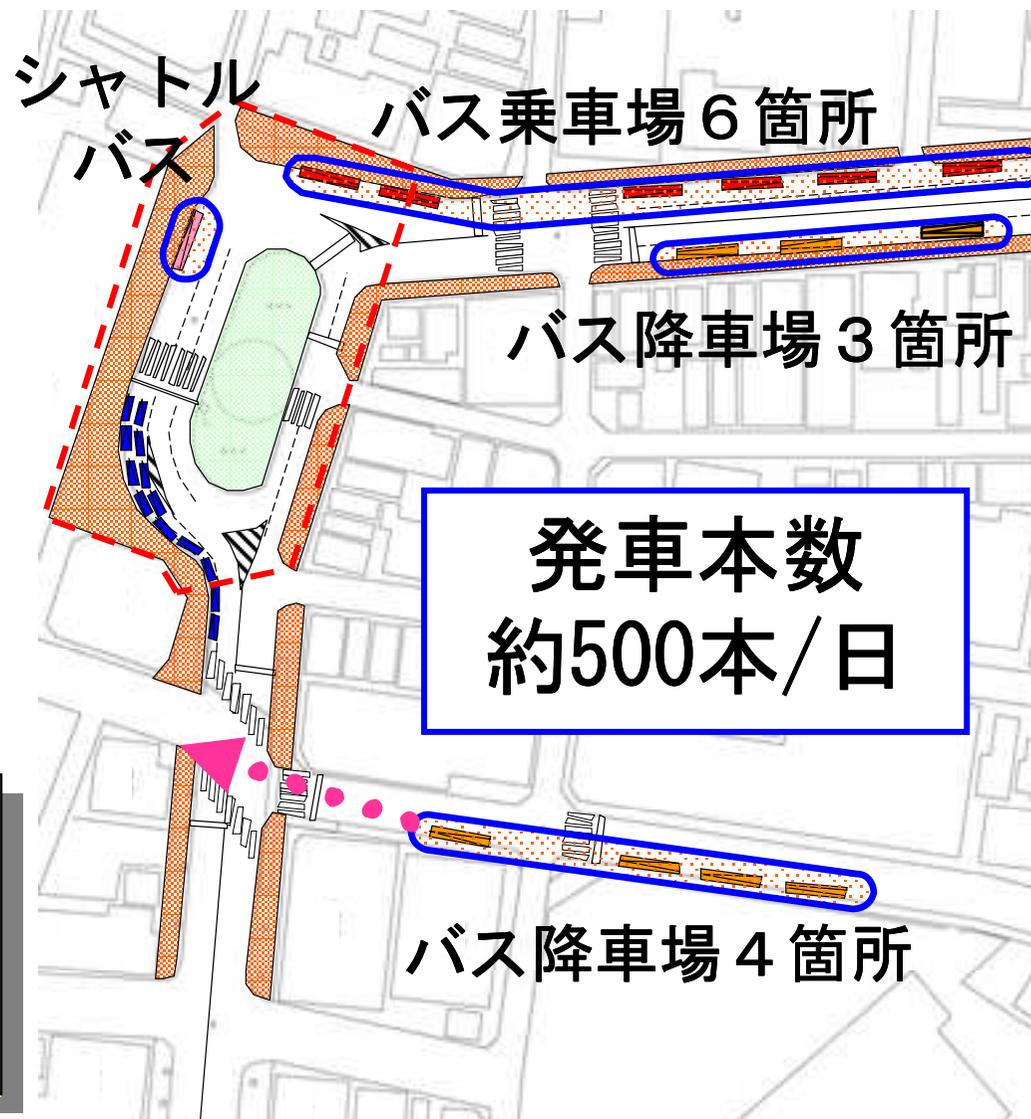
■交通結節機能の現状と課題

- ・バス乗降場が駅から離れた位置へ分散
- ・バス降車場から駅方向の視認性
- ・バス乗降場滞留者と歩行者、自転車の交錯

- ・歩行者環境の改善
- ・バス乗降場の再配置

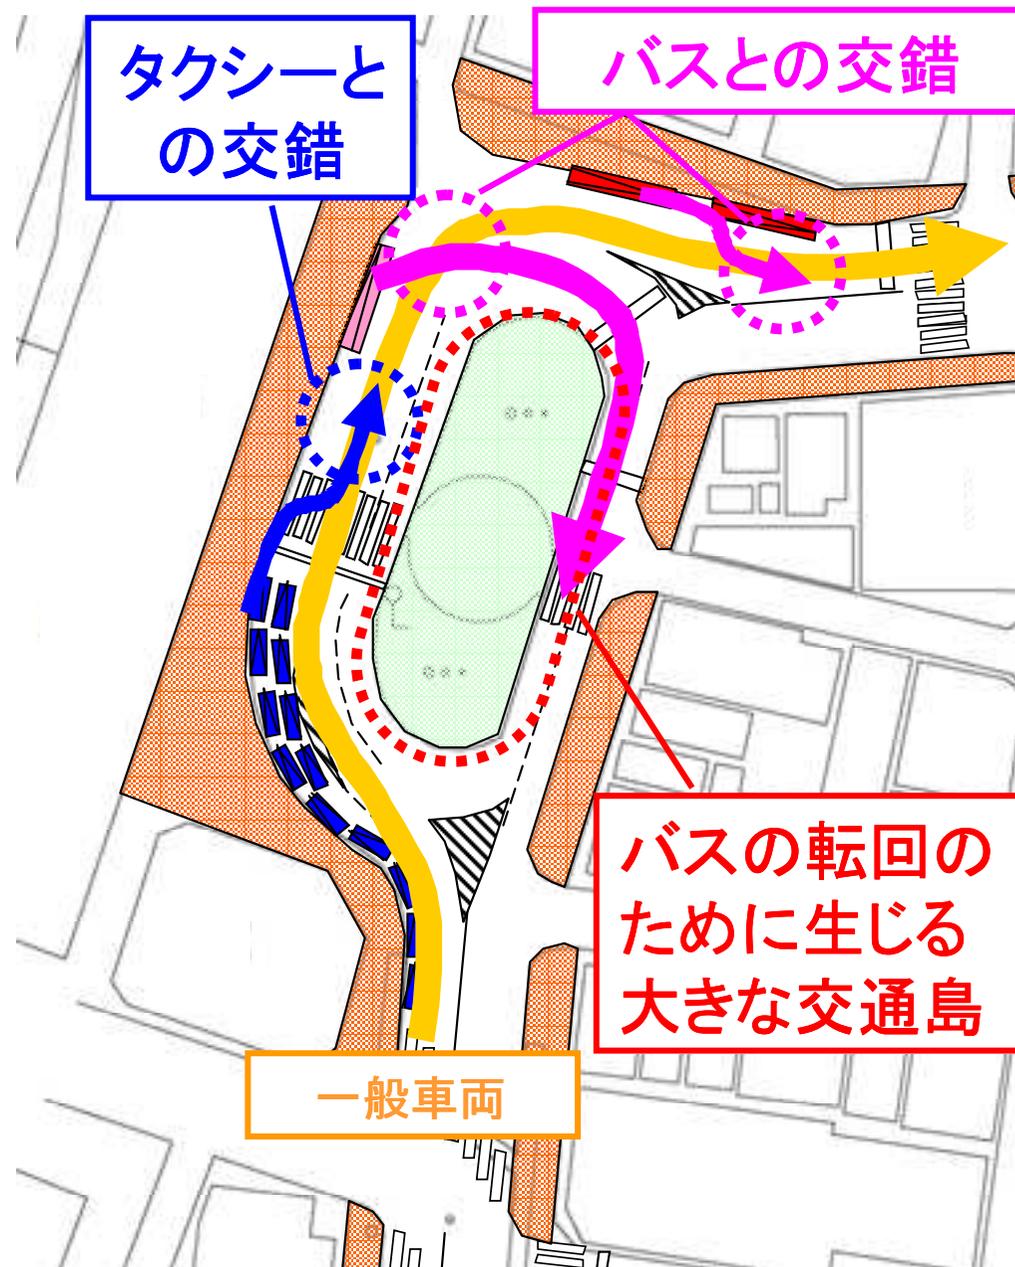
■自動車交通処理の現状と課題

- ・バス・タクシーと一般車両の交錯
- ・バスの転回のための交通島

- ・バス・タクシー動線の改善

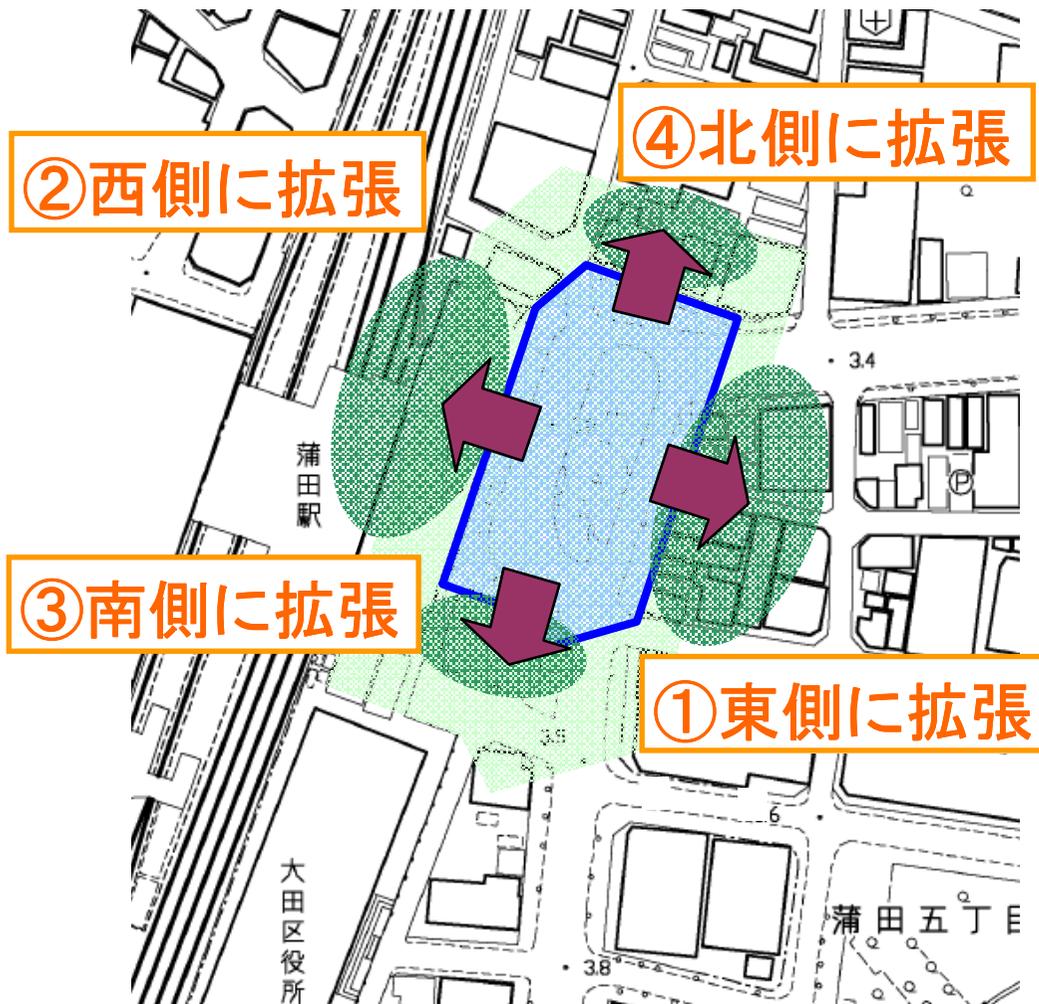
■駅前広場拡張の考え方

【初動期】
南側拡張による整備の検討

- ・歩行者交通量への対応
- ・南北広がりのバランス
- ・新空港線「蒲蒲線」への対応

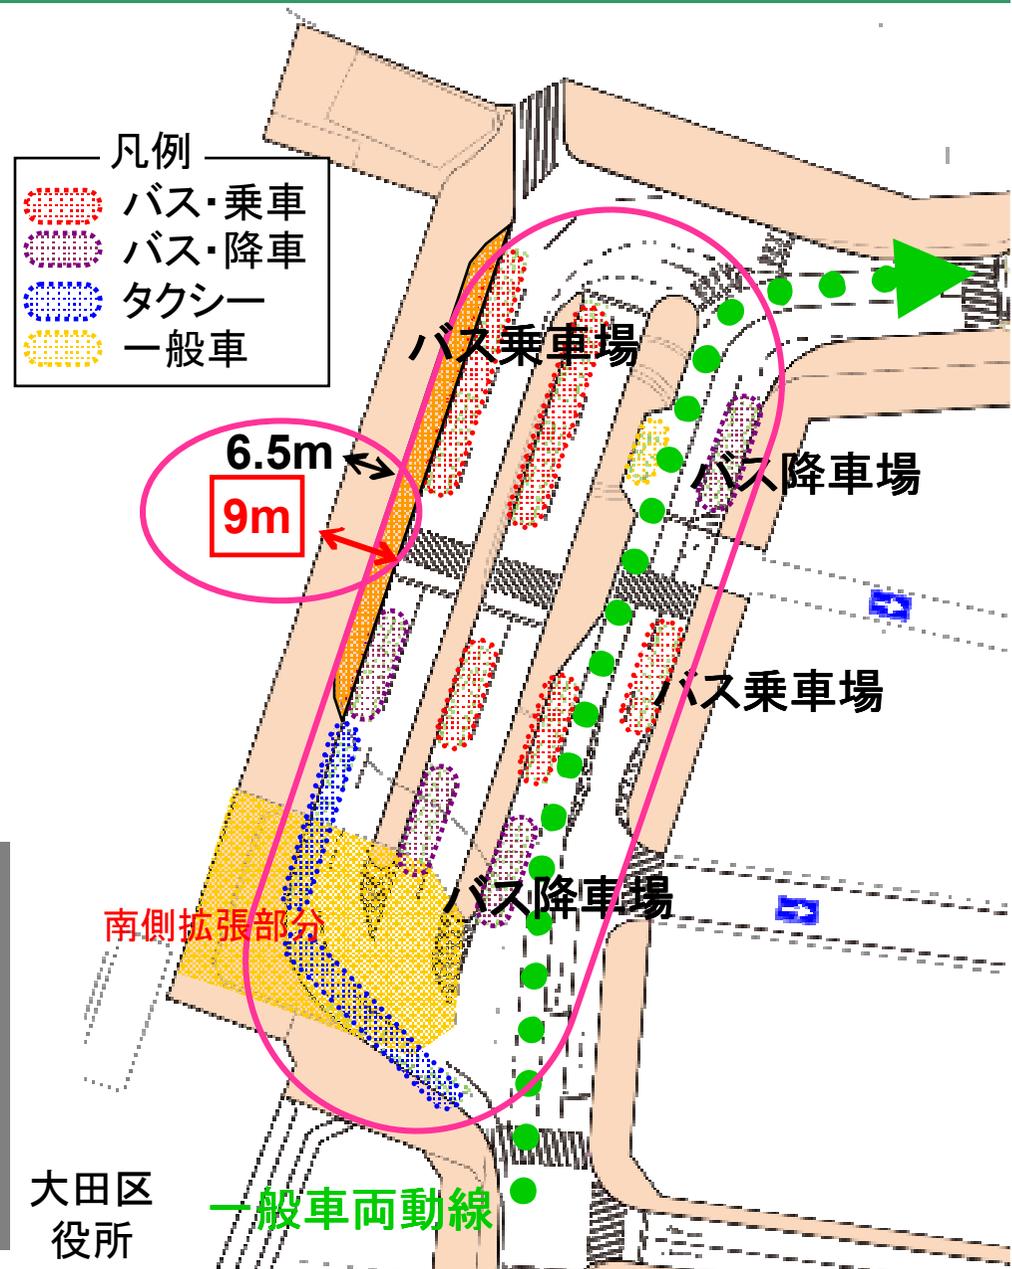
■アイランド型

- ・バス乗降場の集約
- ・駅側歩道の拡幅
- ・一般車両の動線変更

- ・バス乗車滞留者の集中
- ・横断歩行者の安全面の負担増

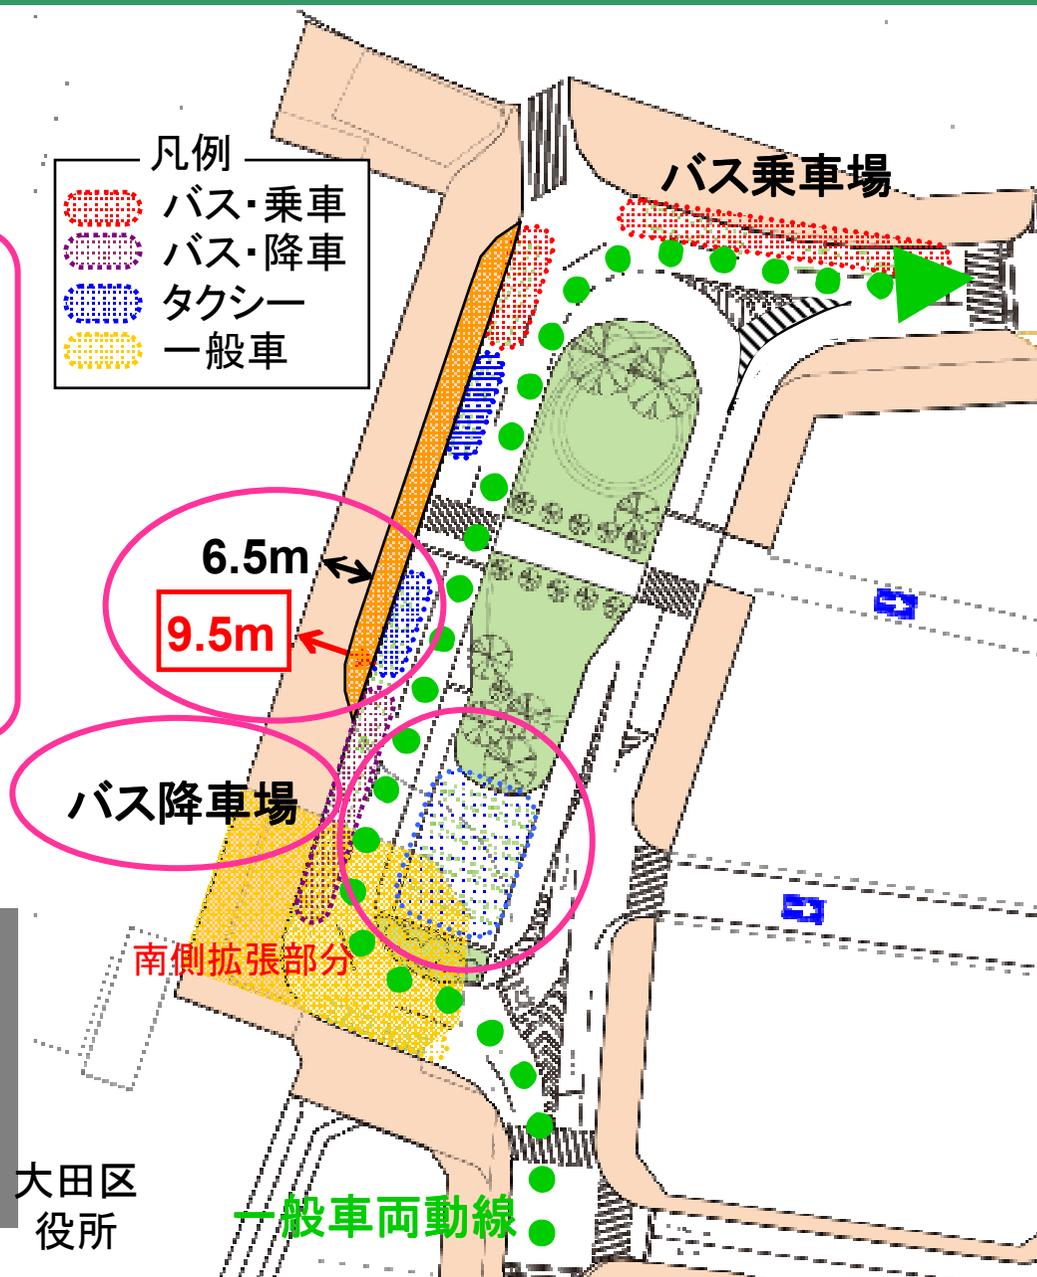
■ロータリー型①

- ・バス降車場の配置
- ・駅側歩道の拡幅
- ・タクシー待機場一部確保

- ・バス・タクシー・一般車
両の交錯

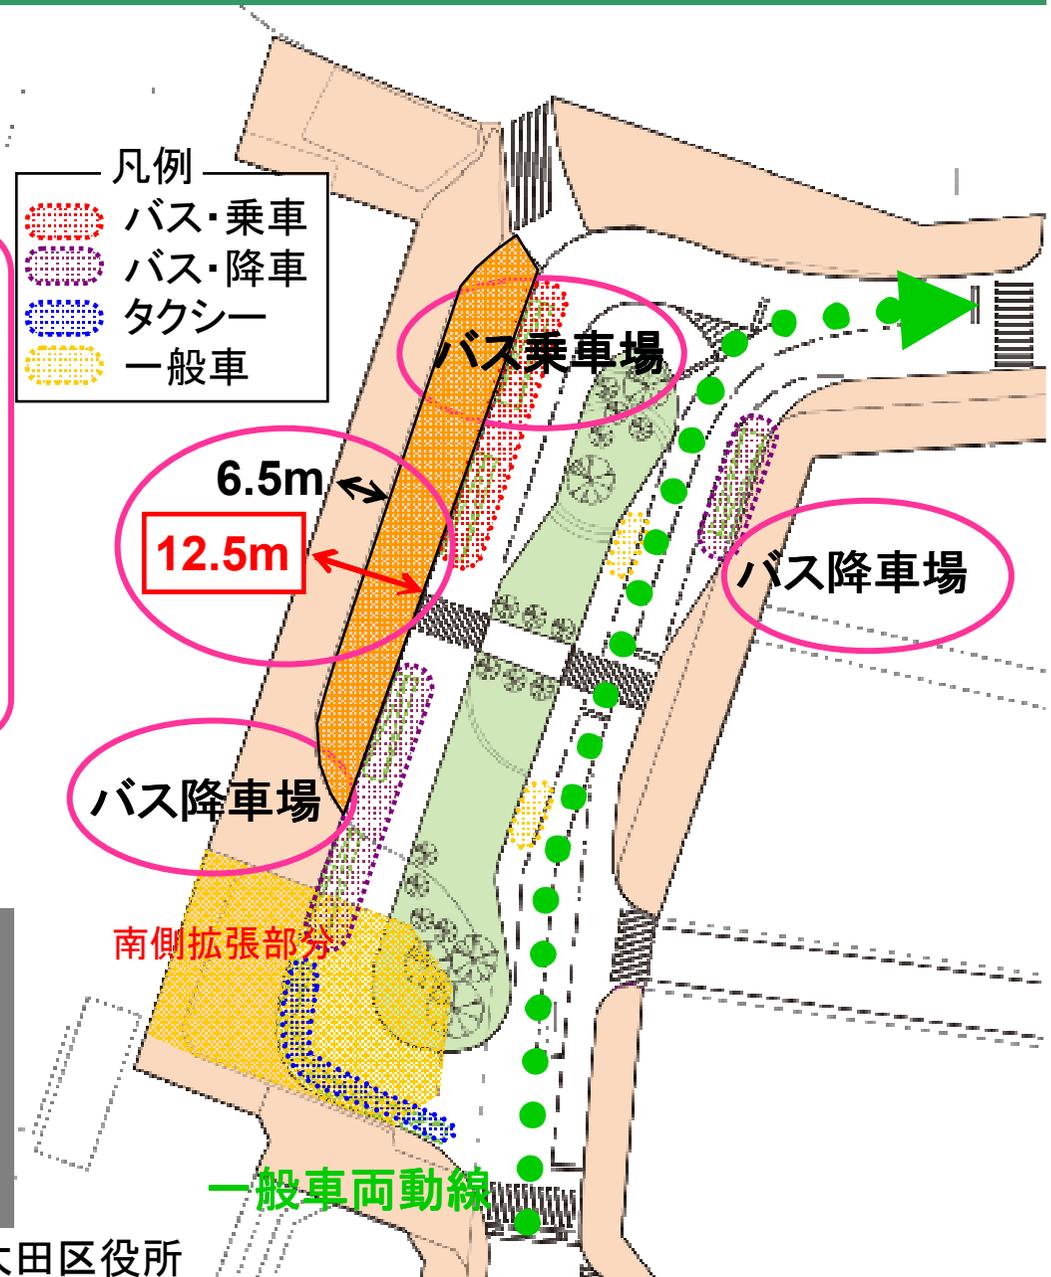
■ロータリー型②

- ・バス降車場（乗車場の一部）配置
- ・駅側歩道の大幅拡幅
- ・一般車両の動線変更

- ・シャトルバス転回不可

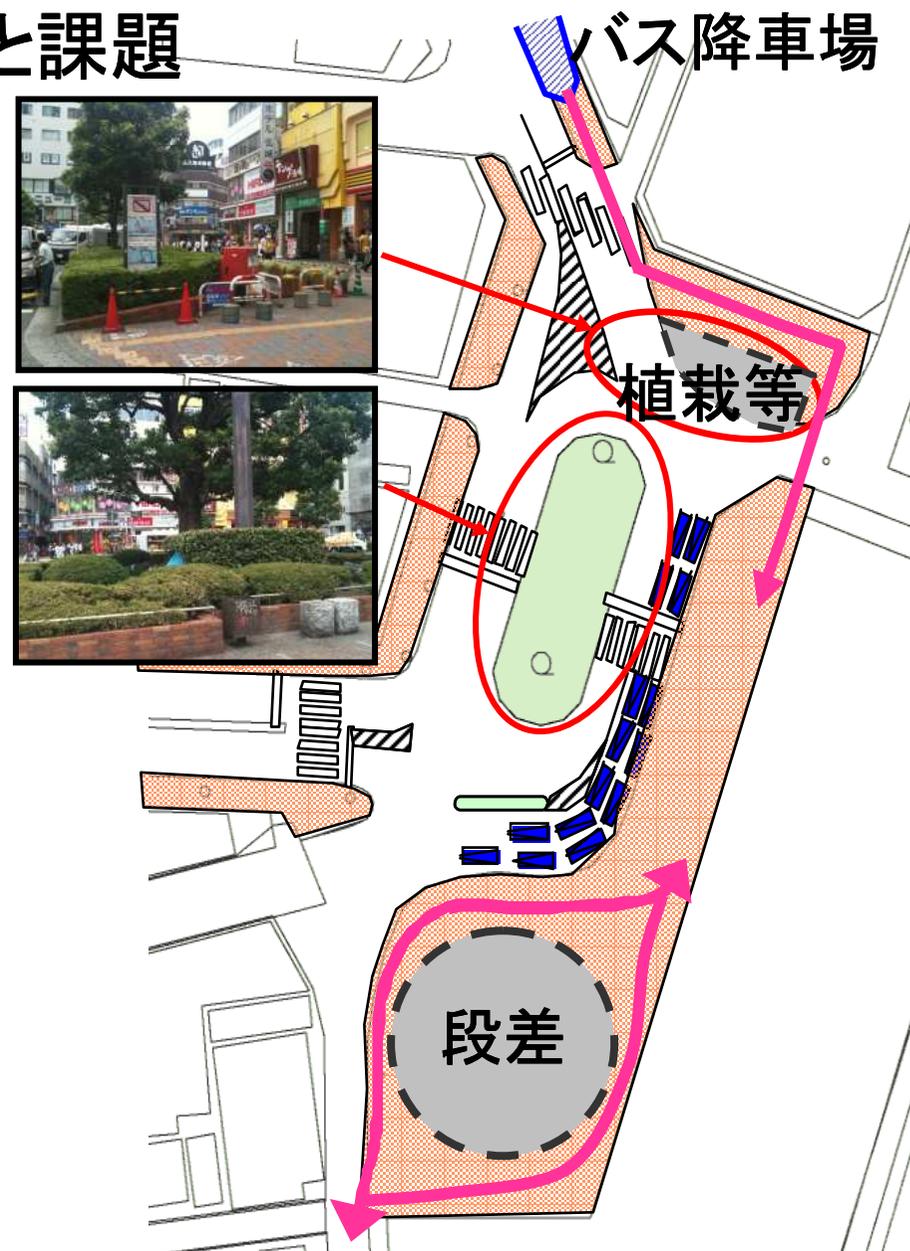
■ 駅前空間利用に関する現状と課題

- ・南側段差による歩行者動線への影響
- ・大回りを余儀なくされる北側の歩行者動線
- ・信号のない中央部横断歩道と交通島

- ・歩行者環境の改善

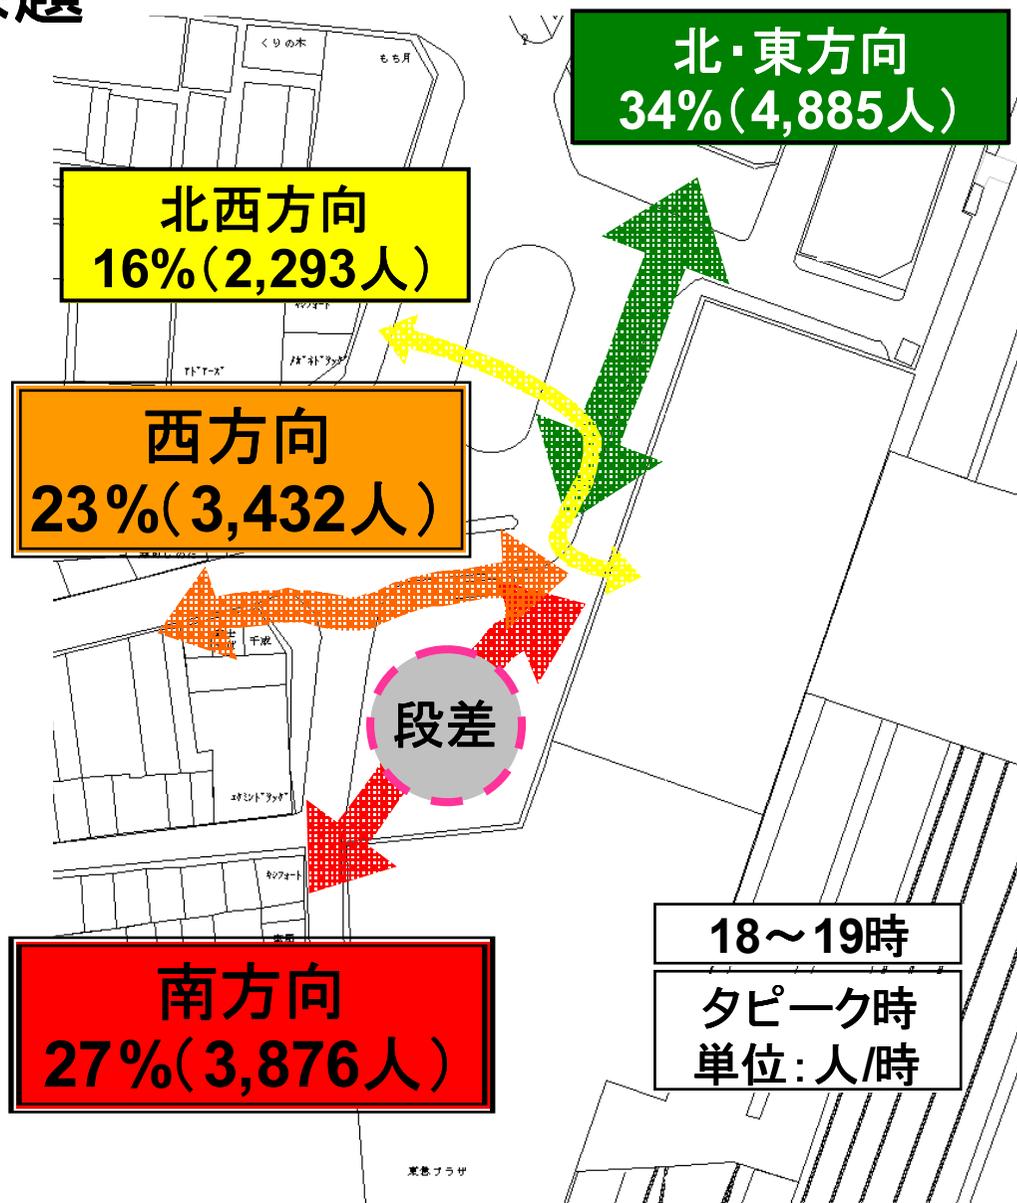
■歩行者交通量の現状と課題

- ・交通量のピークは夜18～19時、買物等を目的とした移動
- ・段差のある南・西方向の歩行者交通量が集中

- ・歩行者環境の改善

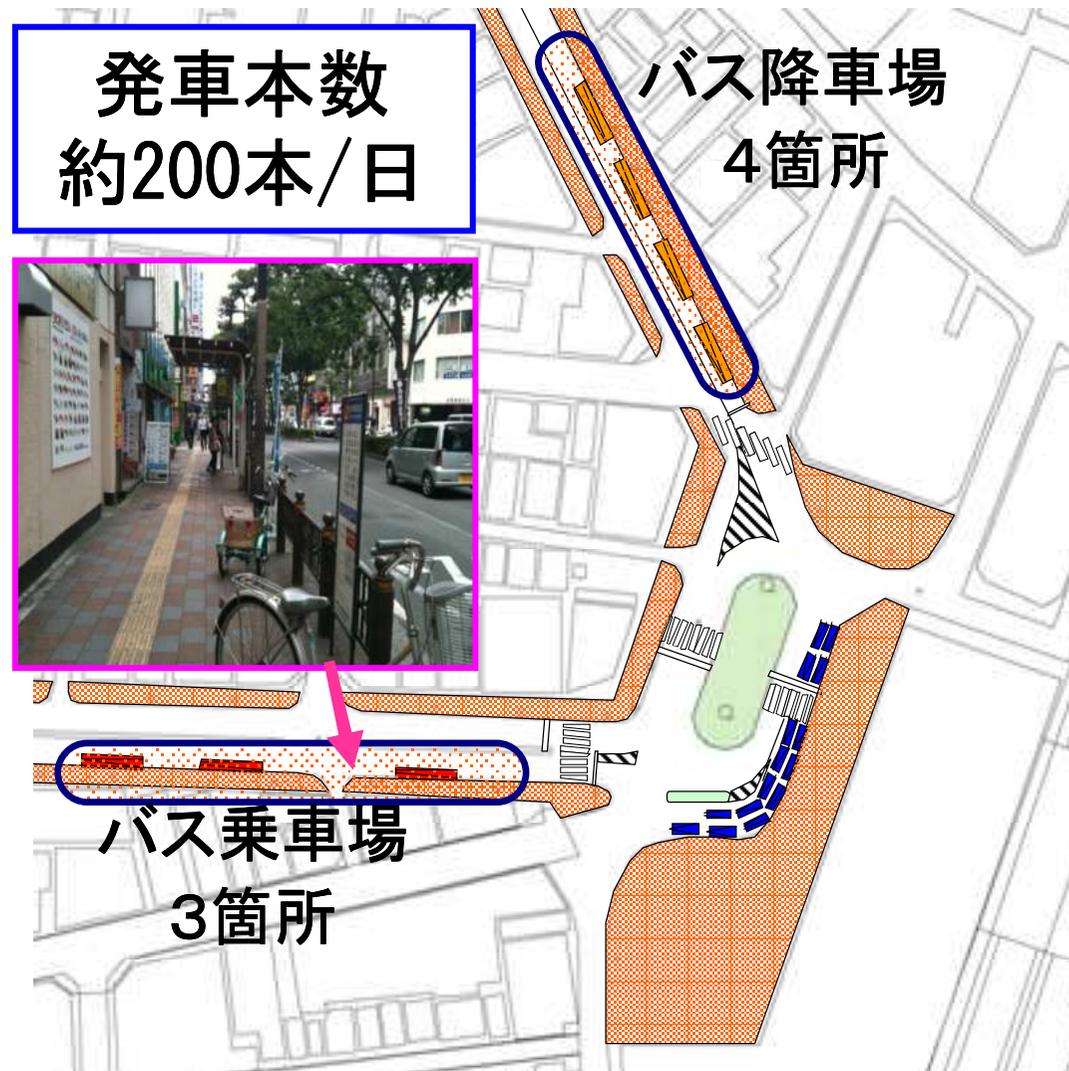
■交通結節機能の現状と課題

- ・バス乗降場の分散
- ・バス乗車場歩道幅員の不足
- ・バス発着数が東口と比較して少ない

- ・バス乗車場歩道幅員確保
- ・バス乗降場の再配置

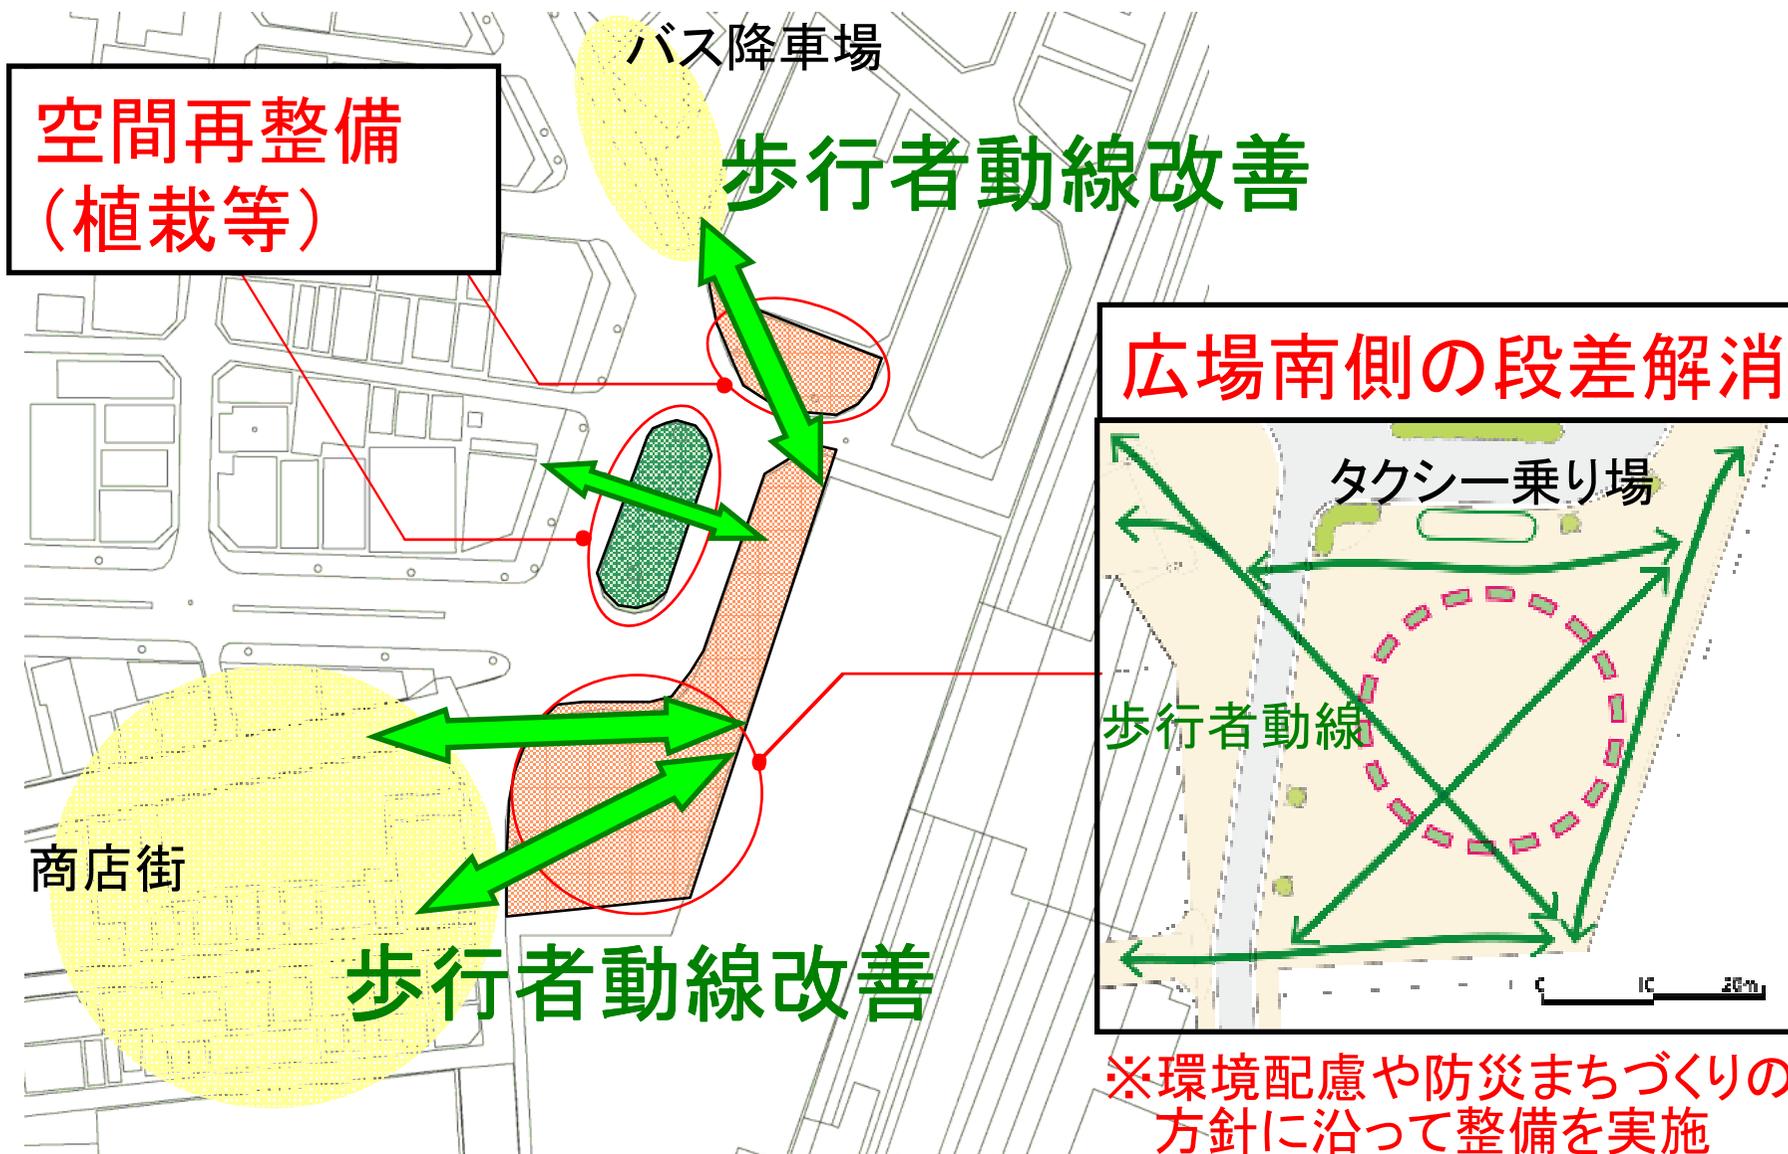
- 広場南側の段差解消
- 広場北側の空間再整備の検討
- 交通島の空間再整備の検討

■ 初動期の整備イメージ
