蒲田駅西口駅前広場 初動期整備デザイン基本計画 【資料編】

# 1 西口駅前広場の現況

## (1) 西口駅前広場の現況

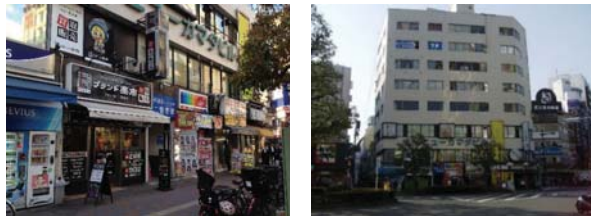
### 29番街区

- ・屋外広告物は低層部に集中している。
- ※壁面の色イメージ：白系

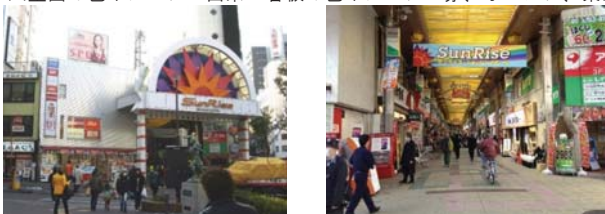
### サンライズ商店街入り口

- ・サンライズ商店街入り口に大きなアーケードがある。
- ・屋外広告物は建物低層部にある。店舗の陳列棚が店先に出ている。
- ※壁面の色イメージ：白系 看板の色イメージ：赤、オレンジ、紫色系

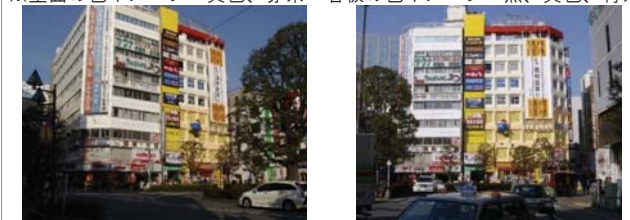
### 3番街区

- ・屋外広告物が建物壁面上部に設置されている。
- ・壁面に立体的な広告物がある。
- ※壁面の色イメージ：黄色、赤系 看板の色イメージ：黒、黄色、青系

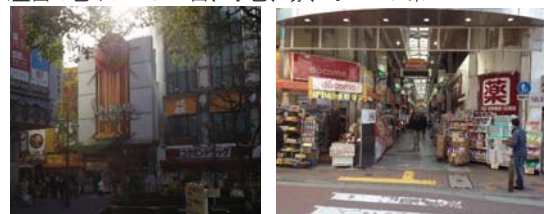
### サンロード商店街入り口

- ・サンロード商店街入り口に大きなアーケードがある。
- ・屋外広告物は建物低層部にある。店舗の陳列棚が店先に出ている。
- ※壁面の色イメージ：白、水色、赤、オレンジ系

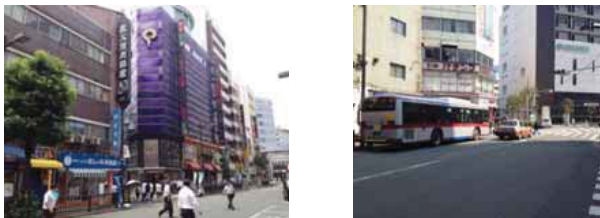
### 駅街路3号線方向

- ・ 通行量が少なくと車道を横断している人が多い。

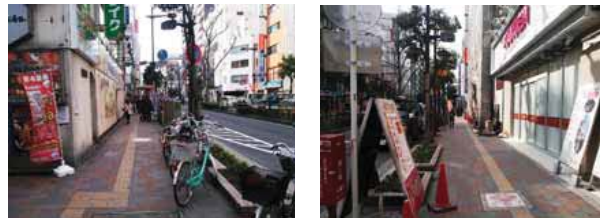
### 補助37号線方向

- ・ 立て看板や放置自転車が通行を妨げている。
- ・ バスの乗車待ちと歩行者が錯綜しており、狭い歩道。

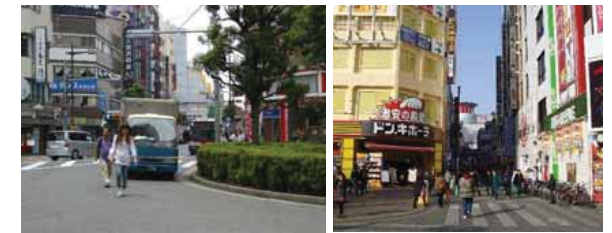
### 3番街区歩道

- ・ 歩行者が植栽帯付近の車道部を通行している。
- ・ 大学や専門学校などに通う学生の通学路になっている。

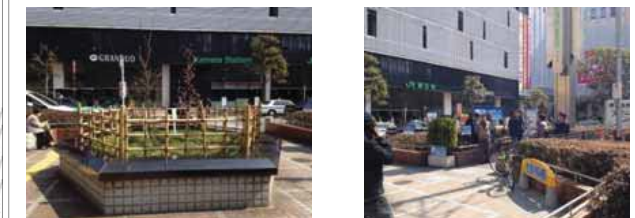
### 交通島

- ・ 植込みが通行の妨げとなっている。
- ・ 指定の喫煙スペースがある。

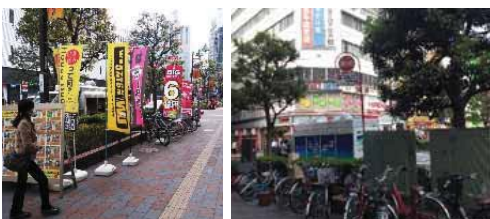
### 29・46番街区前の歩道

- ・ 歩行者空間に看板や放置自転車が幅員が狭い。
- ・ 植栽、荷捌き車両により駅との視認性が悪い。

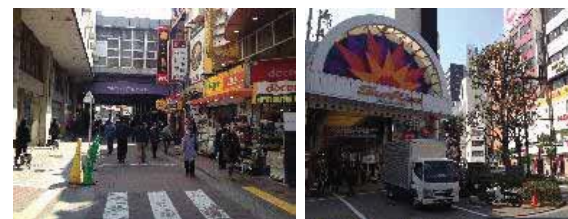
### 商店街前の歩車道

- ・ 自転車や歩行者の通行が多い。
- ・ 駅前広場と商店街の間の歩道と車道の段差がある。
- ・ 商店街前（日中）に荷捌き車両が停車しており、見通しが悪い。

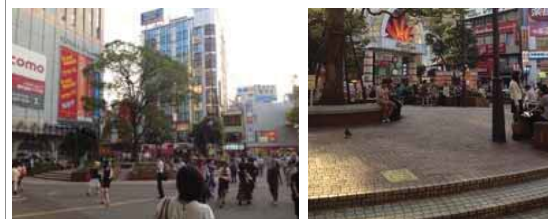
### 南側広場

- ・ まとまったオープンスペース。
- ・ 段差があり広場中央が閉鎖的。
- ・ ガムなどによる歩道の汚れ。

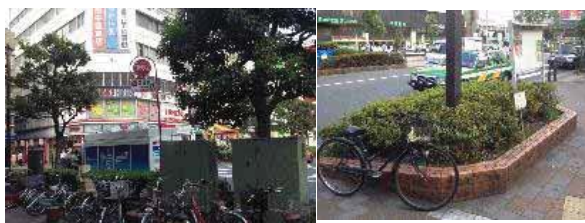
### 29番・46番街区前

14・15：くすのき、植7

植込8

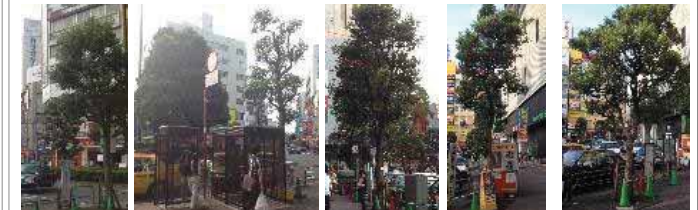
### JR駅ビル前

1：くすのき

2：くすのき

3：くすのき

4：くすのき

5：くすのき

植込20

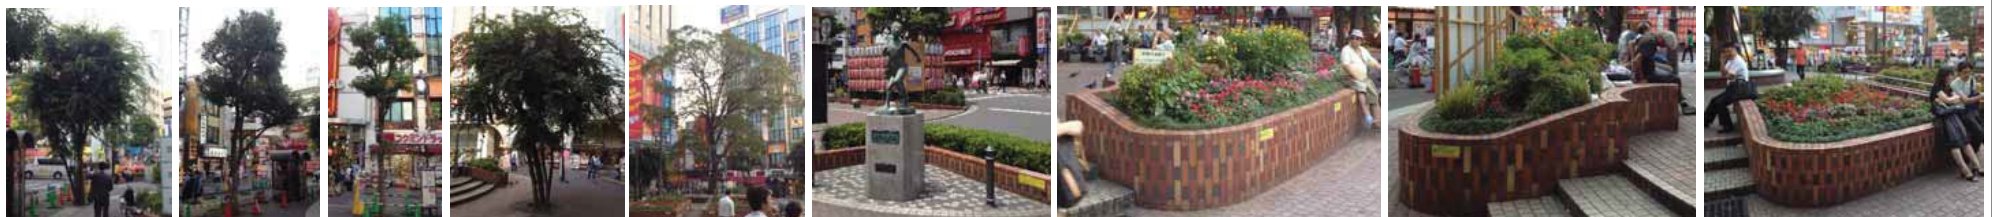
### 広場南側周辺

6：けやき

7：くすのき

8：くすのき

9：けやき

10：くすのき

植込1

植込2～5（さつき他）
