# 令和3年度 コアマモ移植実験結果 (1/2)

大森ふるさとの浜辺公園における水質向上の施策として、水質浄化に効果のあるコアマモを、人口干潟及び砂浜へ移植し、その移植可能性について調査分析いたしました。なお、この移植実験は大田区と五洋建設(株)の共同で実施しています。

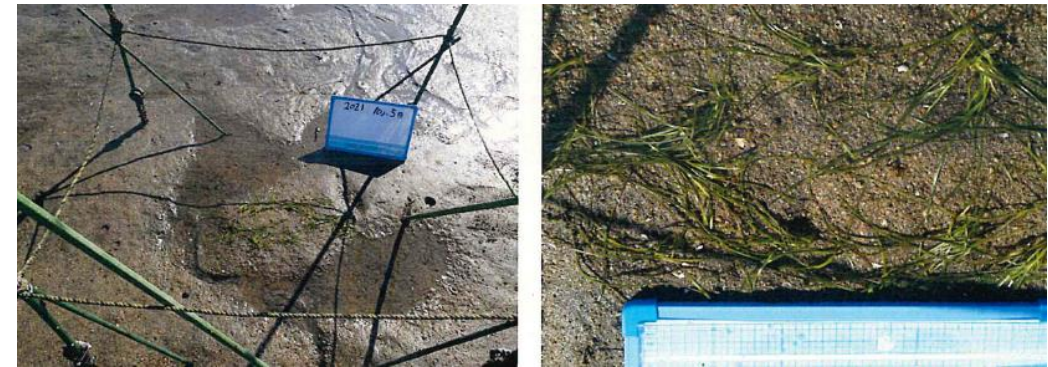
## (3) 2021年10月5日観測

15株に増加。葉長は7~20cmに伸長しており、新しい葉が出てきていた。

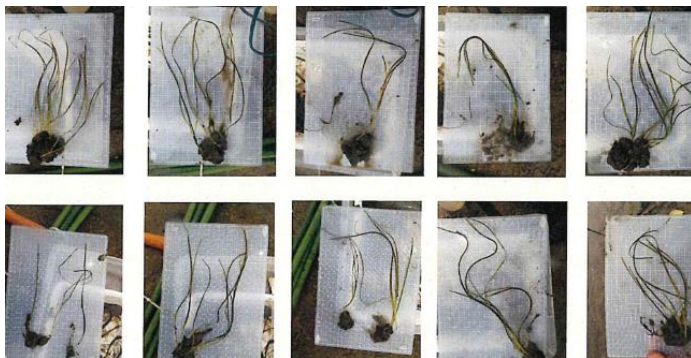
### (1) 2021年8月23日移植

砂浜部 (AP+0.4地点) にコアマモを10株移植。

葉長: 18~22cm

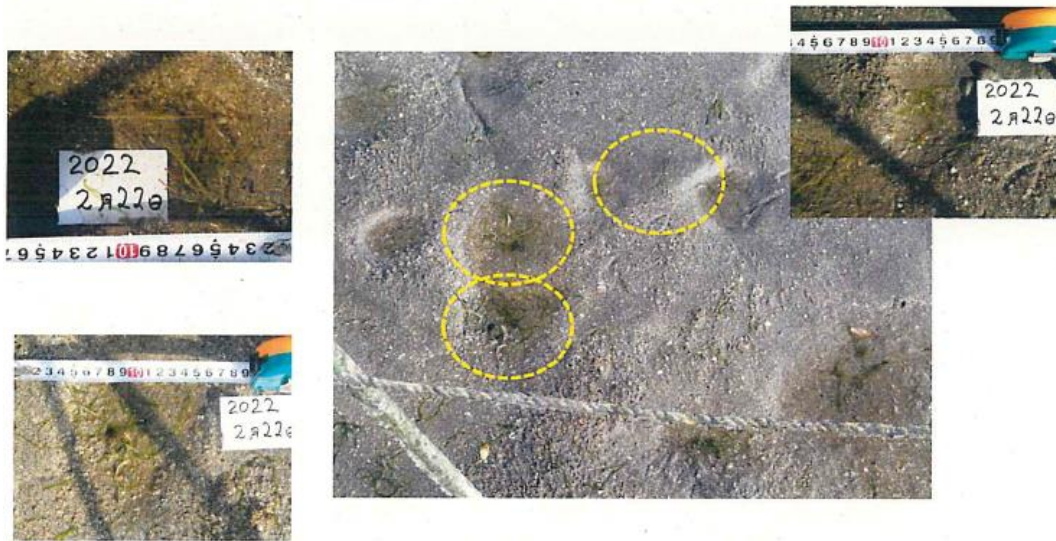
## (5) 2022年2月22日観測

3群落が残存  
葉長4~11 cm (平均5.9cm)

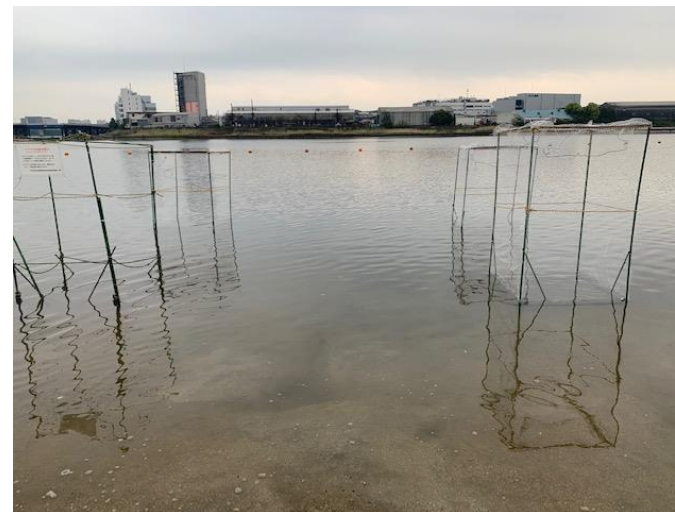
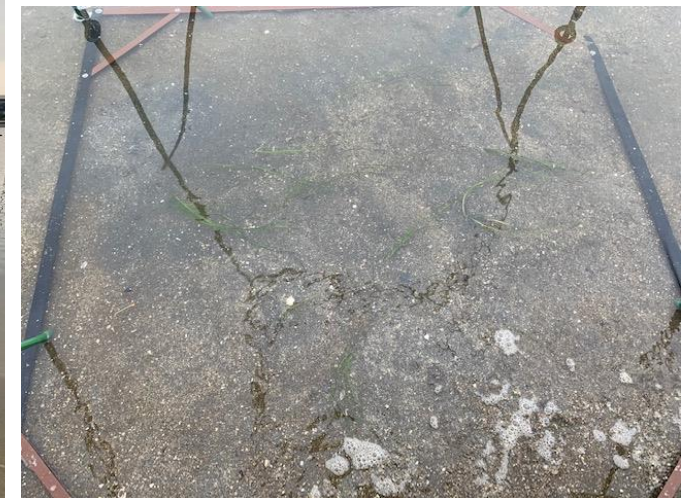
2022年4月20日に再移植を行いました。  
令和3年度の結果を踏まえ、移植株数の増加及び鳥よけネットの設置を行いました。また活発に成長する時期に合わせ移植時期を早めました。引き続き、当公園におけるコアマモ残存の可能性についてモニタリングしていきます。

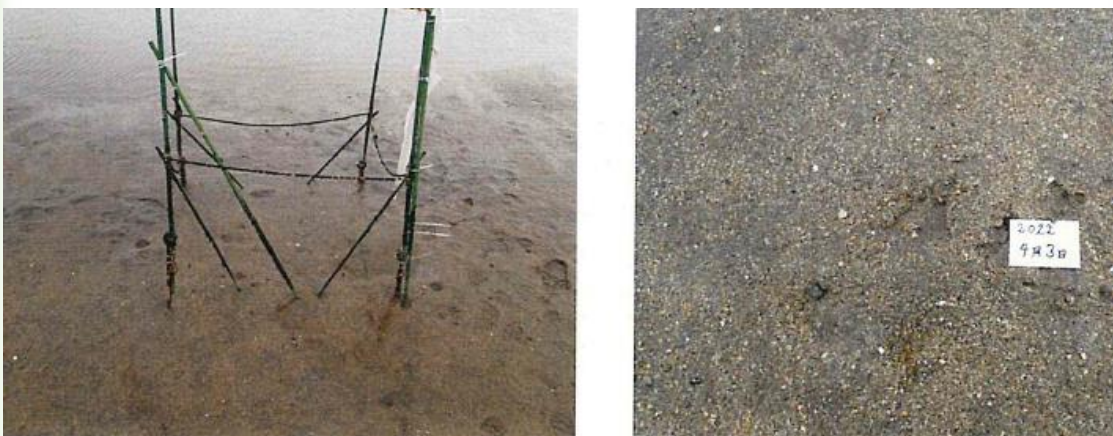
## (6) 2022年4月3日観測

群落は消滅していた。  
オオバン（藻食性鳥類）の食害を受けた可能性が高い。
