入新井第一小学校及び大森北四丁目複合施設
漏水事故調査報告書

令和6年10月

大田区

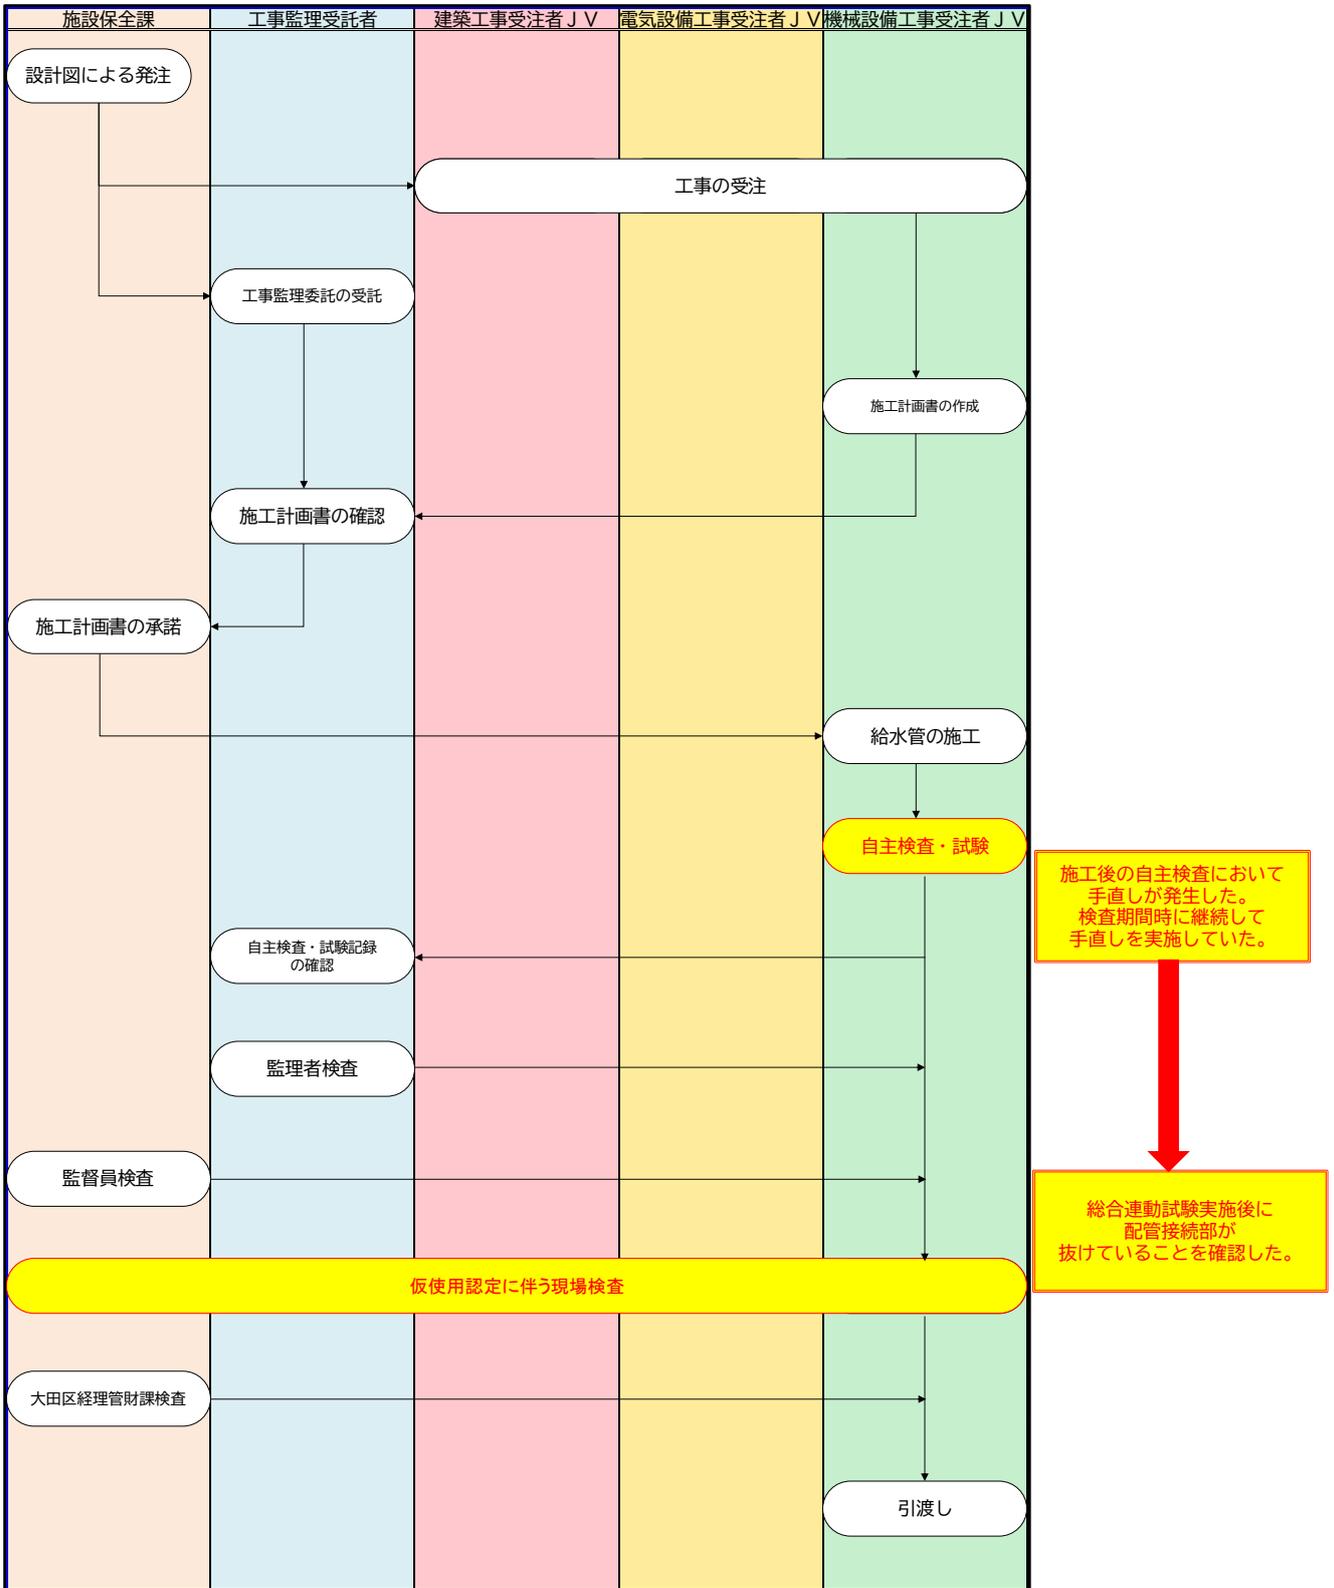
(図 4.2) 事故①における手順フロー (赤字部は支障があった箇所を示す)

事故①の直接的な原因としては、漏水のあった給水管の配管接続部の接着が弱くなったことにより当該配管接続部が外れたことが挙げられる。調査の結果、事故①が発生した経緯は以下のように考えられる。

事故①が発生した当日は、1階児童用女子便所1-2系統の給水管（水道用硬質ポリ塩化ビニル管）において、仮使用認定に伴う現場検査が予定されており、同検査項目の一つである総合連動試験のため、計画的に停電から復電に切り替えられ、それに伴い加圧ポンプが稼働していた。本来、加圧ポンプを稼働する際には、給水管内に溜まったエア（空気）を逃がすために給水管のバルブを開放しておく必要があったが、機械設備工事受注者JVが自主検査に基づく手直し工事（給水管とライニングの干渉を是正する工事）を行っていたため、バルブを一時的に閉止していた。このため、給水管内にエア（空気）溜まりが生じていたと推定される。その状況において、総合連動試験の実施に伴い加圧ポンプが稼働したことから、給水管内に衝撃（ウォーターハンマー現象）が発生したと考えられる。すなわち、5月25日から6月11日までに同様の状態で5回の総合連動試験を行っており、繰り返し給水管内に衝撃が加わり、配管接続部の接着剤による接着が弱くなり接続部が外れてしまったと考えられる。工事監理受託者及び機械設備工事受注者JVも同様の見解を示している。

対策として、パイプシャフト内の給水管接続部の接着状況の全数確認及び接続部が外れた系統の水圧試験を再実施するとともに、給水管の接続部の外れ防止用支持金物の追加を行った。

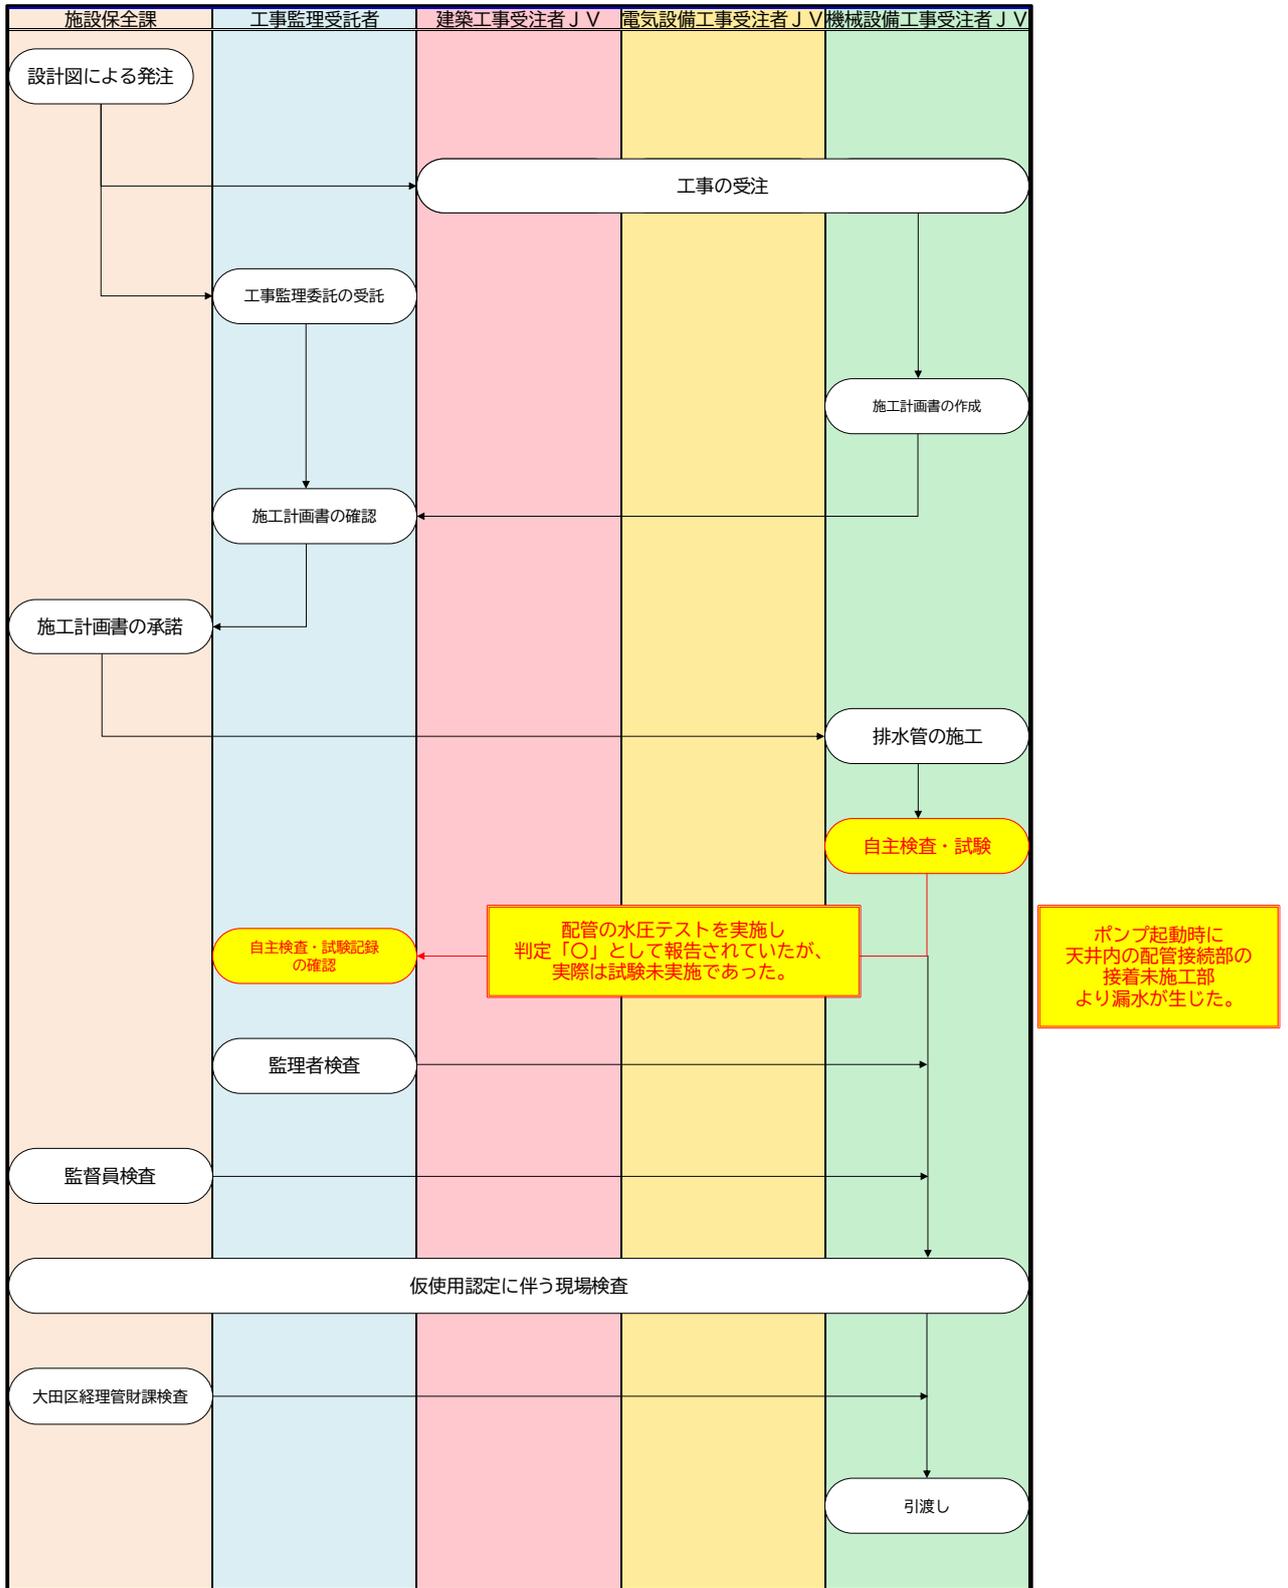
(図 4.3) 事故②における手順フロー (赤字部は支障があった箇所を示す)

事故②の直接的な原因としては、漏水のあった排水管の配管接続部の接着が未施工であるにもかかわらず、機械設備工事受注者 J V が本設ポンプを稼働させたことが挙げられる。調査の結果、事故②が発生した経緯は以下のように考えられる。

機械設備工事受注者 J V の社内検査報告書においては、当該配管の水圧試験の判定結果が「○」となっていたが、実際には配管の水圧試験は実施されておらず、配管接続部の接着未施工部分があったことを事故後に確認した。配管の接続部は色付の接着材を使用しているため、接着実施の有無は施工後に目視により確認することも可能であったが、この目視確認も適切に実施されなかったと推定される。工事監理受託者は水圧試験の判定結果が「○」であることを機械設備工事受注者 J V の社内検査報告書で確認しているため、工事監理業務は適切であったといえる。

対策として、未施工部分の接着、及び他のポンプアップ排水管系統配管の接着状況の全数目視確認を実施した。また、ポンプアップ排水管については全数水圧試験を実施のうえ、給水管については再度の全数水圧試験を実施した。さらに、その他の排水管においても全数満水試験を行った。

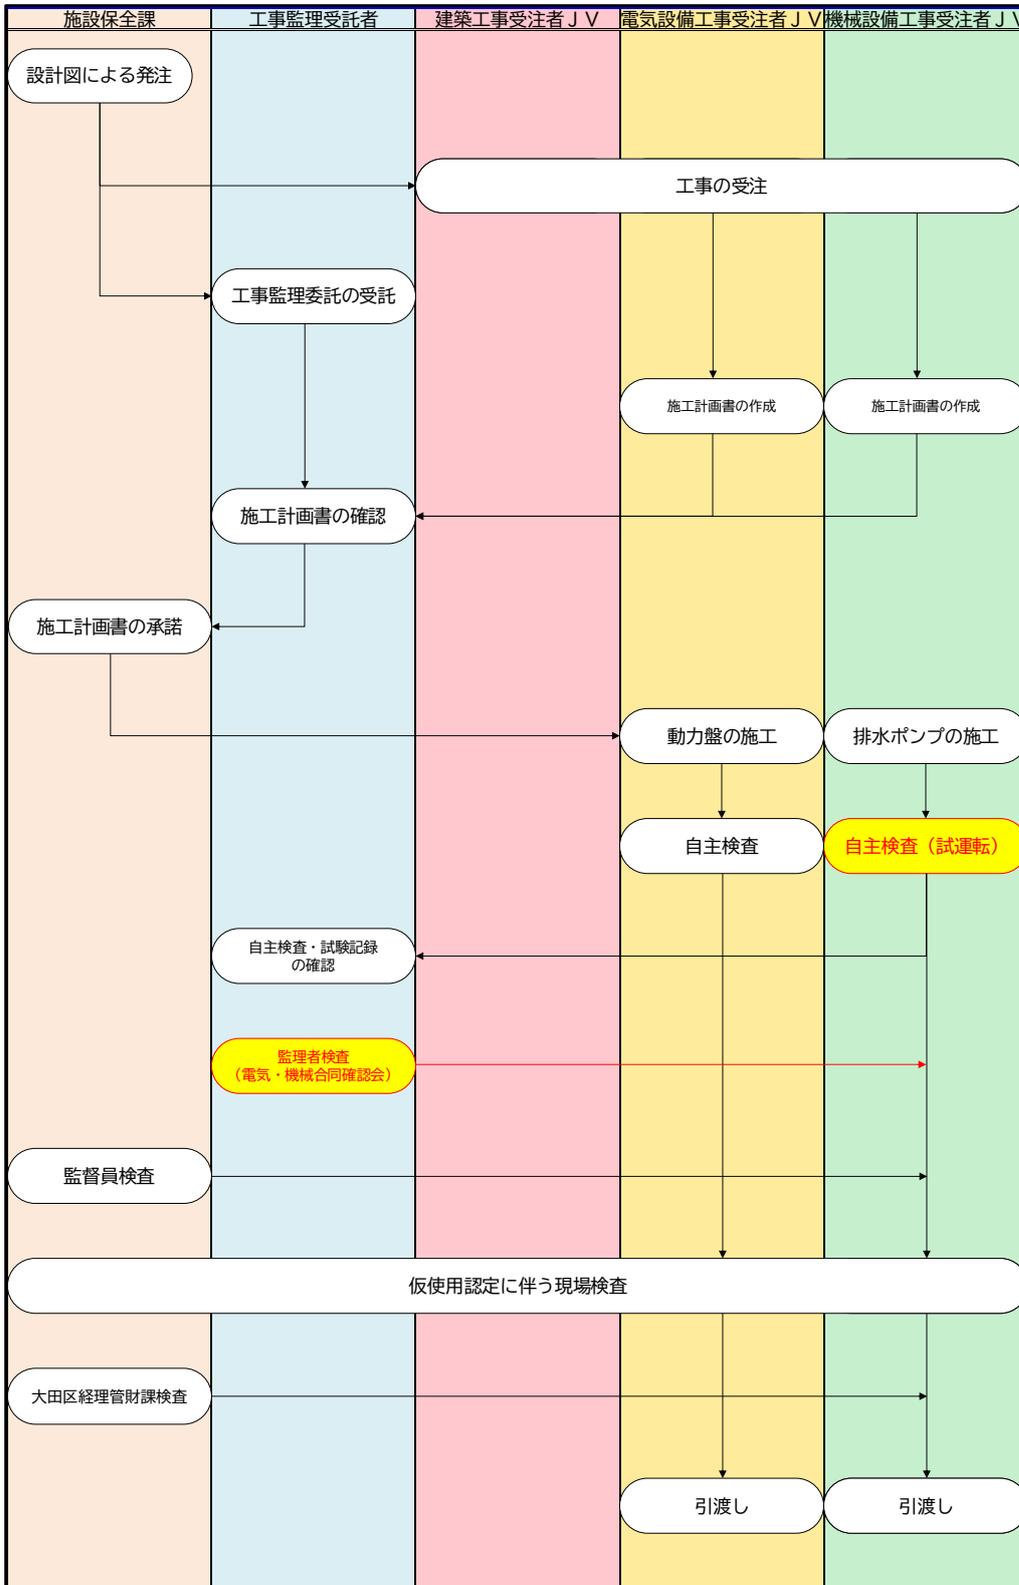
(図 4.4) 事故③における手順フロー（赤字部は支障があった箇所を示す）

事故③の直接的な原因としては、本来、雨水利用貯留槽から雑用水槽に水を移送するための水中ポンプ（以下「本件水中ポンプ」という。）を稼働するにあたり設置が必要となるフロートスイッチ（一定の水位に達した場合にポンプを自動で停止させることにより、漏水を防止する制御機構）が未施工であるまま東京都建築指導課の検査に至り、本件水中ポンプが稼働されたことが挙げられる。調査の結果、事故③が発生した経緯は以下のように考えられる。

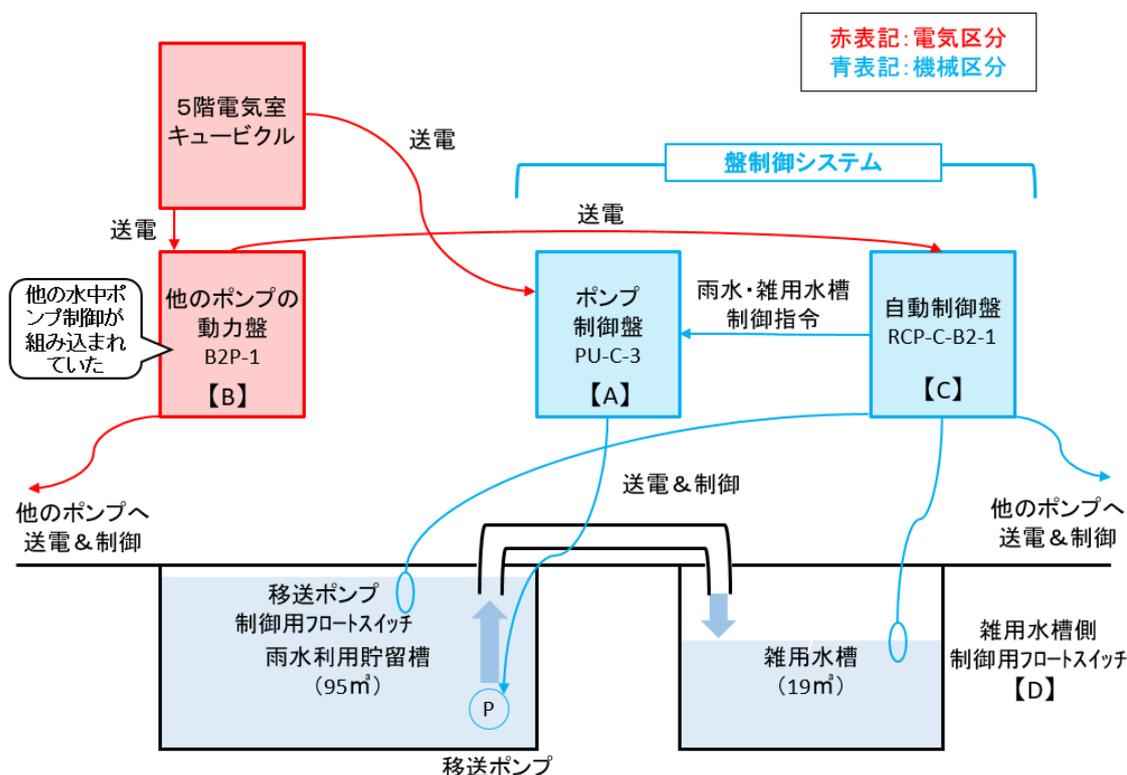
(図 4.5) 設計図面における制御システム

まず設計時においては、事故③が発生した本件水中ポンプに関し、ポンプ動力の電源供給及び動力盤【B】の施工は電気設備工事、その他の部分（移送ポンプ本体、ポンプ制御盤【A】、自動制御盤【C】、付随する制御配線・配管、フロートスイッチ等）の施工は機械設備工事において実施するものとして区分されていた。（図 4.5）

しかし工事着手後、電気設備工事受注者 J V 及び機械設備工事受注者 J V 間で、上記設計のうち機械設備工事受注者 J V が設置する予定の「ポンプ制御盤【A】」及び「自動制御盤【C】の一部」の機能が、電気設備工事受注者 J V が設置する予定の「動力盤【B】」に組み込まれており重複しているとして、調整されることとなった。（実際には図 4.5 のと

おり、本件水中ポンプに係る制御機能については、「ポンプ制御盤【A】」及び「自動制御盤【C】の一部」が有しており、本件水中ポンプ以外のポンプの制御機能を有する「動力盤【B】」には組み込まれておらず、機能・システムにおいて重複は無かった。）

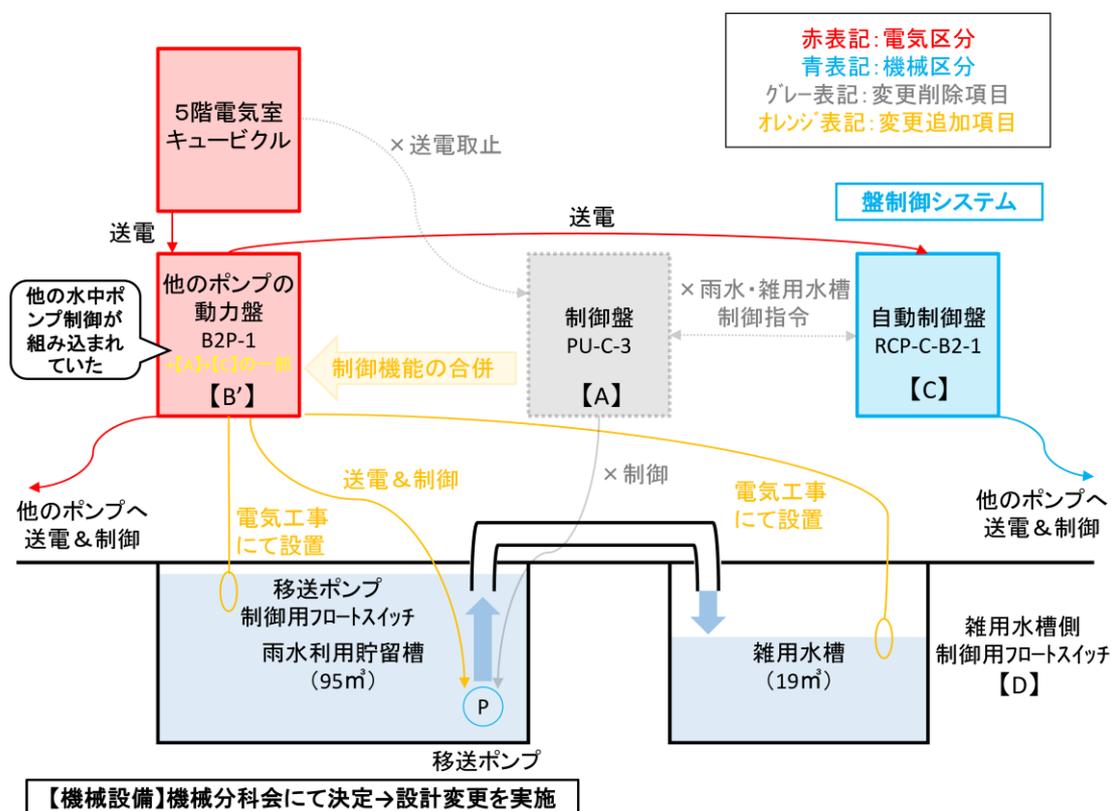
(図 4.6) 変更案での制御システム

これに対応するため、電気設備工事受注者JVと機械設備工事受注者JVにて協議を行い、動力盤【B】にポンプ制御盤【A】の機能及び自動制御盤【C】の機能の一部を組み込んだ動力盤【B'】を採用することとし、電気設備工事受注者JVが施工することとなった（以下「本変更」という。）。

その際、機械設備工事受注者JVは、本件水中ポンプに係る制御機能を有する設備の一部である自動制御盤【C】に付随していた雑用水槽側制御用フロートスイッチ（以下「フロートスイッチ【D】」という。）も電気設備工事受注者JVにおいて施工するものと認識していたが、電気設備工事受注者JVはそのような認識をしていなかった。

本変更について、令和4年4月13日に実施された、機械設備工事に関する分科会である機械分科会（区機械担当、機械設備工事受注者JV、工事監理受託者）においては、電気設備工事受注者JVが動力盤【B'】を施工することとなったため、機械設備工事受注者JVからポンプ制御盤【A】の施工は取りやめとする提案がされ、工事監理受託者が確認のうえ、区機械担当が承諾した。（図4.6）
