# 落下物対策の強化策(報告書)

平成 30 年 3 月

落下物防止等に係る総合対策推進会議

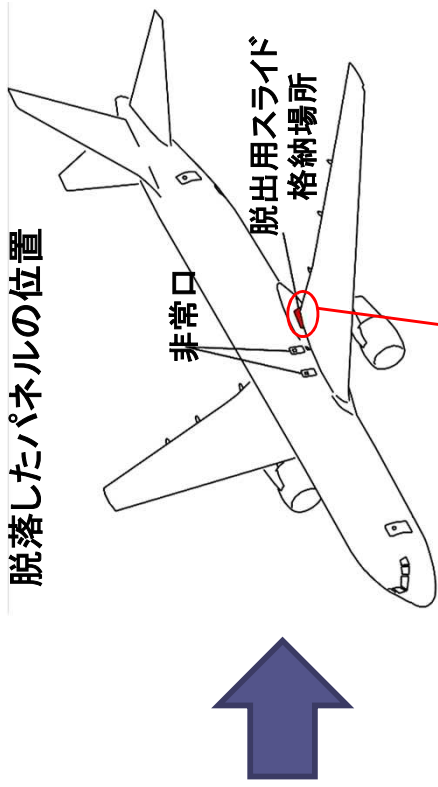
## 脱落したパネルの位置

1. 発生日時／場所 平成29年9月8日 17:34頃／成田国際空港
2. 航空機 ボーイング式767-300型(JA621A)
3. 出発地及び目的地 大連空港→成田国際空港(ANA904便)
4. 搭乗者 乗客185名、乗員10名 計195名
5. 概要 当該機は、9月8日17時34分に成田国際空港B滑走路に着陸し、到着後の点検において、前日と同一箇所のパネルが脱落していることが判明した。成田国際空港及び大連空港において滑走路を点検するもパネルは発見されなかった。
6. 推定原因及び対策 脱出用スライド装置交換後も同様の事案が発生したことから機体側のシステムについても調べた結果、機体側に取り付く高圧空気が入ったボトル※から脱出用スライド装置に高圧空気を供給する配管に空気が漏れ、4か所あるロックの解除装置が作動しうち数か所が外れ、本事象に至ったと推定した。  
 このため、前述の脱出用スライド装置に加え、当該ボトル及びこれを制御する装置等の交換を実施した。なお、メーカー(Zodiac Singapore社)にて詳細検査を行い、全日本空輸がメーカーとともに空気漏れの原因の追求及び恒久対策の促進を図っていくこととしている。  
 ※ 高圧空気により当該ドアを開け、脱出用スライドを展開させる。

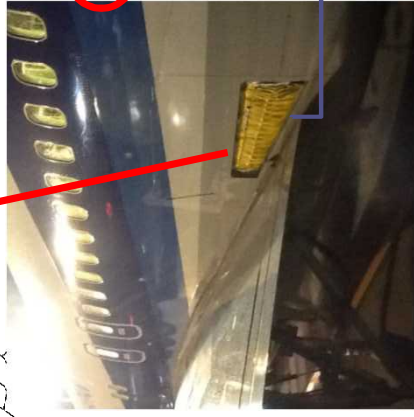
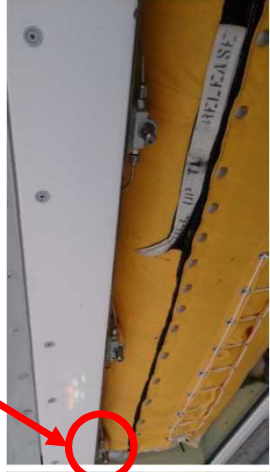
(例4) 脱出用スライドパネルにおける改良型部品への交換

○航空機の脱出用スライドのドア・パネルが落下したことから対策として、ドアのロックを解除するための機構に係る部品を改良型のものに交換

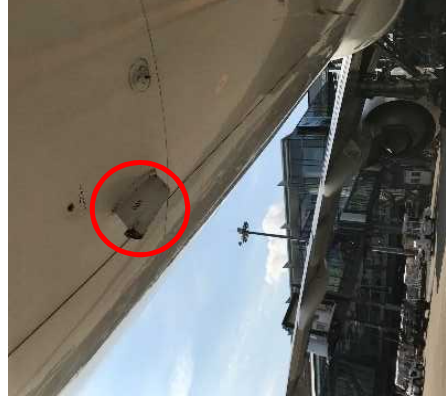
【ドレイン・マストのヒーターについて】

- 機内で使用されたあとの飲料水等は、胴体の下に取り付けられている排水塔（ドレイン・マスト）から、飛行中に機外に放出される
  - このため、排水が凍結しないようにヒーターが装備されている
- 氷塊落下対策としてヒーターが正常に作動するよう定期的に点検を実施
