まちづくり環境委員会 案件一覧

(令和5年12月1・4日開催分)

「令和4年度版大田区の環境調査報告書」の発行について

令和4年度版
大田区の環境調査報告書
～ 騒音・振動、大気、水質等の調査 ～

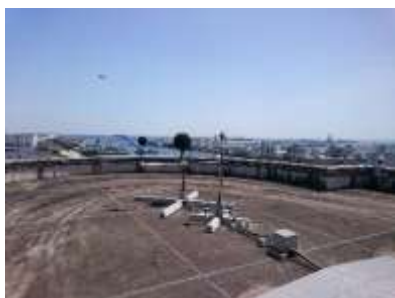
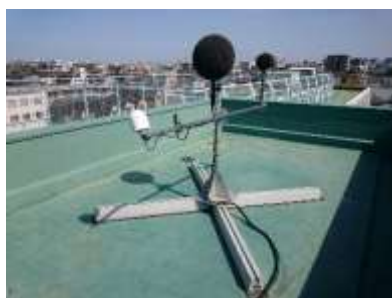
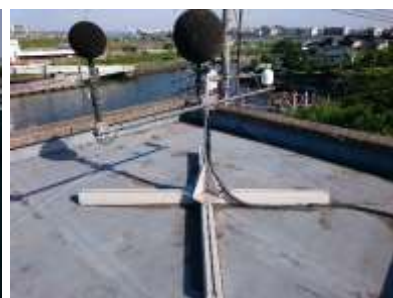
図2 調査地点の状況

各固定局には、図2 調査地点の状況のように航空機騒音自動測定装置を設置している。航空機騒音を測定する際、周波数重み付け特性はA特性^{※1}を、時間重み付け特性はSlow^{※2}を用いる。

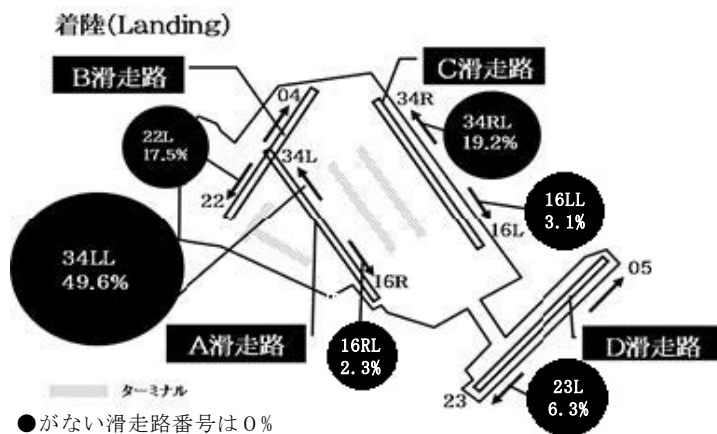
図3 滑走路別離着陸割合概念図

羽田空港の滑走路別離着陸の実施比率を表2に、概念図を図3に示す。

羽田空港の滑走路は4本あり、離着陸を行う方向が滑走路毎に各2通りある。離着陸の方向は、主に風向（北風、南風）によって決定され、基本的に風上を正面とする。また、優先滑走路方式によって原則的に行われないものがある。

令和4年度の滑走路の年間の使用頻度について、離陸ではC滑走路北向離陸（34RT）とD滑走路北向離陸（05T）が約7割を占めている。着陸ではA滑走路北向着陸（34LL）とC滑走路北向着陸（34RL）が約7割を占めている。

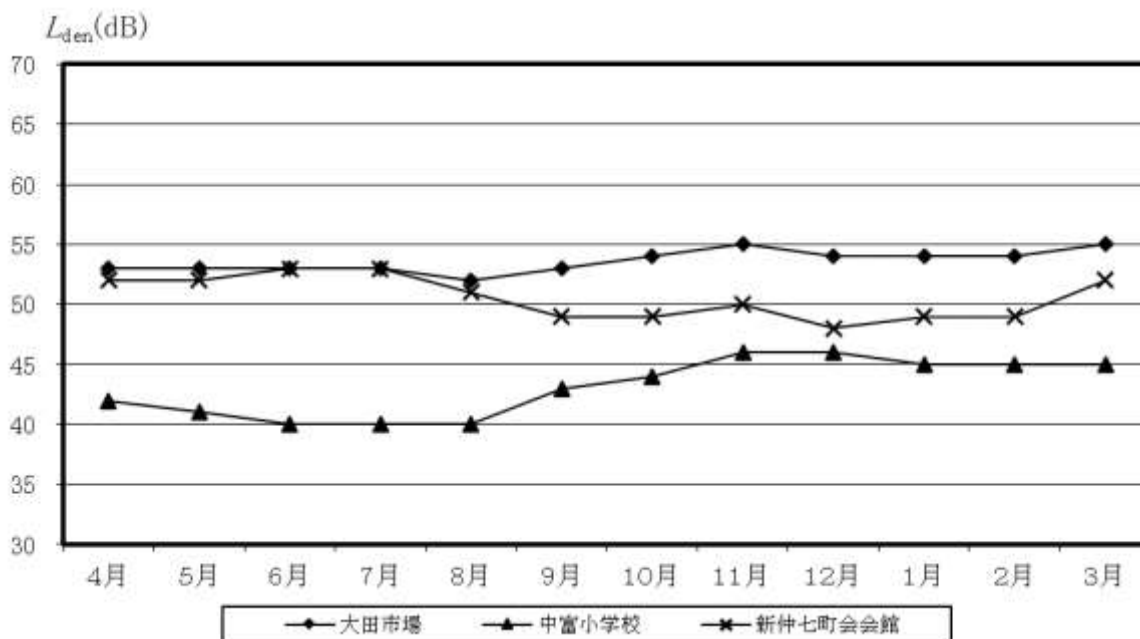
図4 毎月の騒音発生状況の変化 (L_{den})

各地点の月別測定結果は図4、表3のとおりであり、環境基準はすべての地点及びすべての月で達成している。これは滑走路の沖合への展開により、内陸部への影響が低減されていること、また、新型コロナウイルス流行による航空機の欠航・減便が影響していることが考えられる。

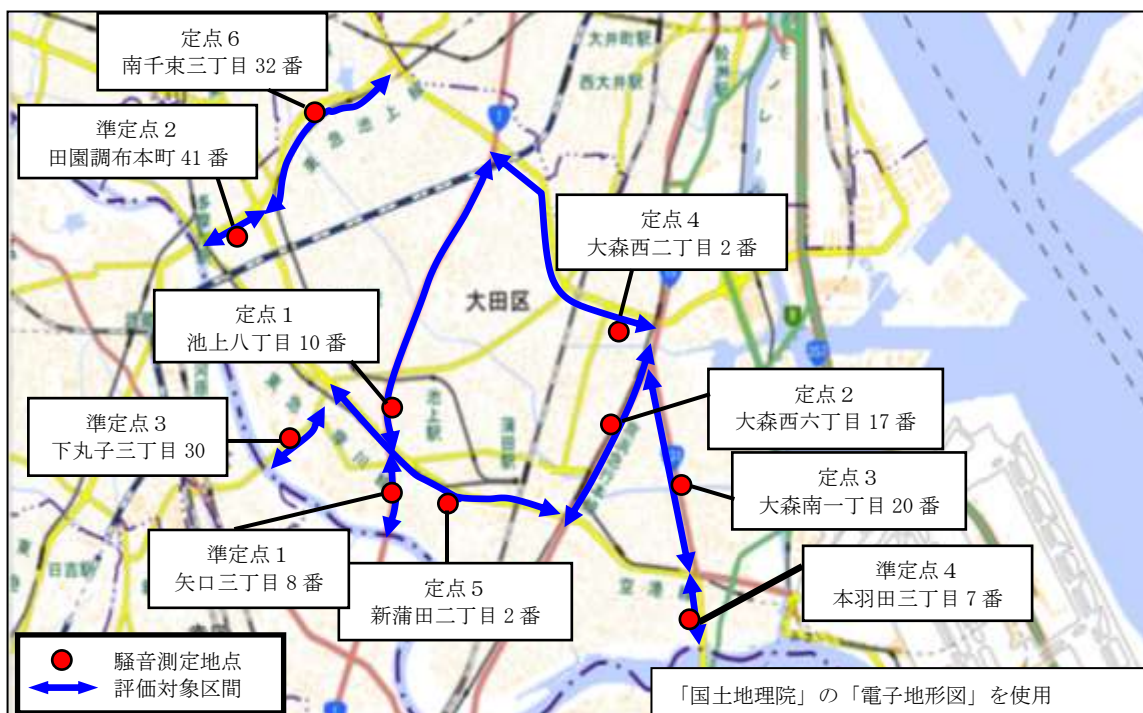
図1 令和4年度調査地点概要図

毎年評価を行う区間の調査地点を定点、5年に1度評価を行う区間の調査地点を準定点という。令和4年度に調査した評価区間と調査地点を図1及び表2に示す。

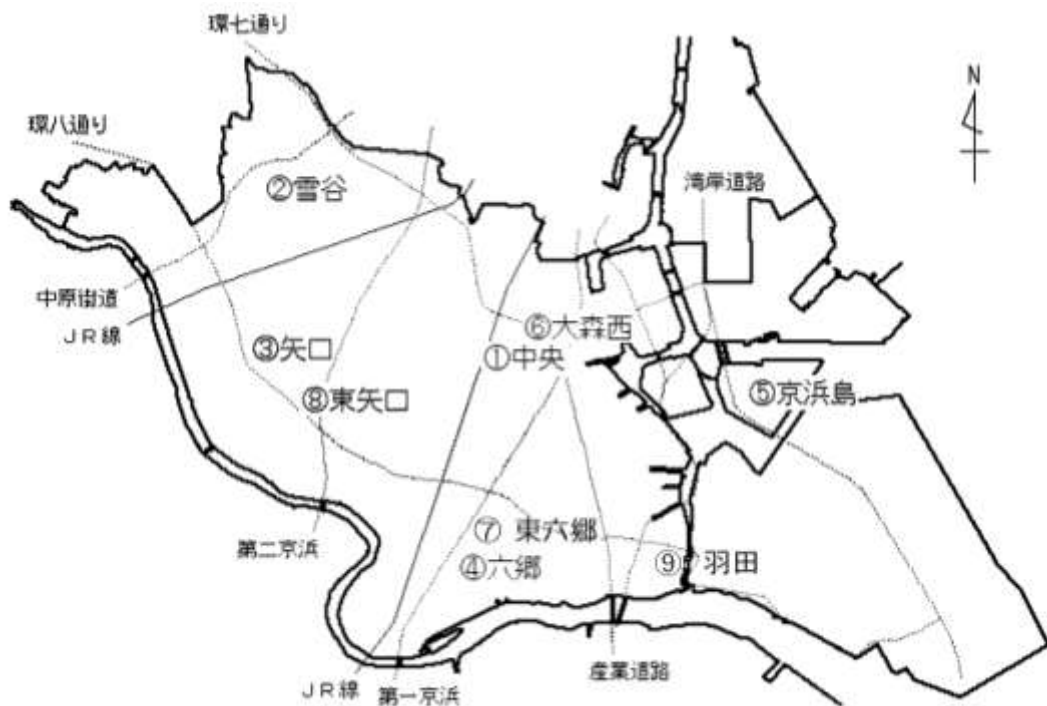
図1 測定局の配置図

住宅地などに設置している一般環境大気測定局（以下「一般局」とする）5局と、沿道に設置している自動車排出ガス測定局（以下「自排局」とする）4局について図1に測定局の配置図を、表1に測定局名と所在地を示す。

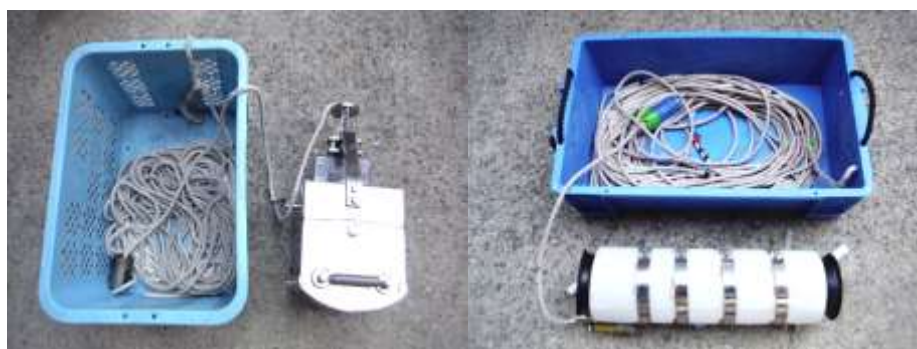
図2 バンドーン採水器

橋の上から表層水はポリバケツ、底層水はバンドーン採水器を用いて採水し、底質はエクマンバージ採泥器を用いて採泥した。(図2、3参照)

図3 エクマンバージ採泥器

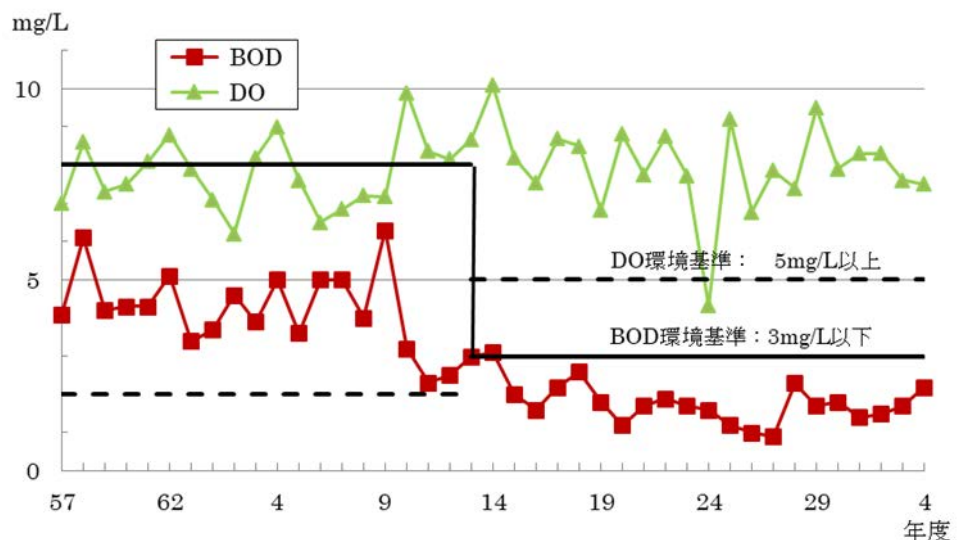
図 4 BOD と DO の経年変化（多摩川・多摩川大橋）

| 多摩川（B 類型） | |
|---|---|
| 経年変化 | <p>図 4 に BOD と DO の経年変化を示す。</p> <p>BOD は河川の有機汚濁の代表的な指標となる。DO は、魚類などの水生生物の生息には不可欠で、減少すると嫌気性細菌が増加し、悪臭物質が発生する。</p> <p>BOD、DO とも平成 15 年度以降、ほぼ環境基準を達成して推移している。</p> |

※平成 13 年に多摩川下流の環境基準が D 類型から B 類型に変更された

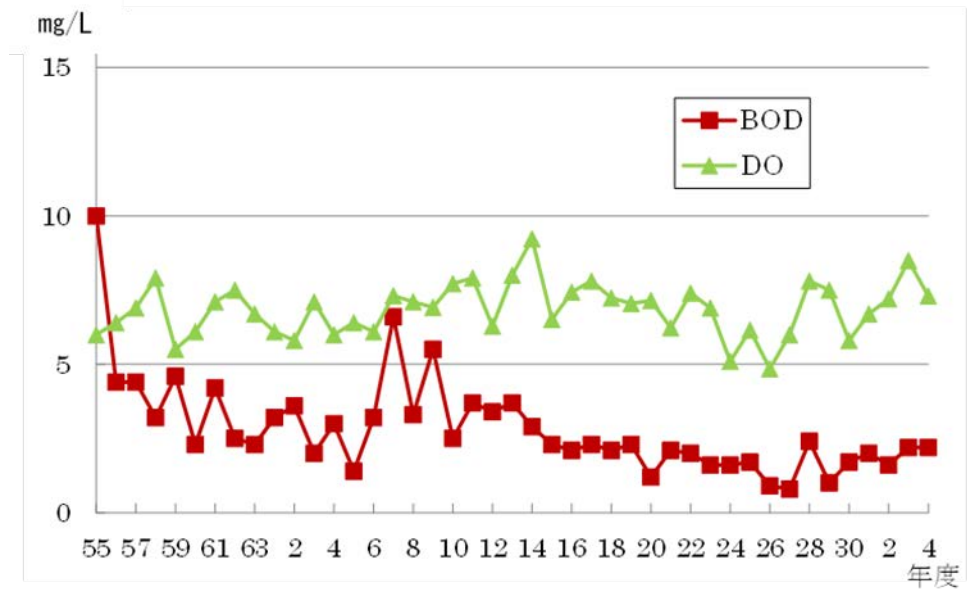
図 14 BOD と DO の経年変化（海老取川・穴守橋表層）

| 経年変化 | 図 14 に BOD と DO の経年変化を示す。 |
