大田区浸水実績図(昭和60年～令和5年)

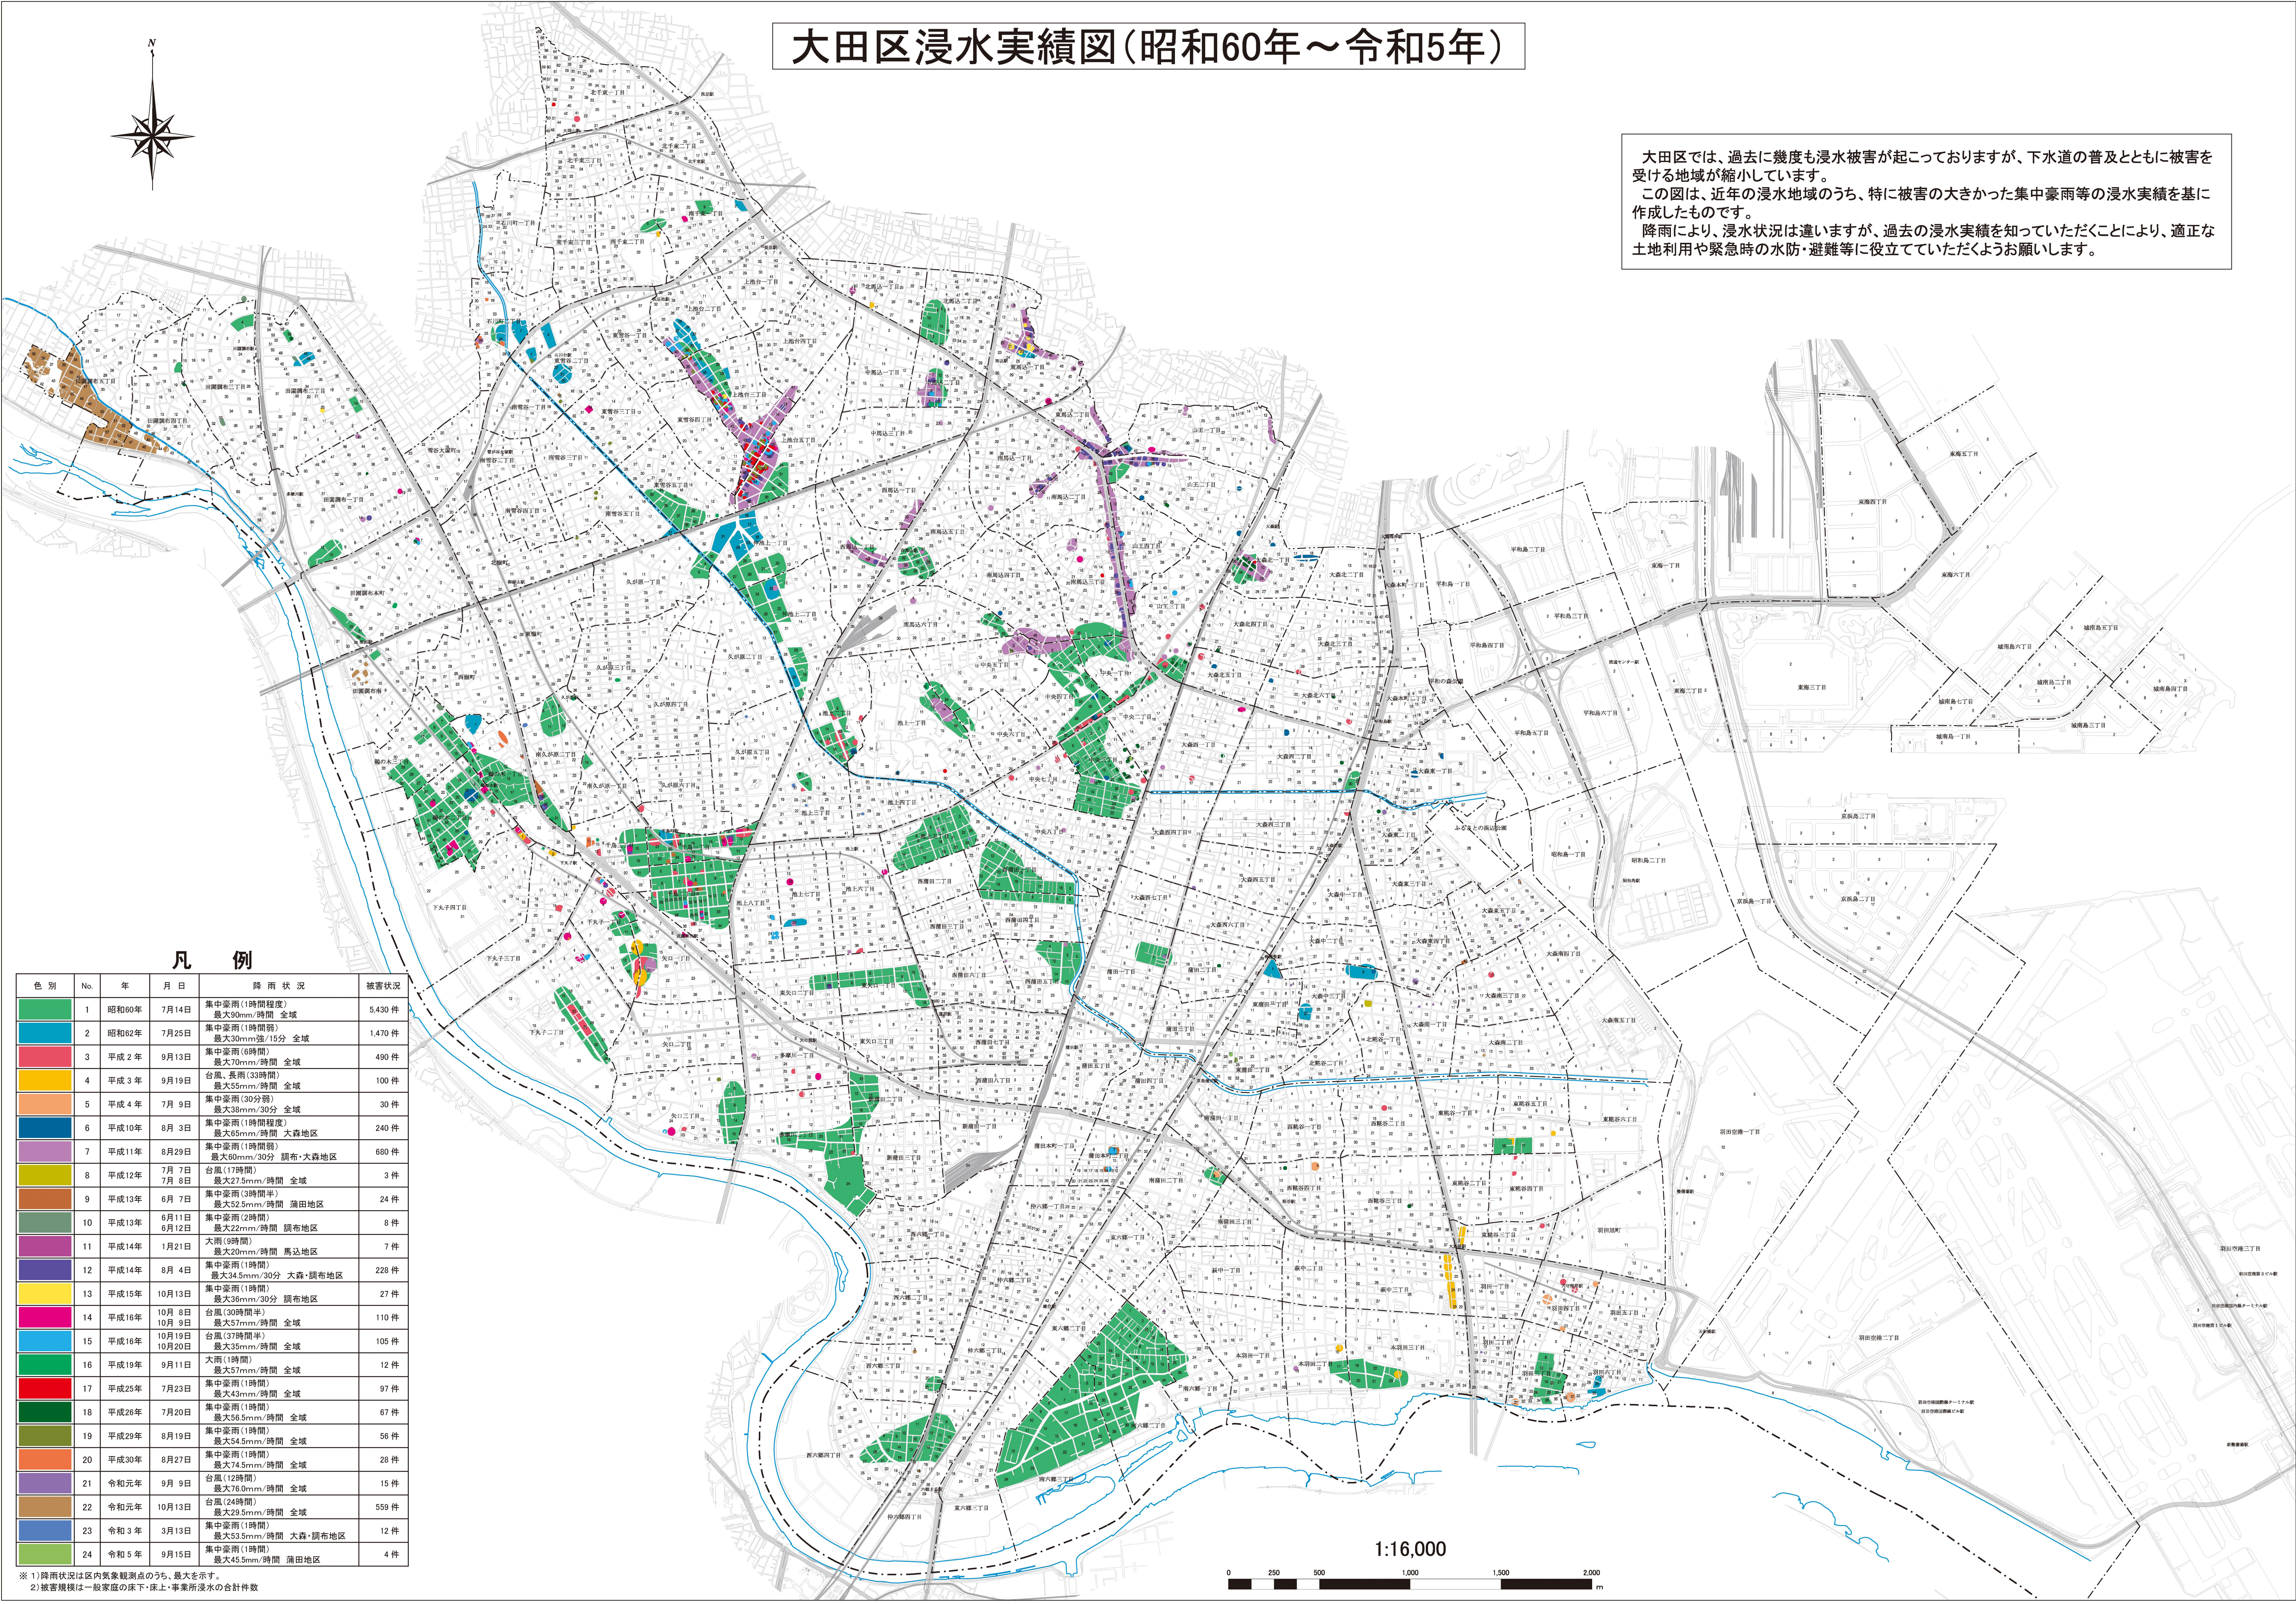
大田区では、過去に幾度も浸水被害が起こっておりますが、下水道の普及とともに被害を受ける地域が縮小しています。
 この図は、近年の浸水地域のうち、特に被害の大きかった集中豪雨等の浸水実績を基に作成したものです。
 降雨により、浸水状況は異なりますが、過去の浸水実績を知っていただくことにより、適正な土地利用や緊急時の水防・避難等に役立てていただくようお願いします。
