医療事故情報収集等事業 2022 年年報の公表について

医療事故情報収集等事業 第73回報告書のご案内

【2】酸素残量の確認不足（医療安全情報No.48：酸素残量の未確認、第2報No.146）

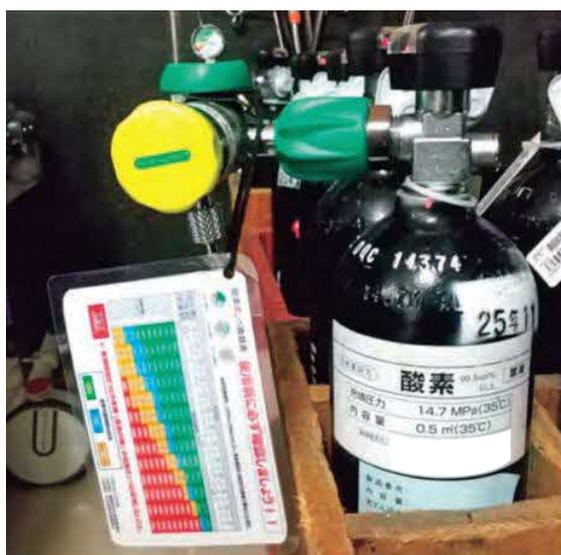
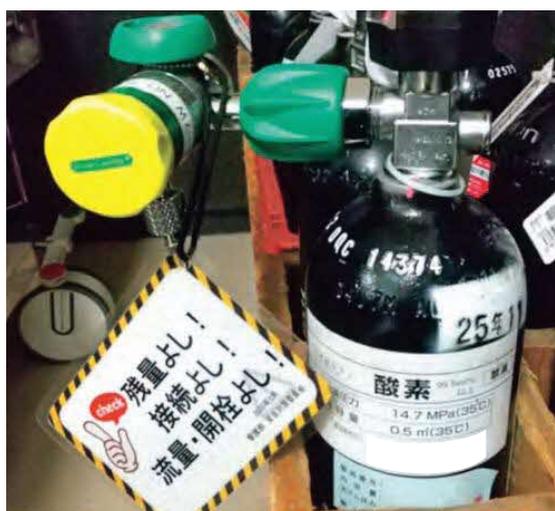
図表Ⅳ－２－２２ 酸素ボンベに使用可能時間早見表を設置した例

本事業参加医療機関のご協力により、酸素ボンベに使用可能時間早見表を設置した写真をご提供いただいたので、一例として示す。

〈表面〉

〈裏面〉

- ・酸素ポンベに使用可能時間早見表を設置する。（複数報告あり）
- ・酸素ポンベの使用開始時は、使用可能時間早見表を用いて、どの位の時間使用することができるのか、所要時間に対して十分な残量であるか、把握する。
- ・酸素流量と酸素ポンベ内の残量から、使用できる時間を計算しておく。
- ・酸素がなくなる時間を計算し、タイマーをかけておく。
