平成30年度
大田区
みどりの実態調査
概要版

区内のみどりの実態について、様々な視点から調査し、みどりの現況を把握するため、昭和49年から概ね10年ごとにみどりの実態調査を実施しており、今回の調査は第6回となります。新たに緑視率調査を実施し、緑被調査では把握できない、人の目に映る緑の量の把握も行いました。

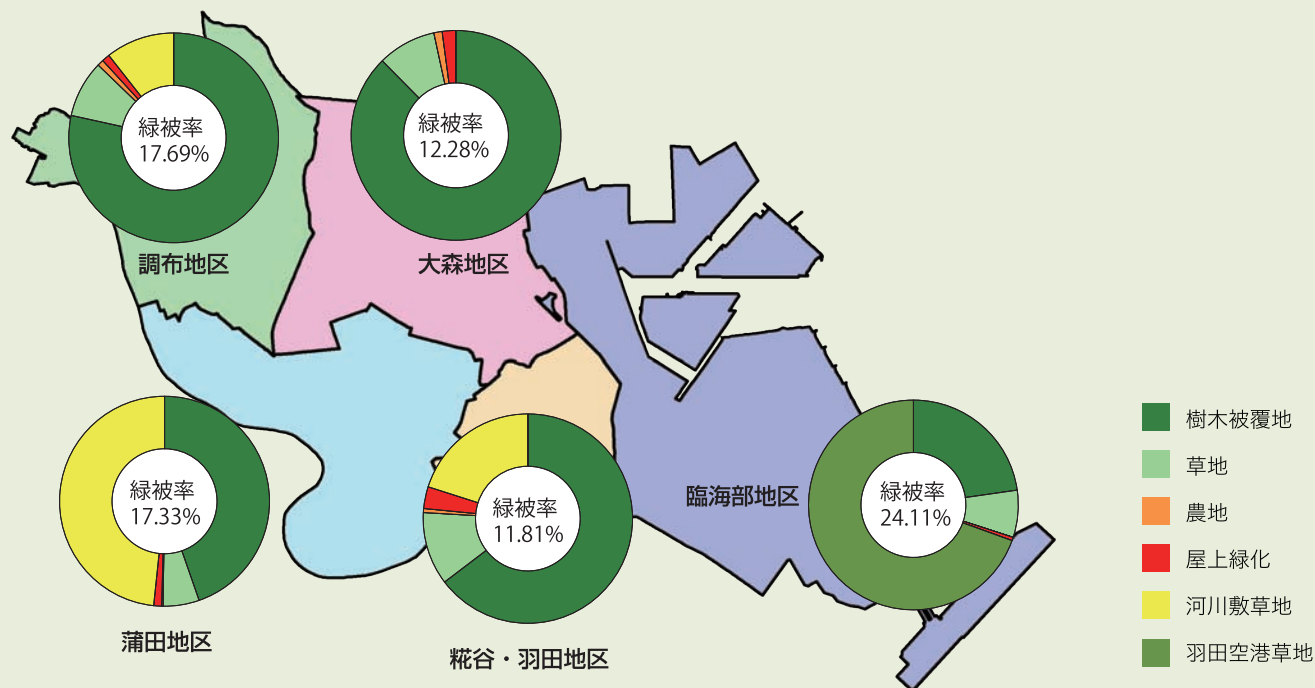
地区別の緑被率

地区別の緑被率は臨海部地区が最も高く、糞谷・羽田地区が最も低いです。

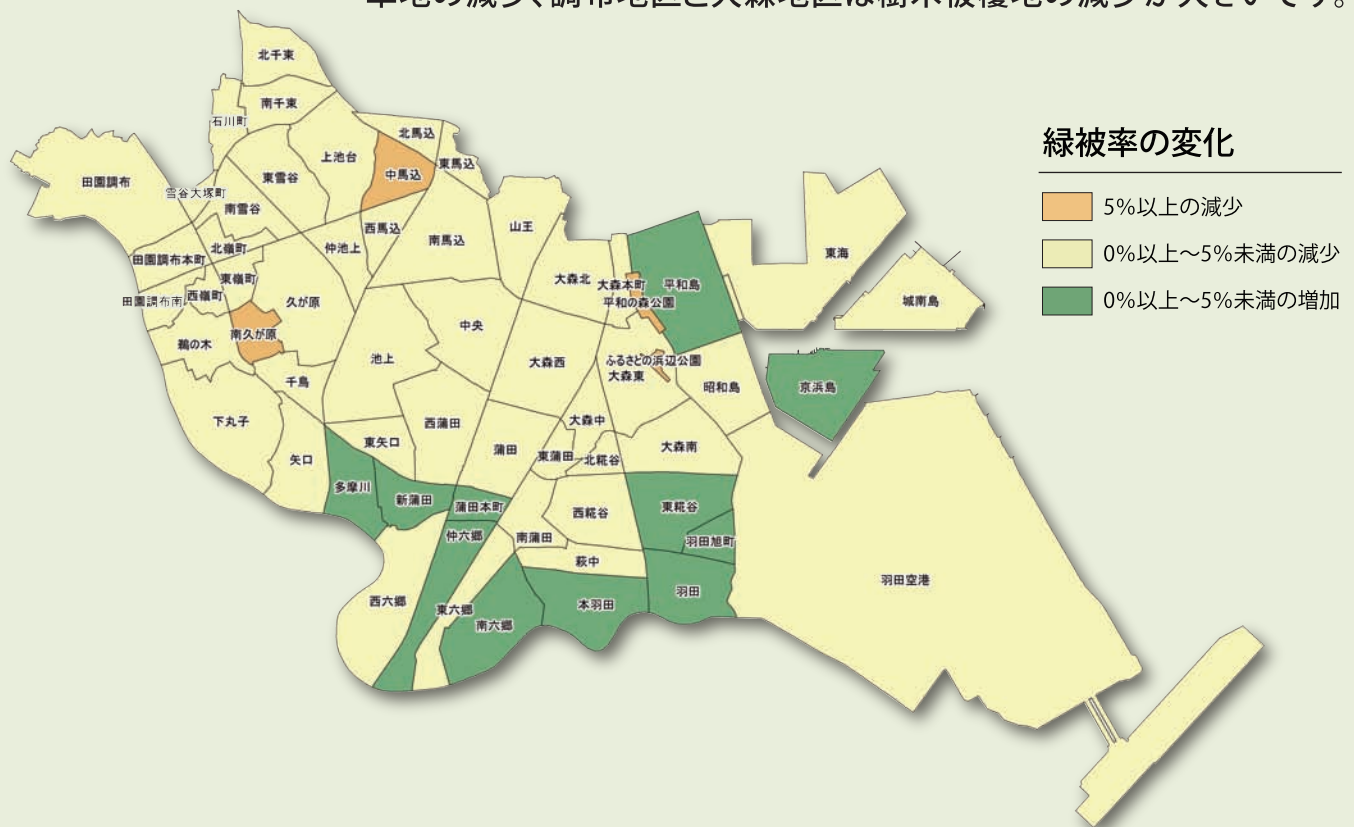
町別緑被率の変化状況

平成21年度調査と平成30年度調査の緑被率の変化状況では、区内の多くの町で緑被率は減少しました。減少が大きい地区は臨海部地区・調布地区・大森地区でした。臨海部地区は羽田空港の草地の減少、調布地区と大森地区は樹木被覆地の減少が大きいです。
