## 第2節 環境改善・水質関係異常事故

### 第1 呑川汚濁実態調査

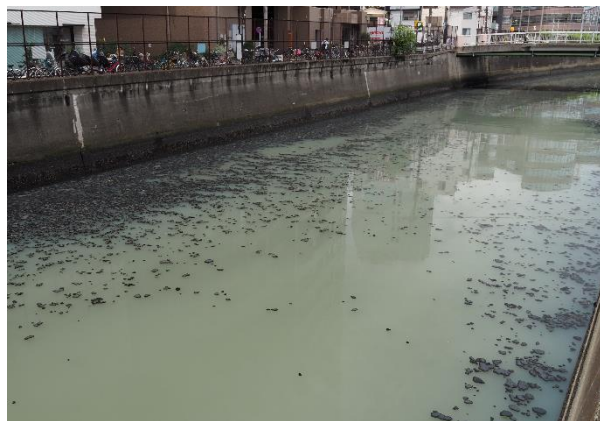
図1 スカム発生時の様子

昭和40年代後半から50年代の呑川の水質は、生活排水等の流入によって悪化していたが、下水道の普及や清流復活事業で流入する下水処理水により汚れの指標であるBOD（表層水）は徐々に減少し、平成8年度からは環境基準を達成している。しかし、雨天時には下水道からの越流水の流入などによって、悪臭、スカムの発生（図1）、河川の白濁化及び魚のへい死事故（図2）が夏季を中心に発生している。

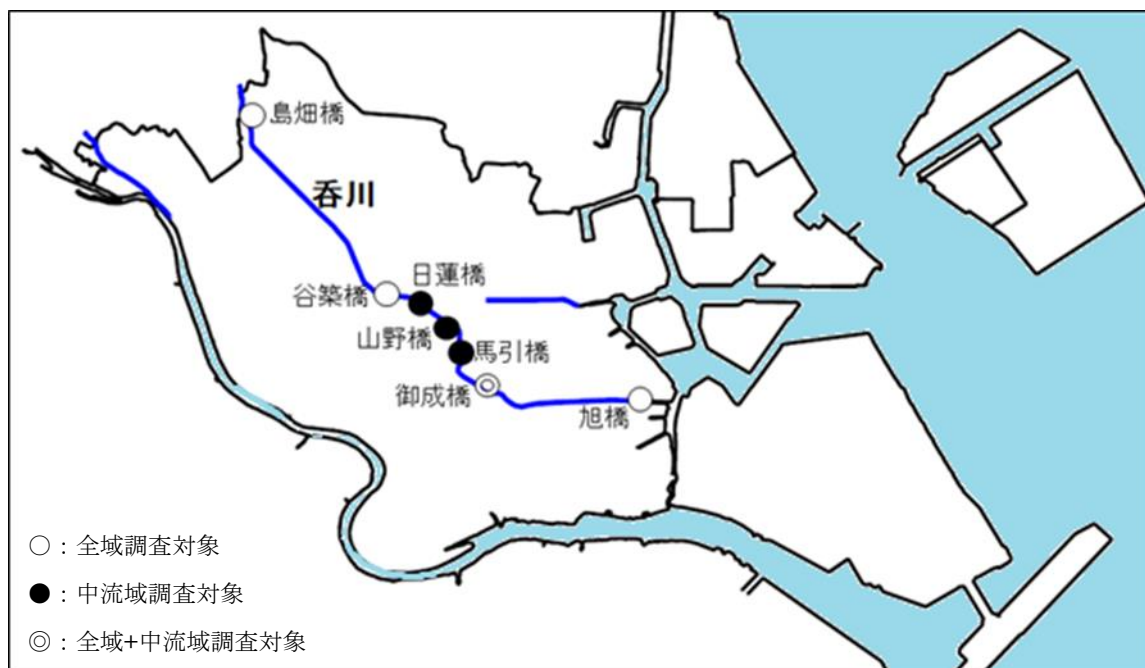
図3 調査地点図

区内を流れる呑川全域の環境基準の適合状況を把握するために、島畑橋、谷築橋、御成橋、旭橋を対象に、6月、9月、11月、2月の年4回調査を実施した。詳細は、図3及び『第1節 水質定期調査 第1 河川水質・底質調査 2 調査方法 (4) 調査項目』の表2のとおりである。

環境基準の適合状況を把握するため、スカムや悪臭が発生しやすい中流域(日蓮橋、山野橋、馬引橋、御成橋)の4地点で毎月、水質調査を実施した。詳細は、図3及び表1のとおりである。

また、中流域3地点(山野橋、馬引橋、御成橋)で毎月、底質調査を実施した。詳細は図3及び表2のとおりである。なお、日蓮橋には底泥が堆積しないため、実施していない。
