第2節 環境改善・水質関係異常事故

第1 呑川汚濁実態調査

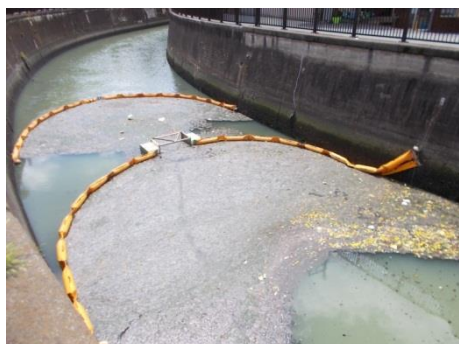
図1 スカム発生状況

昭和40年代後半から50年代の呑川の水質は、生活排水等の流入によって悪化していたが、下水道の普及等により汚れの指標であるBODは平成7年から環境基準を達成している。しかし、雨天時には下水道からの越流水の流入によって、悪臭、スカムの発生、河川の白濁化、魚のへい死事故が夏季を中心に発生している。

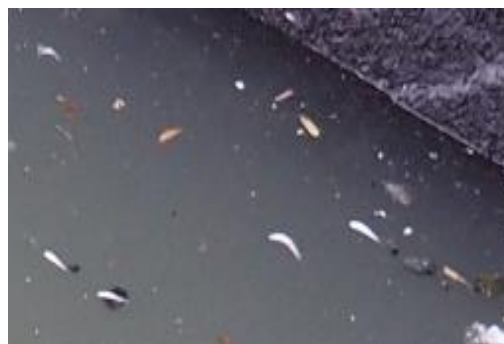
図2 魚の浮上死

呑川における10匹以上の魚の浮上死が、4回確認された。確認日以前または確認日当日に上流域において降雨があり、下水の越流が発生していた。その結果、DO、水温、濁度などの水質に急激な変化が起こり、魚に影響を与えたものと考えられる。

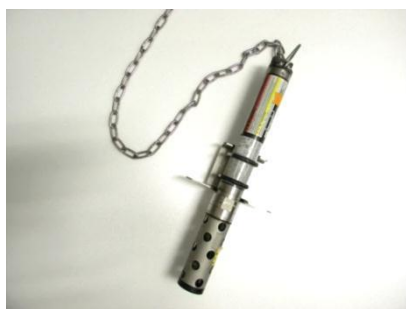
図7 水質連続測定装置（多項目水質計 W-22XD）

HORIBA 多項目水質計 W-22XD を用いて、DO、水温、塩分、ORP を10分間隔で測定を実施した。
